# LA LIMPIEZA CON LÁSER DE LA PIEDRA DEL CLAUSTRO DE LA CATEDRAL DE OVIEDO

Texto y Fotos: L. Valdeón, A. Rojo,  
F. Mateos, F. J. Alonso, J. Ordaz y  
R. M. Esbert.

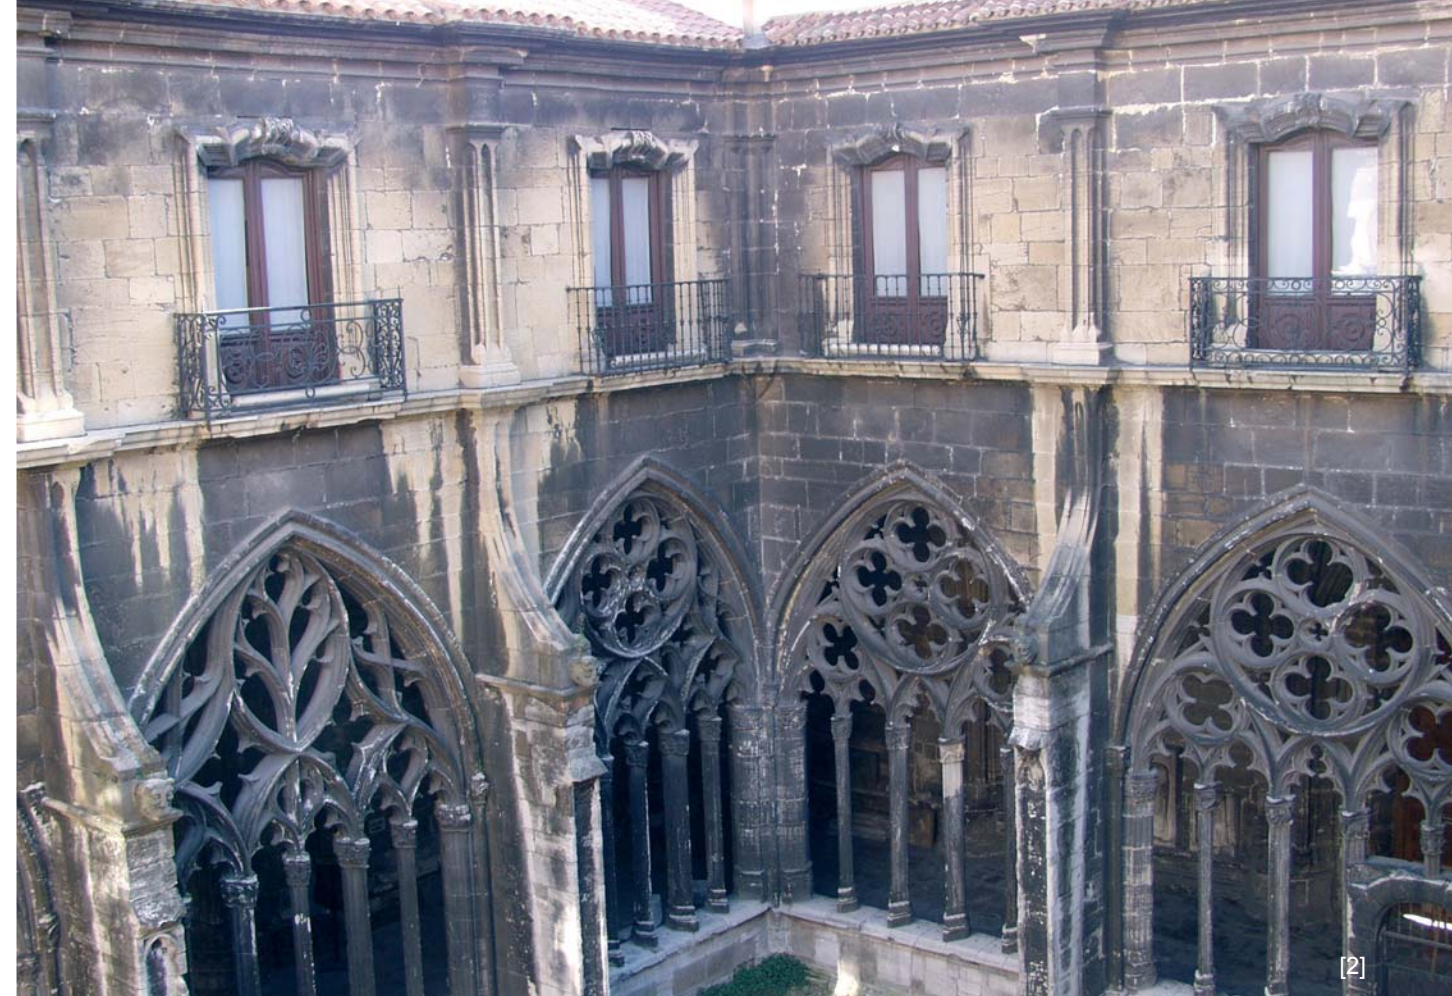
[2] Aspecto general de la esquina sudeste del Claustro, con sus partes baja y alta ennegrecidas.

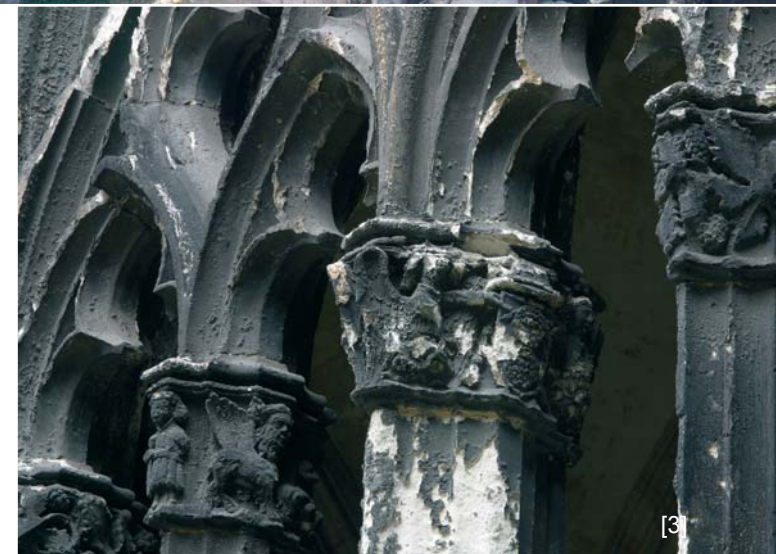
[3] Capiteles ennegrecidos, resaltados por zonas donde se observa la piedra de color blanco.

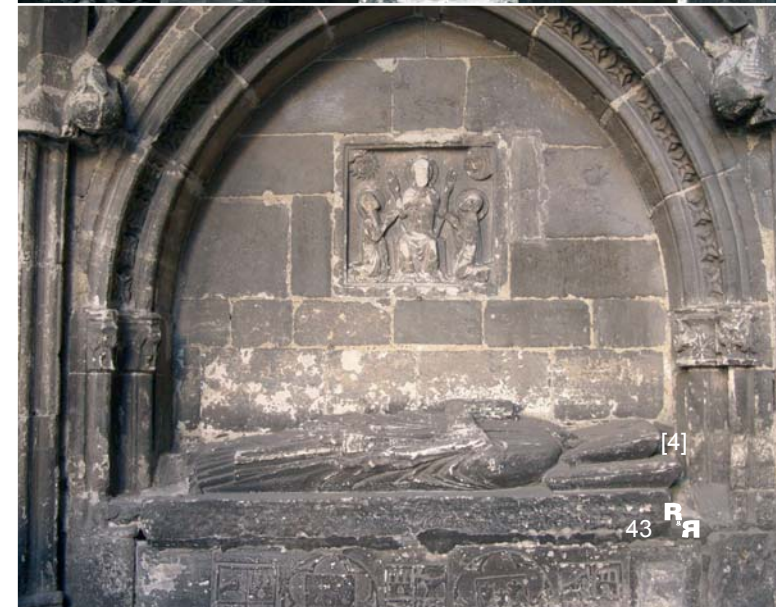
[4] Ennegrecimiento de los elementos de un sepulcro del Claustro Bajo. También existen pérdidas de material.

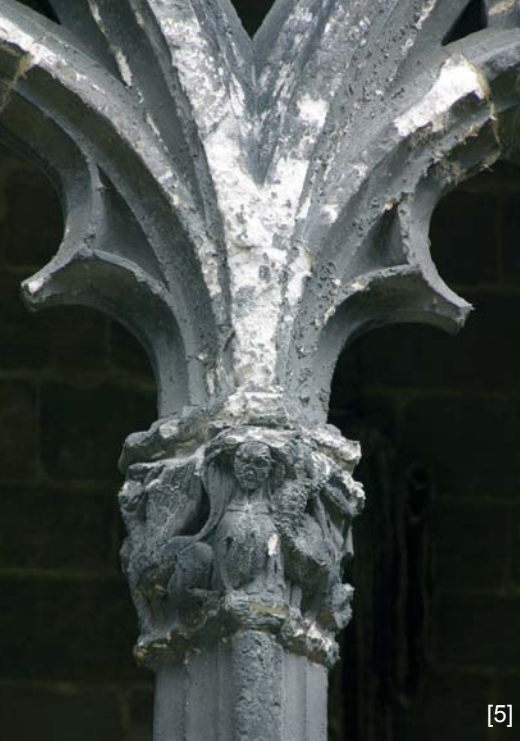
[5] Aspecto de una columna, capitel y tracería del Claustro Bajo donde se aprecia la pátina de suciedad, costras negras, pequeñas ampollas y descamaciones.

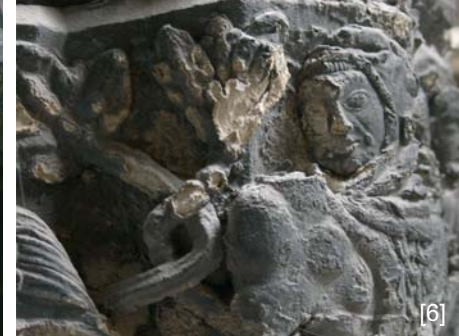
[6] Detalle de costras y ampollas abiertas en un capitel.

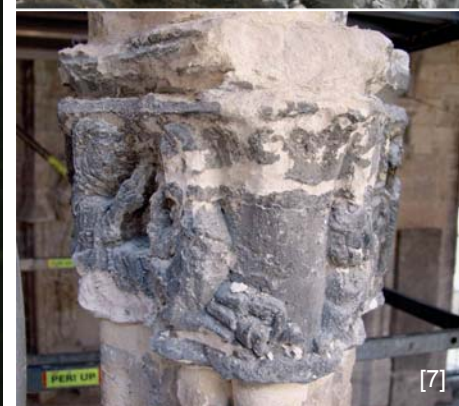
[7] Pérdida de material por eclosión de ampollas y caída de fragmentos en uno de los capiteles.

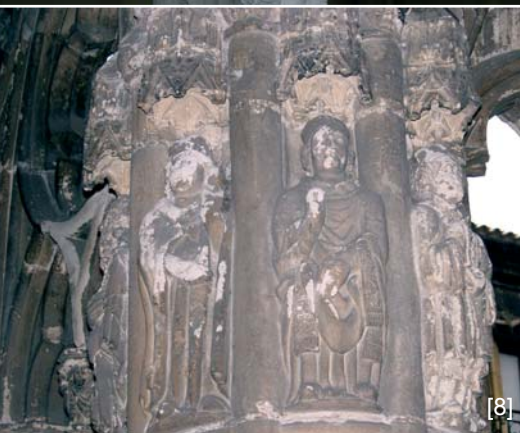
Hay que tener en cuenta que la piedra del Claustro Bajo -dolomía de Laspra- (Esbert y Marcos, *ibid*,1983), está recubierta de una pátina artificial de yeso, pigmentada con hierro, de color asalmonado (5YR 8/4-Rock Color Chart,1991) y que a lo largo del tiempo ha actuado como capa de protección de la piedra subyacente.

[8] Pátina artificial de color asalmonado sobre la que se ha superpuesto la pátina de ennegrecimiento.

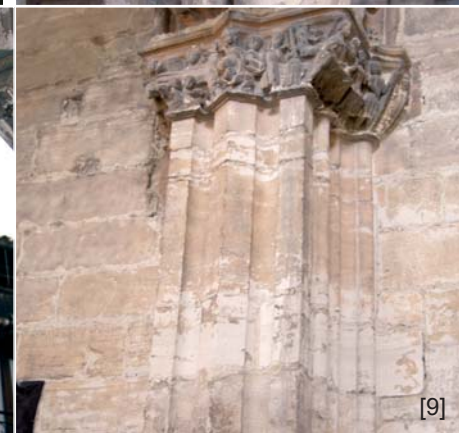
[9] La limpieza desveló la presencia de esta pátina de tonos asalmonados.

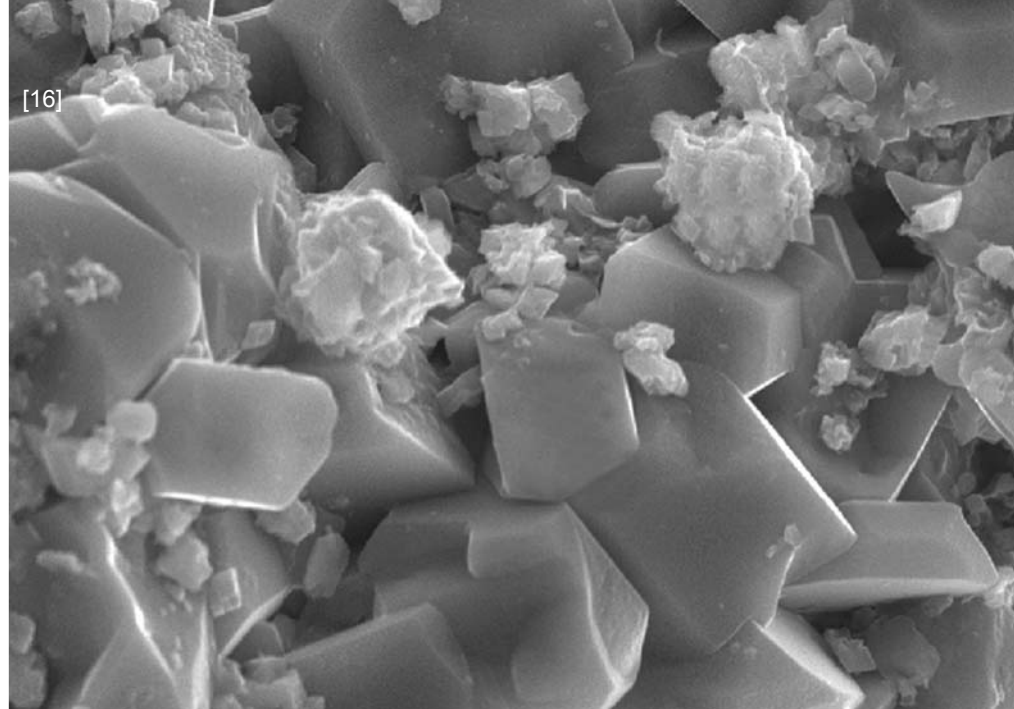
Las primeras catas se realizaron con densidades de energía bajas, menores de 6,4 J/cm<sup>2</sup>. En ninguno de los casos se observaron cambios morfológicos o químicos en la pátina de yeso que recubre la piedra de Laspra. El proceso de limpieza, aunque muy lento, resultó efectivo y puso de manifiesto la pátina histórica que recubre la dolomía de Laspra. Posteriormente, y con objeto de optimizar el rendimiento del equipo y agilizar las labores de limpieza, se realizaron nuevas catas empleando energías sucesivamente mayores (9,4, 16,6, 22,6, 32,6 y 36,7 J/cm<sup>2</sup>) hasta establecer el límite máximo de aplicabilidad. Para densidades de energía iguales o superiores a 36,7 J/cm<sup>2</sup> se observaron modificaciones superficiales por pérdida de material o fusión mineral. Así pues, el límite superior de fluencia láser permitido para la limpieza de la pátina negra de suciedad, depositada sobre la dolomía de Laspra del Claustro Bajo de la Catedral, utilizando el equipo Smart Clean I, es de 32,6 J/cm<sup>2</sup>.

[16] Imagen al microscopio electrónico de barrido (MEB), de la superficie de la pátina limpia, en la que no se observan daños morfológicos aparentes. Densidad de energía aplicada menor de 6,4 J/cm<sup>2</sup>.

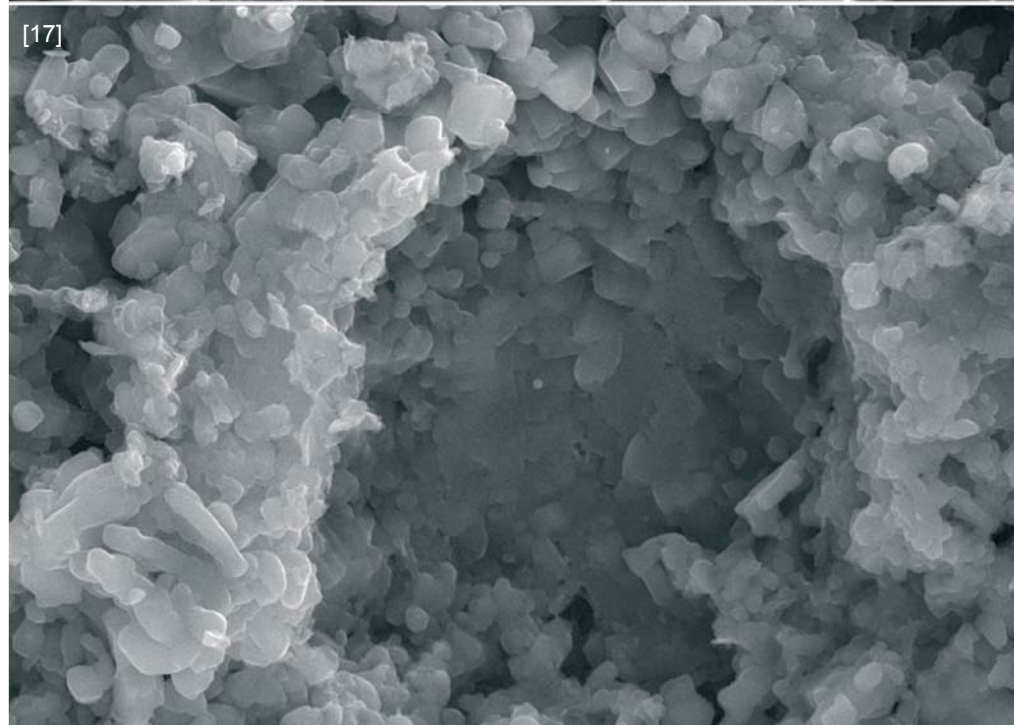
[17] Superficie de la pátina limpia en donde el haz aplicado ha ocasionado daños visibles (huecos) Densidad de energía aplicada 36,7 J/cm<sup>2</sup>.

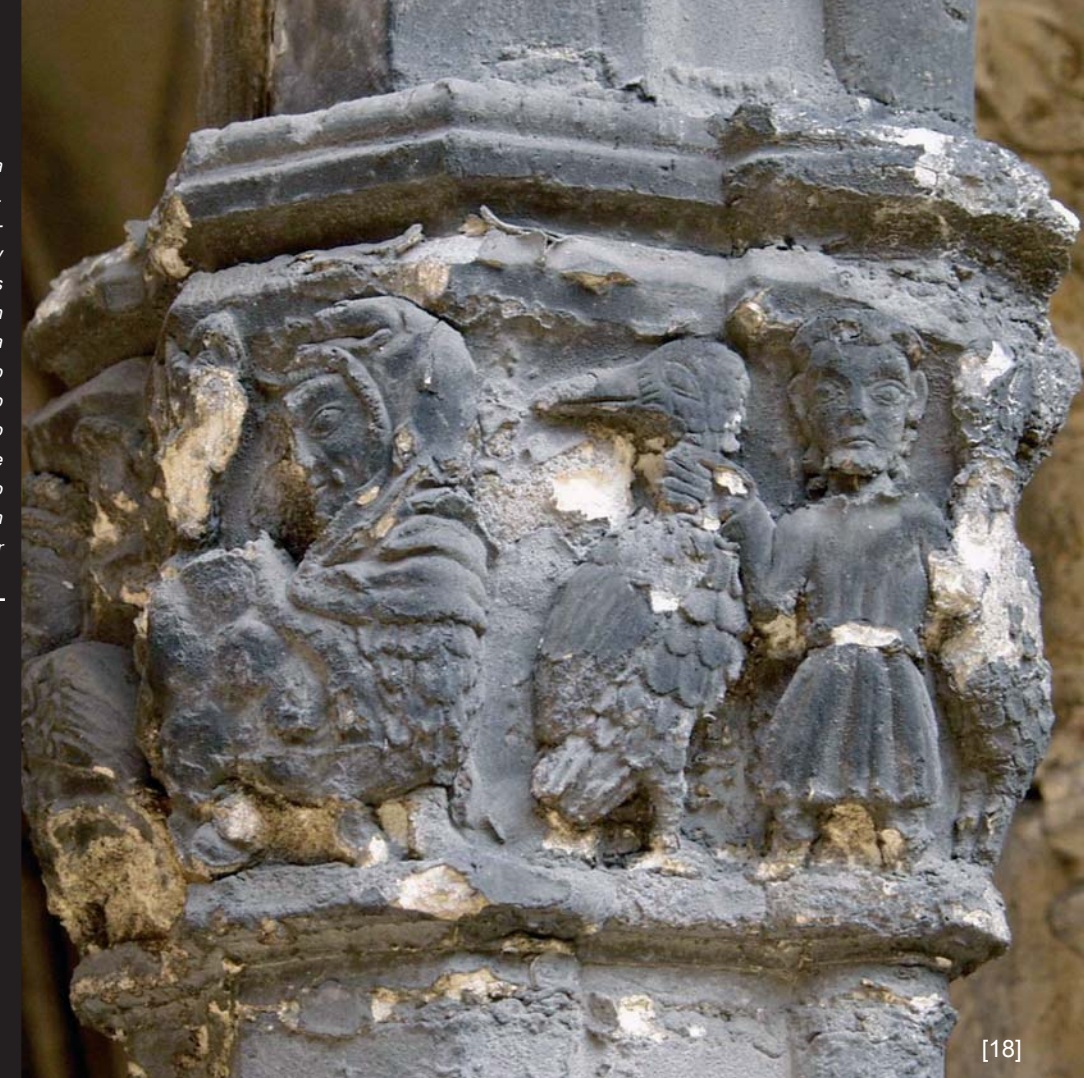
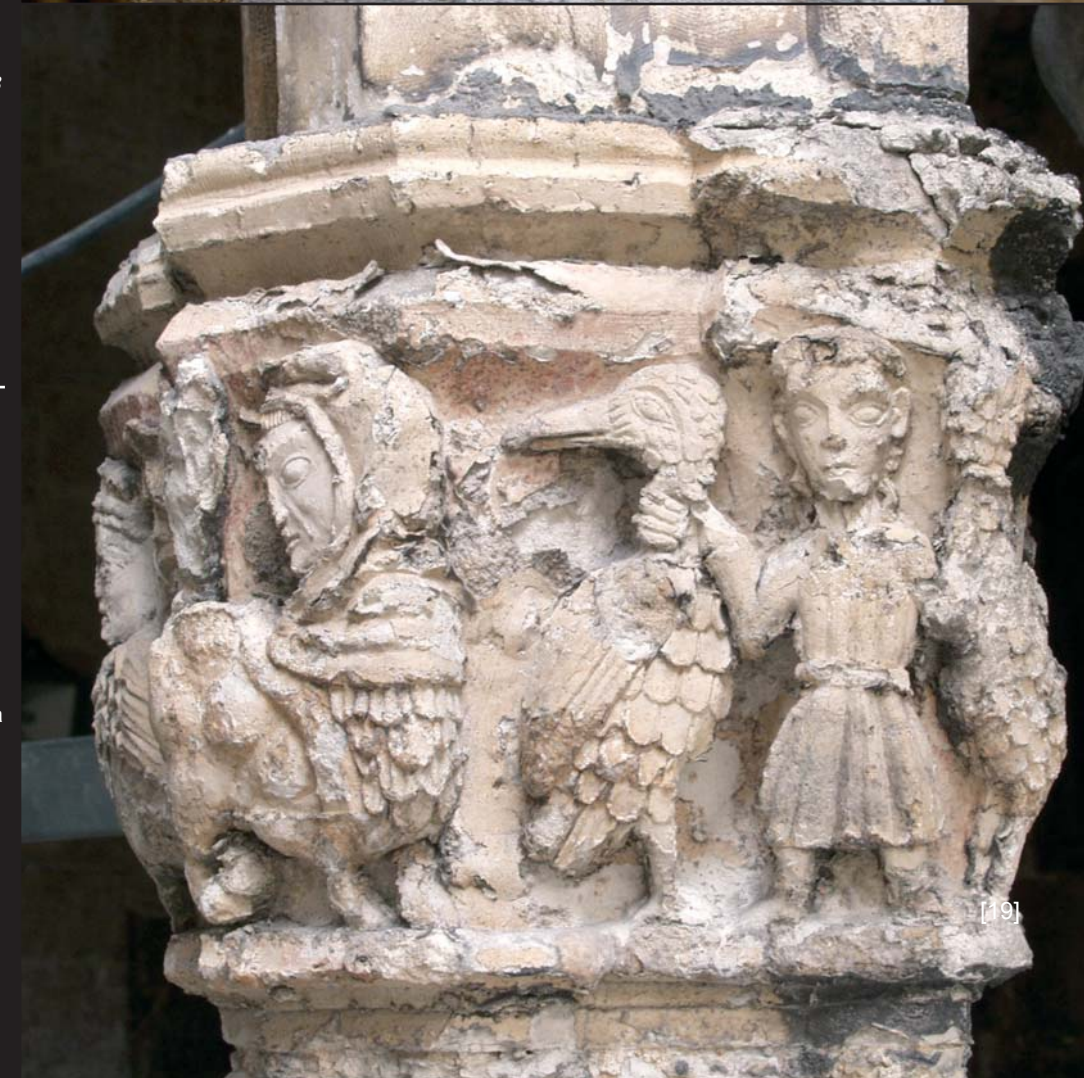
[18] y [19] Aspecto de un capitel antes y después de la limpieza. Se recupera la lectura de la expresión artística y no se pierde material.
