TRABAJO FIN DE MASTER

***Título de trabajo: ESTUDIO DEL DAÑO GENERADO DURANTE EL SERVICIO DE
LAS MATRICES DE FORJA UTILIZADAS EN LA FABRICACIÓN DE CIGÜEÑALES***

Entidad colaboradora: CIE Automotive – Galfor

Julio 2013

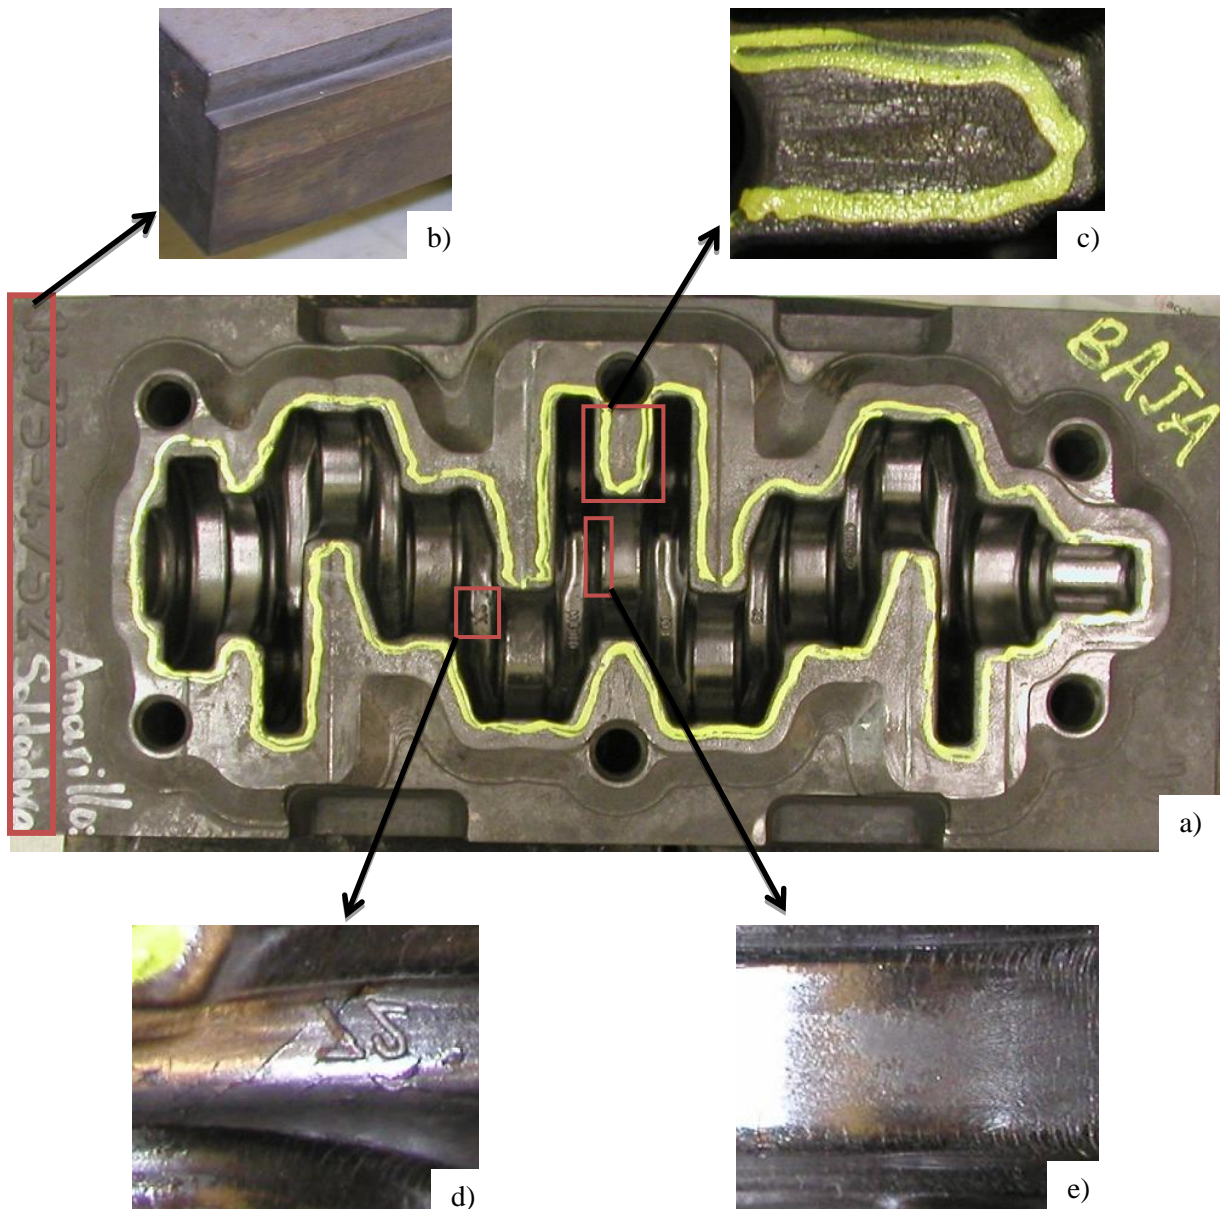
Una inspección visual en profundidad de cada etapa permitió identificar diferentes mecanismos de daño en cada estampa. Dichos daños fueron marcados y se procedió al corte por las zonas de interés. En la Figura 3.1 se aprecian las diversas zonas objeto de estudio, caracterizadas por los mecanismos de fallo presentes.

Figura 3.1. Daño en la estampa inferior tras 33.335 ciclos de trabajo. a) Vista general. b) Sin daño. c) Fatiga térmica. d) Grieta en fondo de huella. e) Deformación plástica

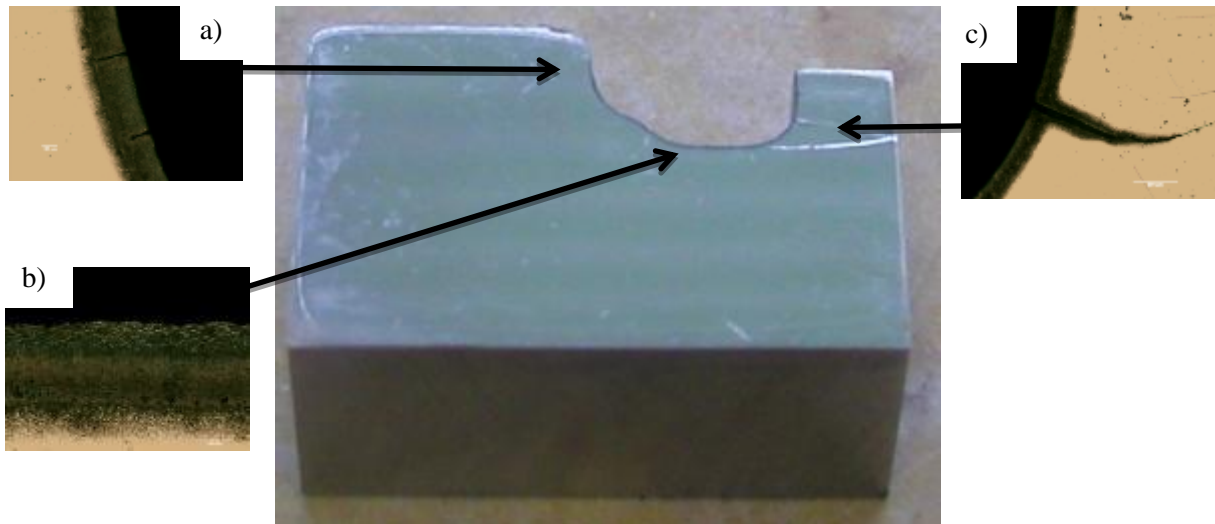
Figura 3.3. Probeta N° 3 con las zonas objeto de estudio. a) Zona desgastada. b) Fondo de huella. c) Grieta

La disminución de la capa nitrocarburada había tenido lugar en las paredes laterales y zonas redondeadas de la probeta (Figura 3.3.a), donde ha habido una alta deformación plástica y por tanto, pérdida de material por desgaste. Por otra parte, el aumento de la capa nitrocarburada ha ocurrido en los fondos de huella (Figura 3.3.b). Los ciclos térmicos a alta temperatura provocan la difusión del nitrógeno hacia el metal base, aumentando la profundidad de la región afectada por la nitrocarburación. Finalmente, en las zonas con grietas (Figura 3.3.c), se apreciaba la nitrocarburación en el contorno de las mismas, lo que indica que las grietas se crearon durante una primera fase de trabajo de las estampas y luego, tras la reparación de las mismas, el nuevo tratamiento de nitrocarburación había generado una capa nitrocarburada en los bordes de las grietas creadas previamente.

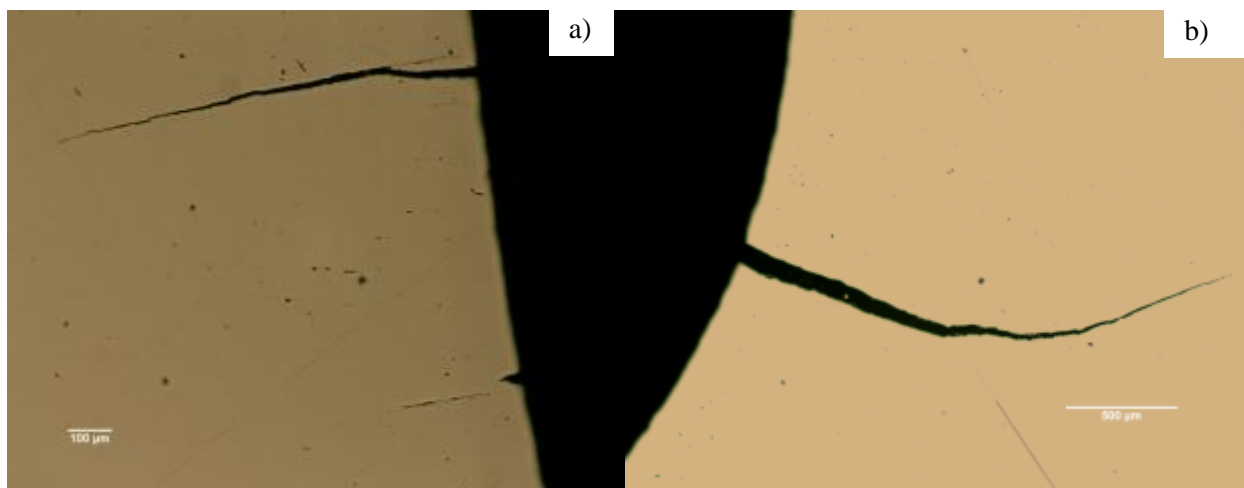
Así, a simple vista se seleccionaron diversas partes de la estampa que presentaban diferentes mecanismos de daño (fatiga térmica, deformación plástica, grietas, etc.). Analizándolas con el microscopio óptico Nikon Epiphot 200, se observaron múltiples grietas a lo largo del contorno de la pieza (Figura 4.3). Estas grietas eran especialmente significativas cerca del fondo de la huella, en las zonas redondeadas, donde se produce un efecto concentrador de tensiones que, combinado con la presión ejercida por el material deformándose para adoptar la forma de la cavidad, provocan los esfuerzos necesarios para el crecimiento de las grietas [15].

Figura 4.3. Micrografías de la estampa de la etapa 2 en la zona dañada. a) 200x. b) 50x

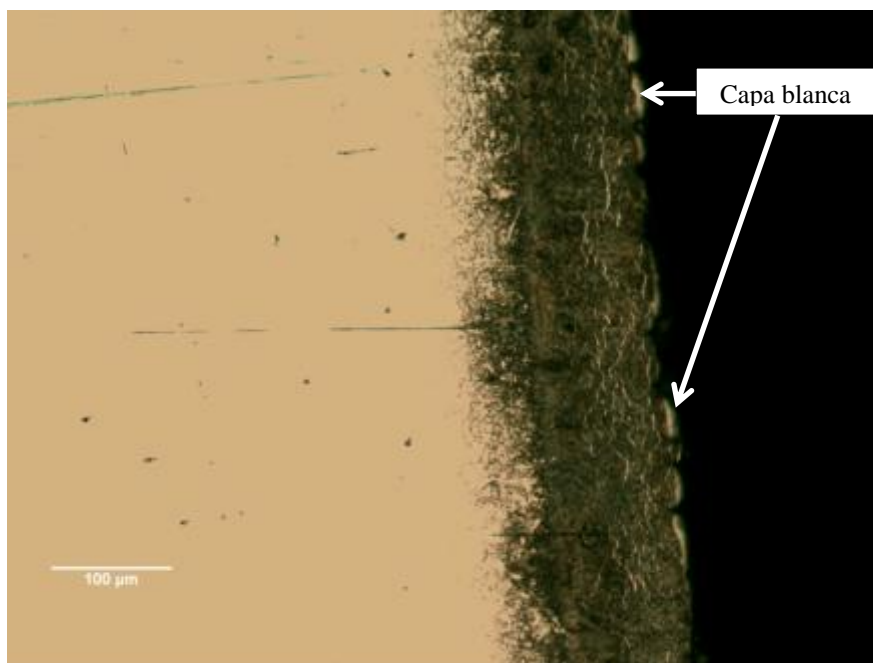
En la Figura 4.4 se aprecia la microestructura correspondiente a la pared lateral de la huella, cuya superficie ha friccionado durante el proceso de forja dando lugar a pérdida de material. De este modo, la capa nitrocarburada ha perdido espesor, siendo el espesor de la región endurecida de $220\ \mu\text{m}$ (pérdida de espesor en torno a $100\ \mu\text{m}$). En la imagen se observa además claramente que la capa blanca ha perdido su uniformidad y solo quedan restos puntuales de la misma.

Figura 4.4. Microestructura de la etapa 2 en la pared lateral de la huella. Daño por desgaste. Reactivo de ataque Nital 2%. 200x

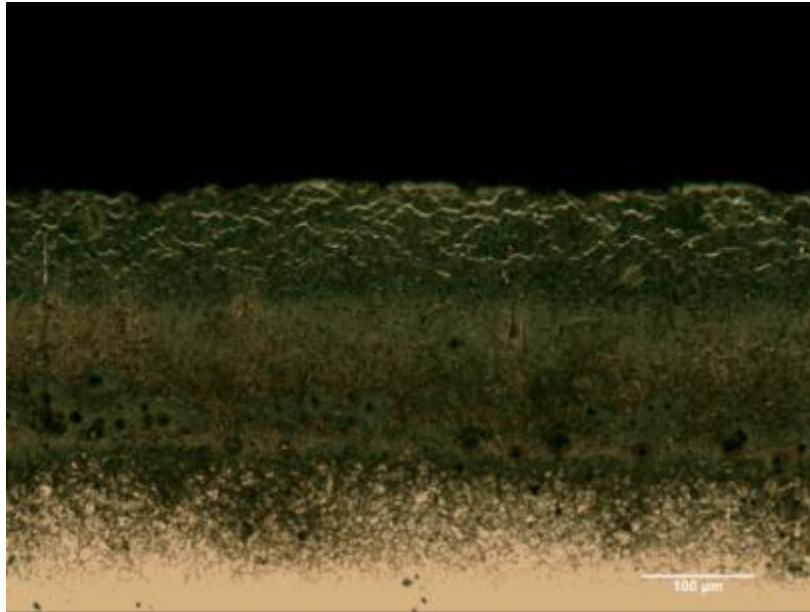
nitrocarburada sufre un aumento de espesor en virtud de la continuación del proceso de difusión que tiene lugar a nivel interno.

**Figura 4.5. Microestructura de la estampa de la etapa 2 en el fondo de huella.
Reactivo de ataque Nital 2%. 200x**

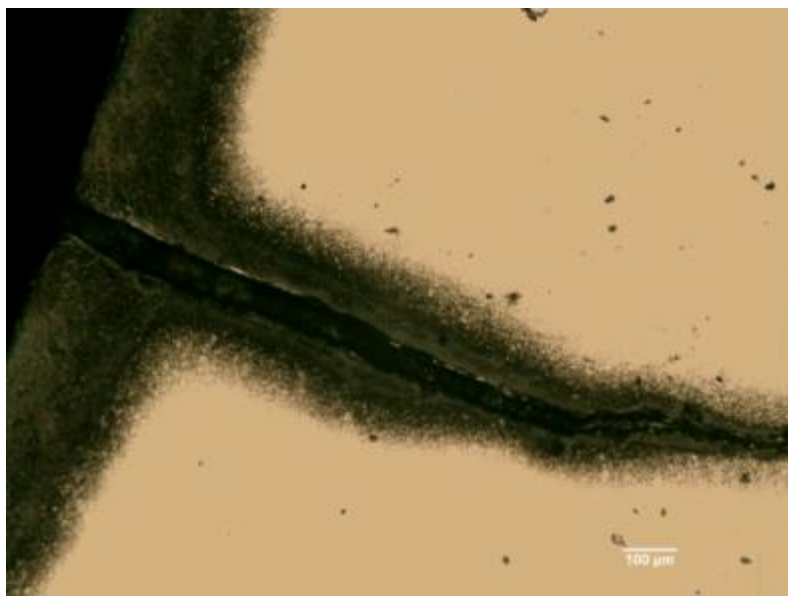
Figura 4.6. Microestructura de la estampa de la etapa 2 en una zona afectada por una grieta. Reactivo de ataque Nital 2%. 100x

Como se puede ver, la pieza estudiada contaba con una grieta de importantes dimensiones, visible incluso a simple vista.

Centrándose en la microestructura, se aprecia en la Figura 4.6 que la grieta muestra una capa nitrocarburada, lo que es signo indicativo de que la fisura se creó durante una primera fase de vida de la estampa y posteriormente, durante la reparación y nitrocarburaación subsiguiente, se formó la capa nitrocarburada en los bordes de la grieta.

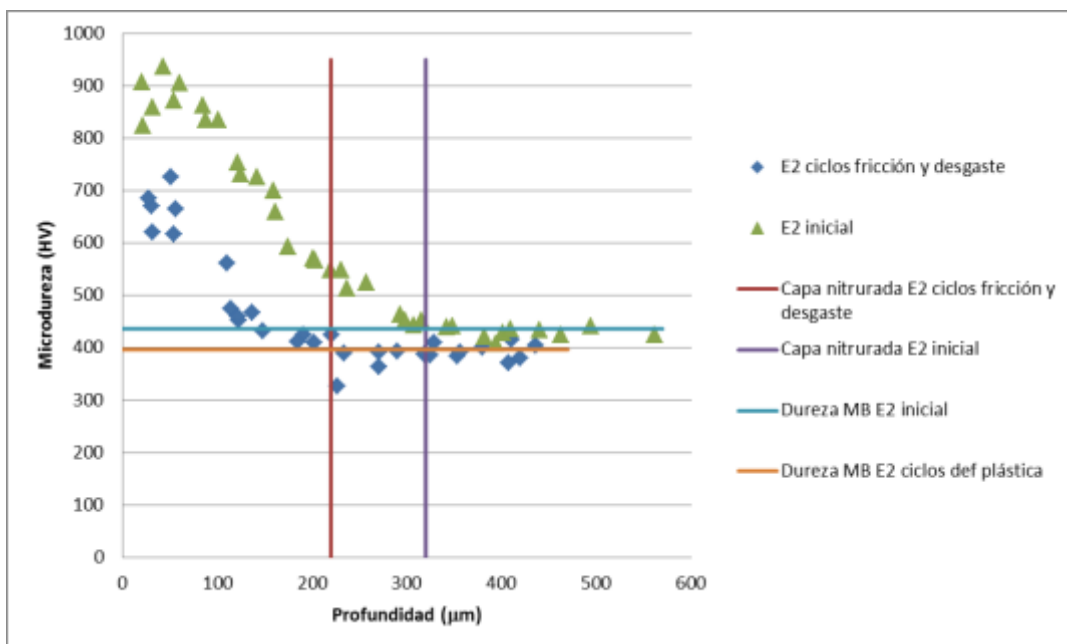
Por otro lado, también se observa una disminución muy considerable de la profundidad de la capa endurecida (de más de 100 μm), como ya había quedado reflejado en las microestructuras mostradas con anterioridad.

Figura 4.10. Evolución de los perfiles de microdureza en la situación inicial y tras cumplir su ciclo de vida en la zona friccionada y desgastada de la estampa

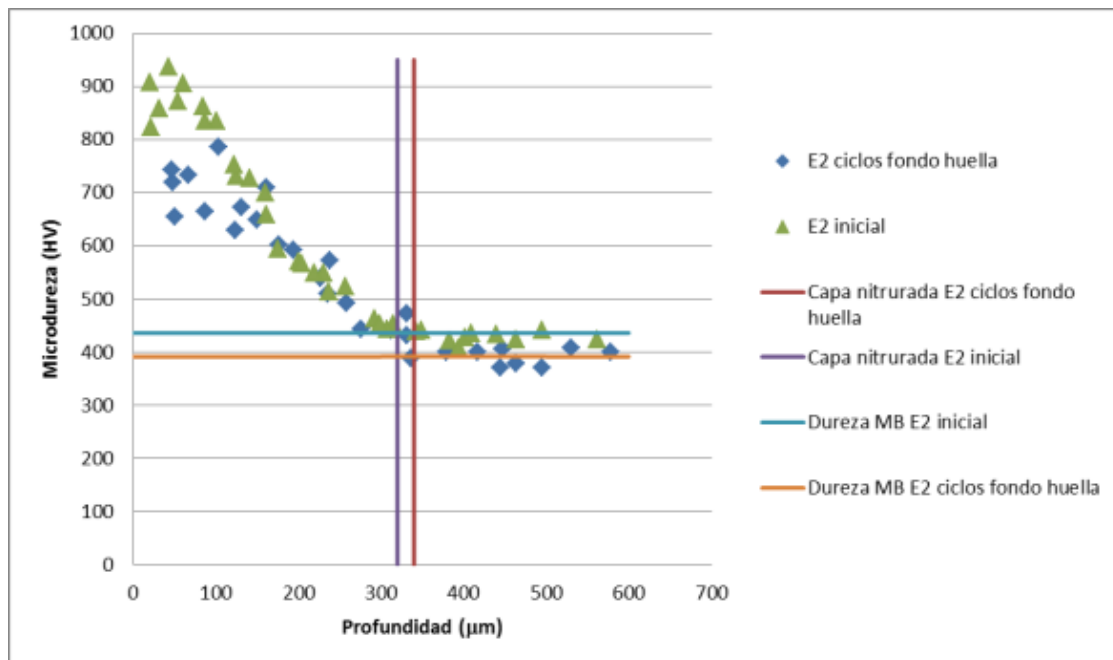
En el fondo de huella el material no presentaba daños significativos. Al tratarse de un fondo de huella los efectos más característicos están asociados al ciclo térmico. De esta forma, se aprecia un ligero ablandamiento del material en las capas más cercanas a la superficie (durante los primeros 100 μm), mientras que el descenso de la dureza del material base es de menos de 50 unidades HV (Figura 4.11).

El cambio más característico visible en esta zona está asociado a un ligero aumento del espesor de la capa nitrocarburada. Así pues, como ya se vio en las microestructuras correspondientes, la profundidad de la capa nitrocarburada ha aumentado desde 320 μm hasta 340 μm , debido a las altas temperaturas que favorecen la difusión del nitrógeno hacia el material base.

Figura 4.11. Evolución de los perfiles de microdureza en la situación inicial y tras cumplir su ciclo de vida en el fondo de huella

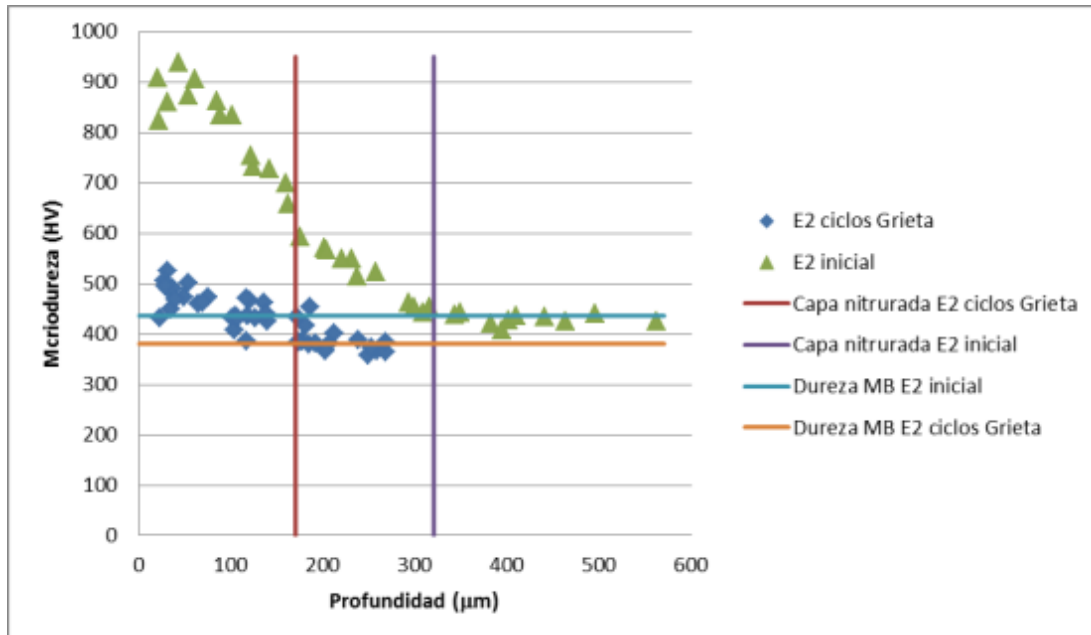
La representación del perfil de microdureza se muestra en la Figura 4.12. Se aprecia claramente que la dureza de la zona de la grieta nitrocarburada es mucho menor que la de la capa nitrocarbada en la pieza sana. Asimismo el espesor de dicha capa es considerablemente

menor que el inicial. Sin duda, el medio líquido nitrocarburoante ha penetrado con dificultad en la grieta (muy angosta, véase la Figura 4.6), por lo que el endurecimiento ha sido mucho menor.

En cuanto a la dureza del material base, tras los ciclos de trabajo en la zona de la grieta el ablandamiento no es excesivo, apenas unas 50 unidades HV.

Figura 4.12. Evolución de los perfiles de microdureza en la situación inicial y tras cumplir su ciclo de vida en una grieta

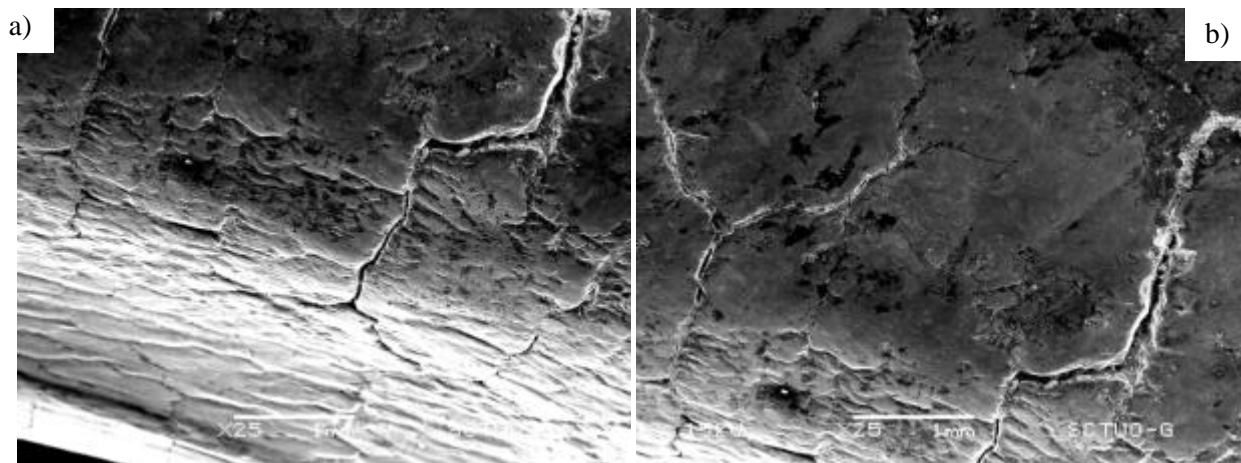
Esta probeta correspondía a una arista redondeada que había sufrido fricción y desgaste a raíz del deslizamiento contra la pieza forjada. El resultado del estudio se muestra en la Figura 4.23. Se aprecia claramente un entramado de grietas característico de la fatiga térmica en todo el contorno analizado.

Figura 4.23. Red de finas grietas características de la fatiga térmica. 25x

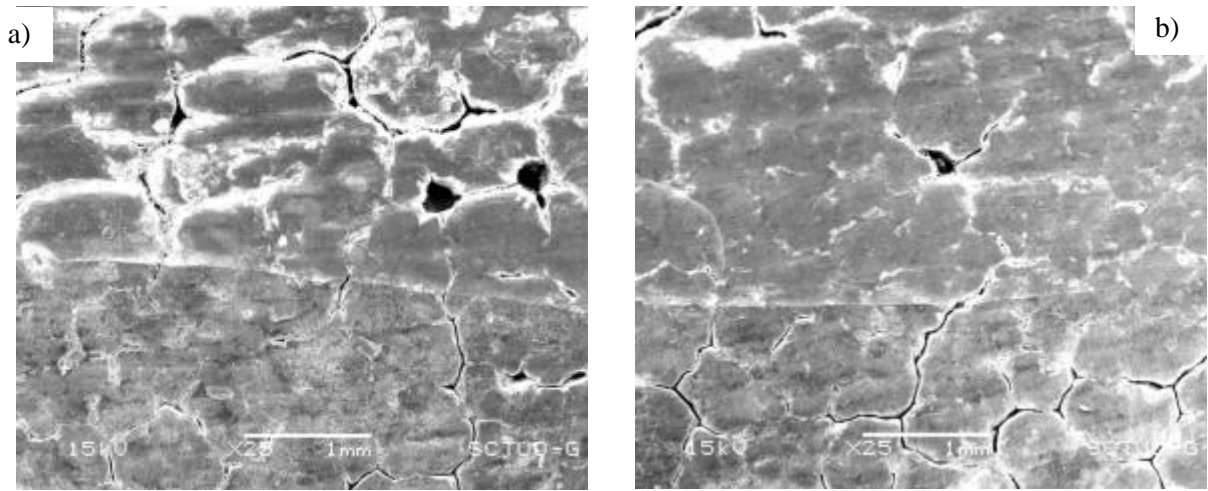
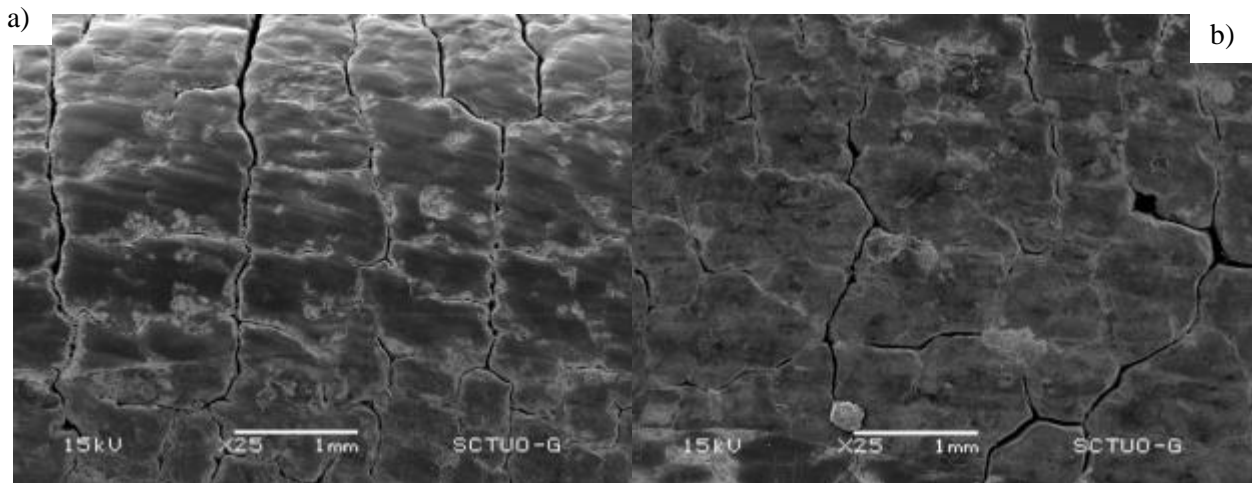
Además, en todas las micrografías mostradas en las Figuras 4.24 y 4.25 se ve el entramado de finas grietas provocadas por la fatiga térmica, que aparecen repartidas uniformemente por toda la superficie de la muestra.

Figura 4.24. Micrografías SEM de la probeta N° 5 tomadas en planta. 25x

Figura 4.25. Micrografías SEM de la probeta N° 5 tomadas en planta. 25x

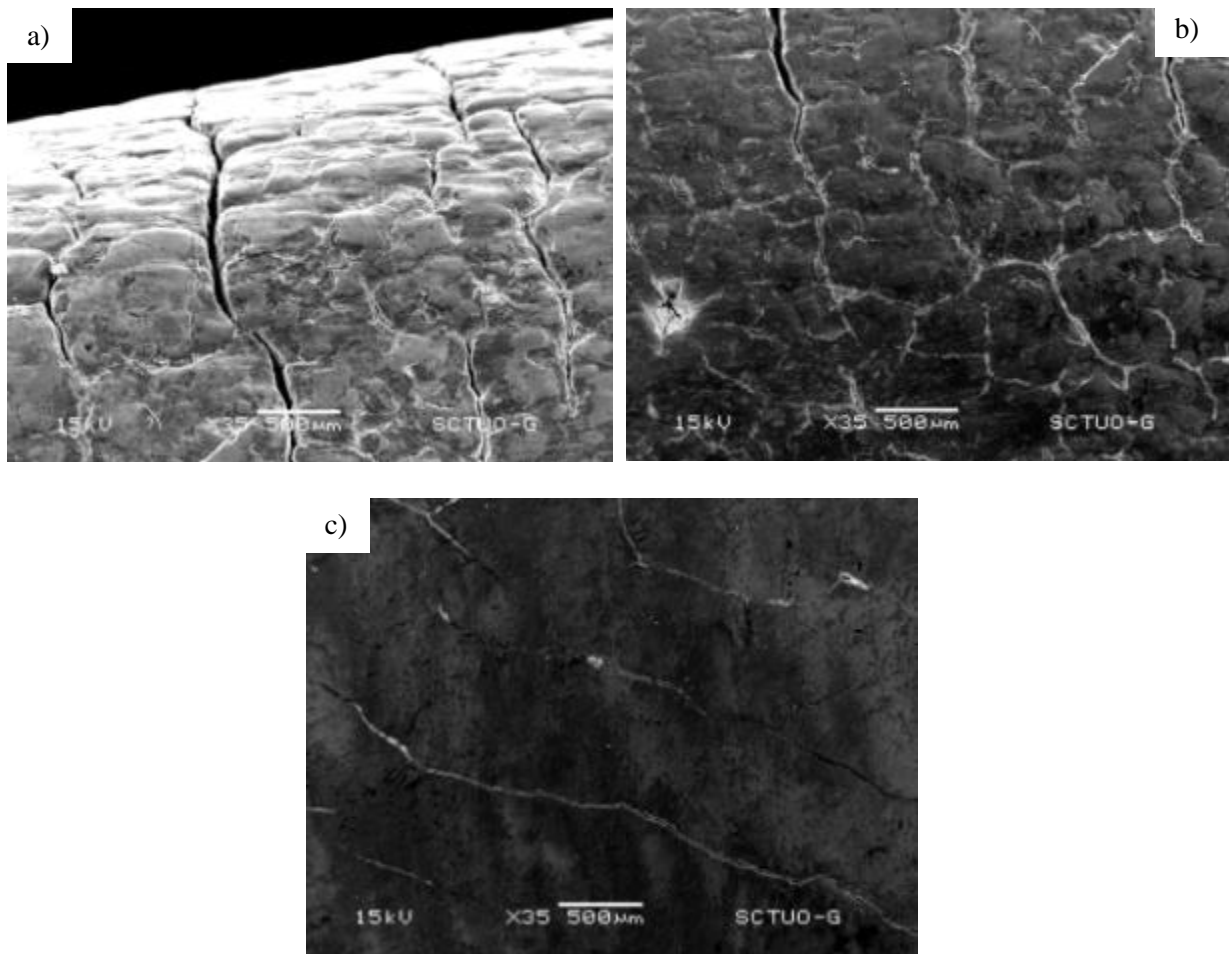
Figura 4.26. Micrografías del perfil de la probeta 2. 35x

El análisis del perfil de la probeta N° 5, según se vio en el *Procedimiento experimental*, consistió en un barrido desde la parte superior de la probeta, donde los bordes son redondeados y hay presencia de deformación plástica y fatiga térmica, hasta la parte inferior de la probeta, que corresponde ya al fondo de la huella. En la Figura 4.26.a se aprecia una superficie con cierto relieve marcada por la red de finas grietas asociada a la fatiga térmica. A continuación, la Figura 4.26.b corresponde a una situación intermedia del perfil de la probeta, donde el efecto de la fatiga térmica va perdiendo peso mientras el desgaste va siendo cada vez mayor. De este modo, en la zona baja de esta misma imagen las grietas son cada vez más finas y la superficie va perdiendo relieve. Por último, la Figura 4.26.c muestra la parte de la probeta cercana al fondo de la huella. El cambio de morfología con respecto a la primera imagen es claro. En esta última fotografía se advierte una superficie uniforme y con grietas mucho menos marcadas.

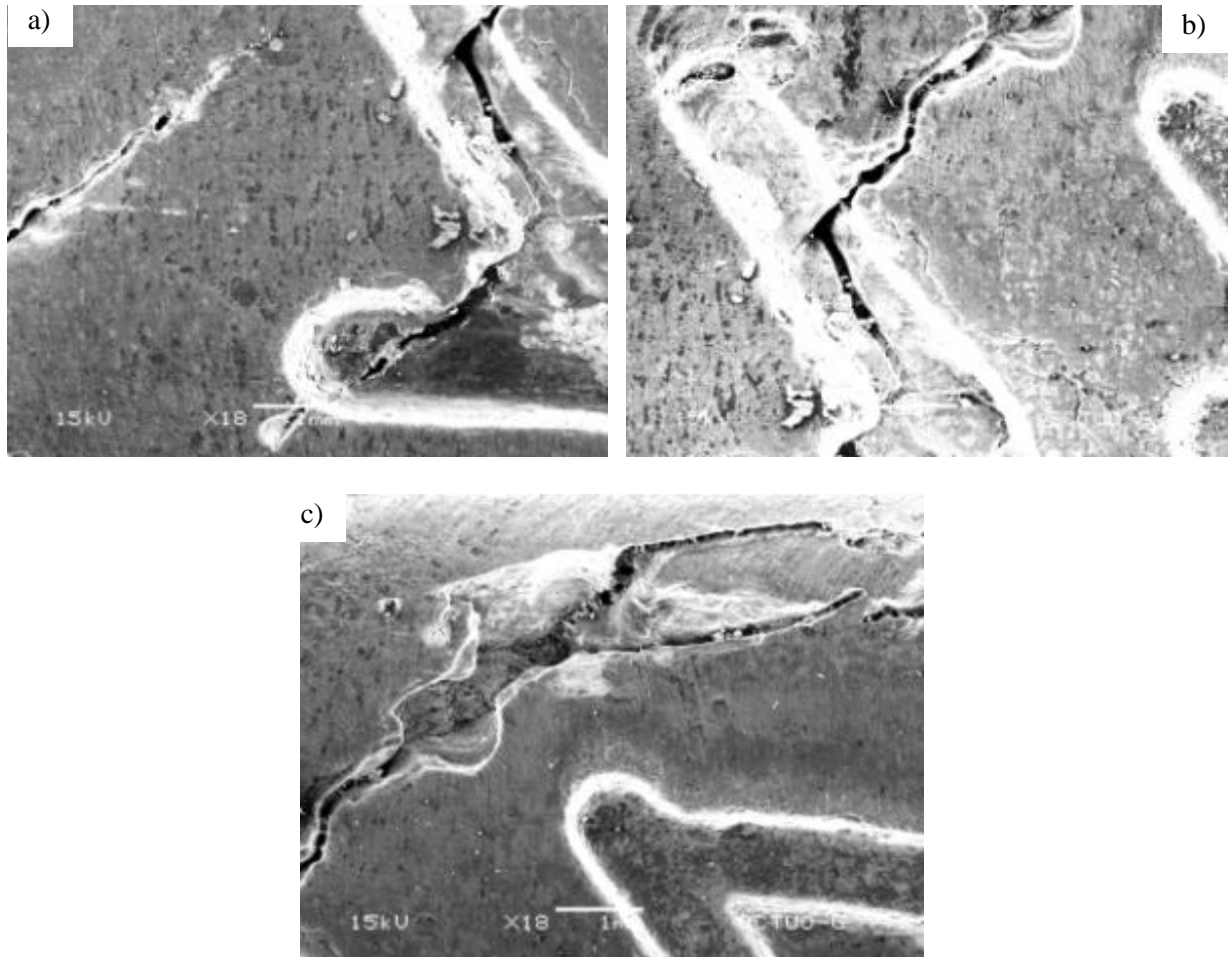
La Figura 4.27 muestra las micrografías obtenidas a 18x de una grieta, visible ya a simple vista, existente en la probeta N° 6 que se generó a partir de la concentración de tensión ligada a una referencia que se había marcado en la estampa. De acuerdo con la escala a la que han sido tomadas las micrografías, se advierte que la grieta es de dimensiones considerables (varios mm).

Figura 4.27. Micrografías de la grieta. 18x
