Universidad de Oviedo

ESCUELA SUPERIOR DE LA MARINA CIVIL DE GIJÓN

Trabajo Fin de Máster

ESTUDIO CAUSA DE AVERIA EN REDUCTOR
MOTOR PRINCIPAL

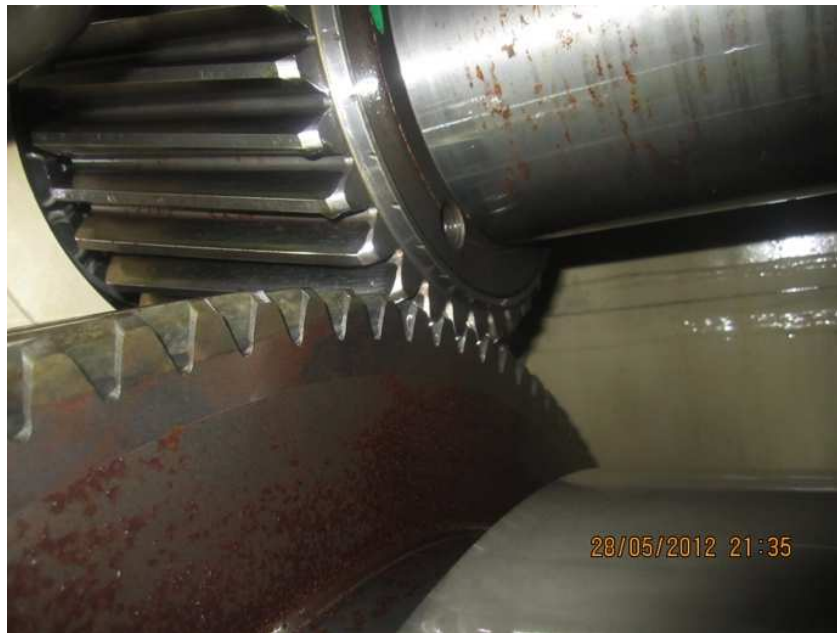
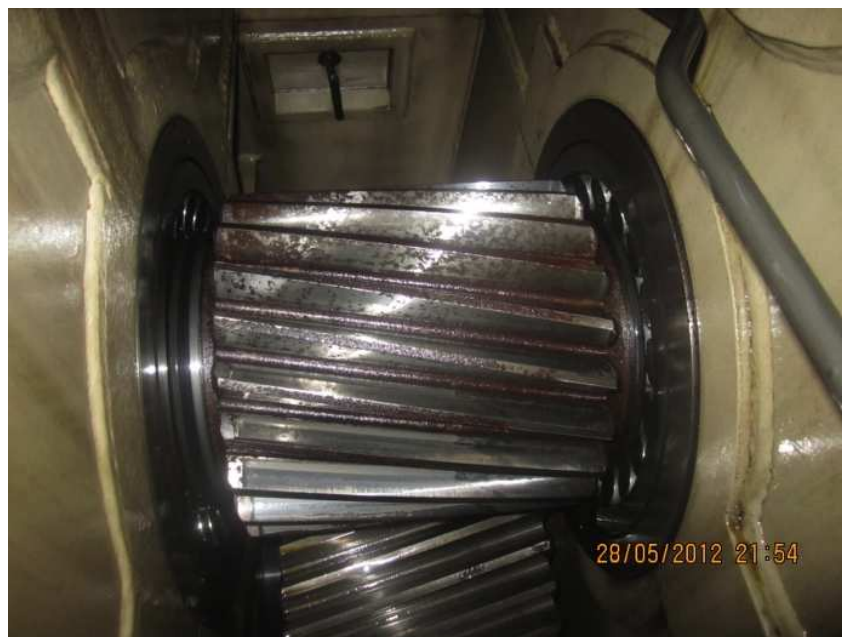
- Oxidación superficial en todas las superficies de ejes y engranajes de la caja.

Imagen 7. Marcas de oxidación. Fuente [2]

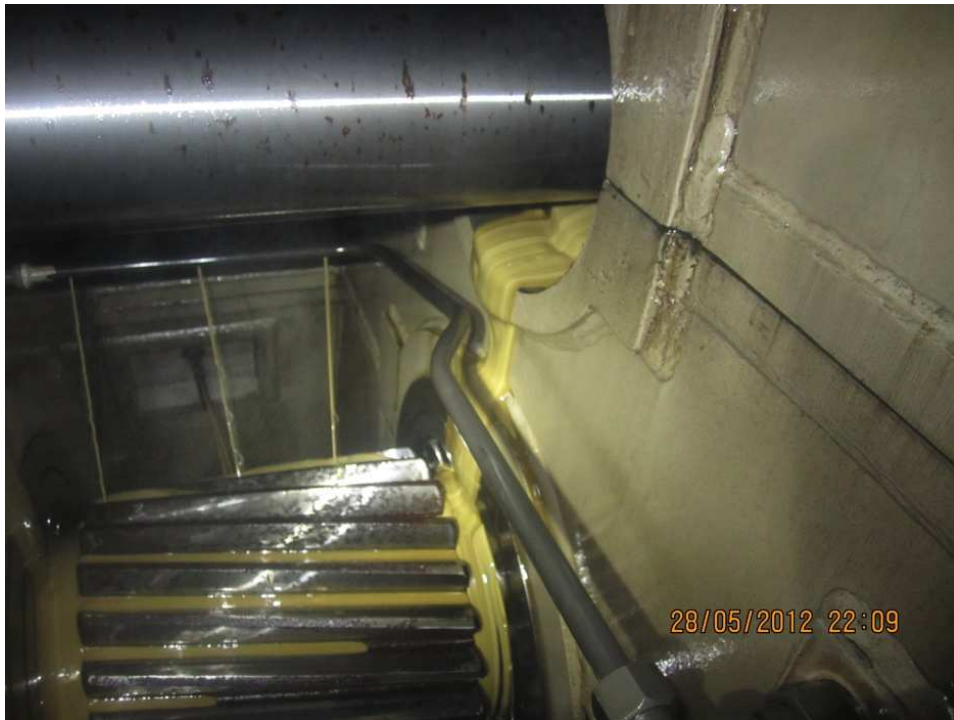
- Posible contaminación de aceite: Apariencia en parado normal, pero en funcionamiento el aceite excesivamente espumante.

Imagen 8. Circulación de aceite. Fuente [2]

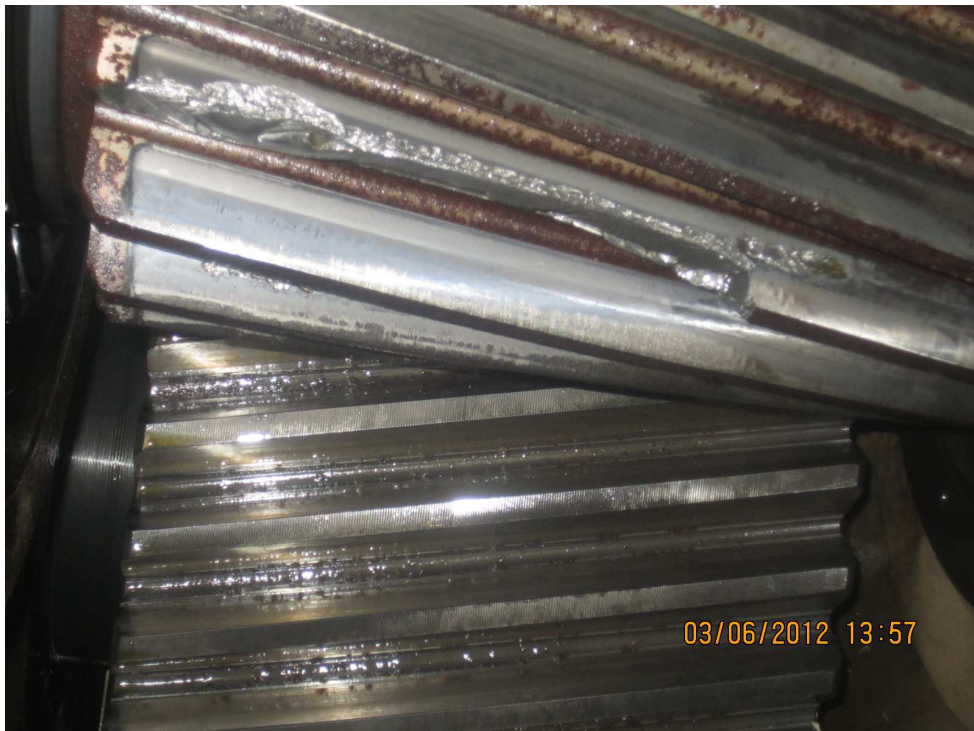
- Daños en el piñón del eje de entrada. Pérdida de material de un 75 % de un diente

Imagen 9. Diente piñón eje entrada. Fuente [2]

- Cambiar el aceite de la caja reductora por posible contaminación.
- Realizar reparación completa del equipo.
- Cambiar el piñón dañado.
- Enviar a mecanizar el resto de ruedas a Reintjes Alemania para su posible recuperación.

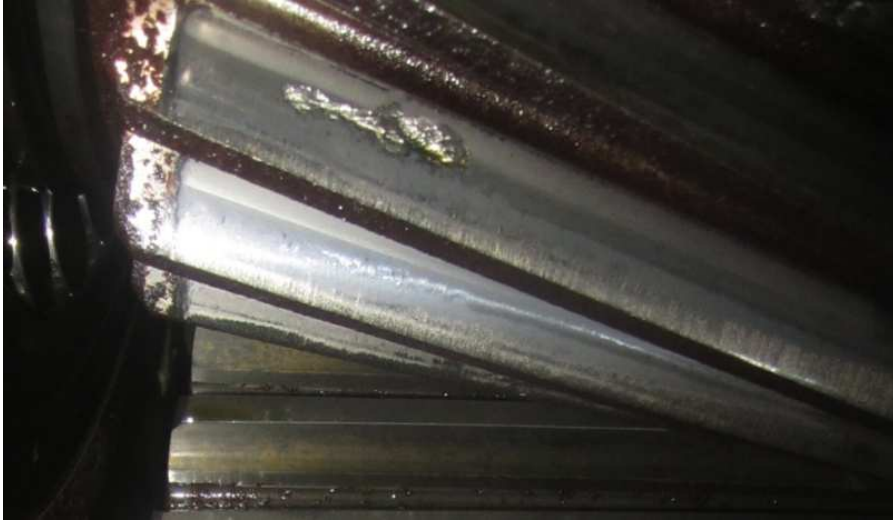
Imagen 10. Pitting diente engranaje eje entrada. Fuente [2]

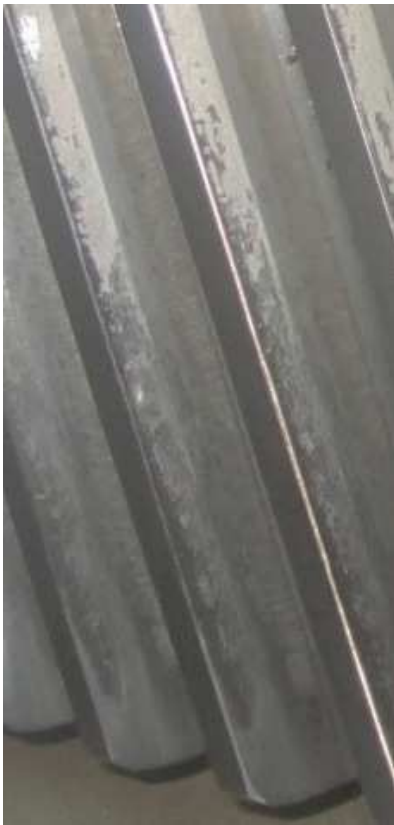
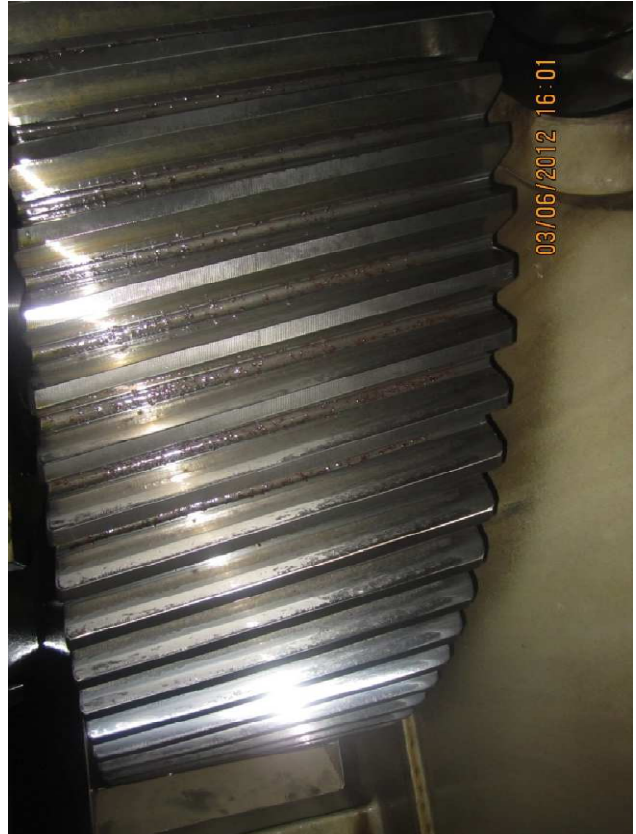
- Daños en el engranaje de salida de la caja. Los dientes del engranaje muestran desgaste excesivo (wear)

Imagen 11. Engranaje de salida. Fuente [2]

En eje de salida se descala la rueda R611.00 (ver imagen 11) para el desmontaje del rodamiento de popa y los elementos de obturación. Se verifican los despieces y se repasan los roces de las piezas sometidas a fricción. La rueda R611.00 presenta desgaste excesivo, se rectifica quedando dentro de los valores prescritos por Reintjes. Todos los rodamientos son sustituidos por unos nuevos.

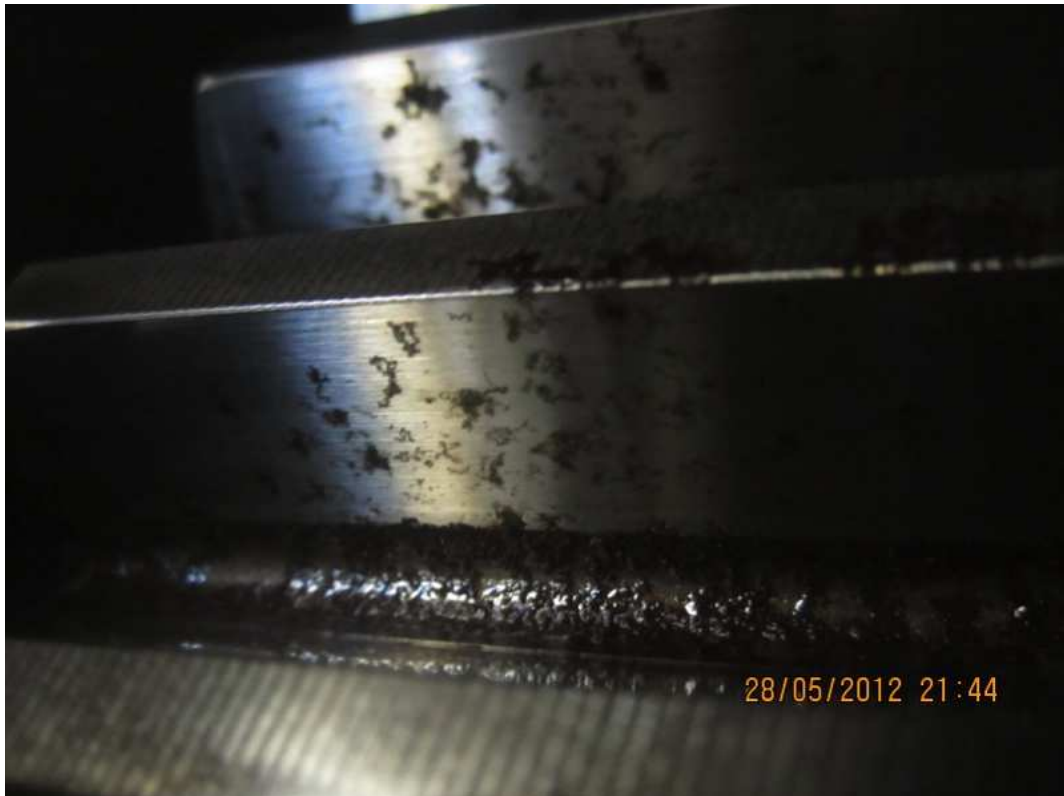
- Superficies de las ruedas dentadas de entrada del eje de potencia que transmite movimiento a la PTO con marcas de oxidación superficiales.

Imagen 12. Superficie en los dientes de la rueda dentada eje de entrada transmisora de movimiento al eje de la PTO. Fuente [2]

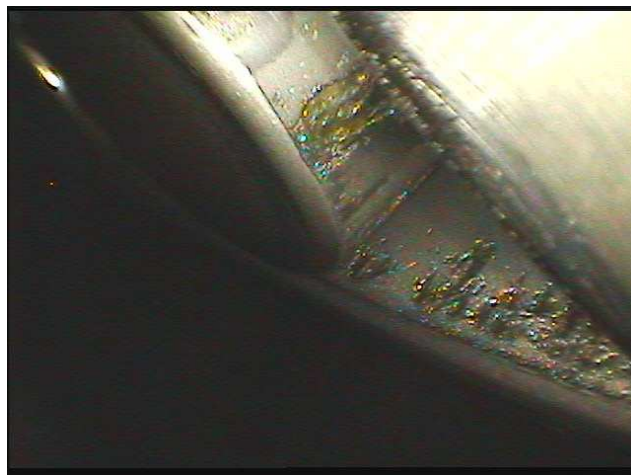
- Cojinete eje de entrada Intermedio: Perdida de material rodillos y superficie de rodadura.

Imagen 13. Vista interior del rodillo y pista cojinete. Fuente [2]

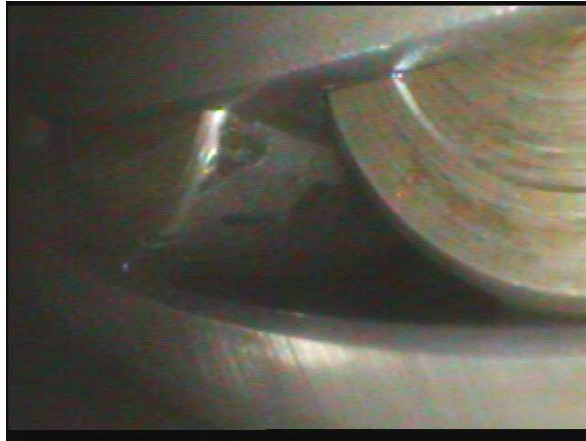
- Cojinete eje de entrada Popa: Perdida de material rodillos y superficie de rodadura.

Imagen 14. Vista interior del rodillo y pista cojinete. Fuente [2]

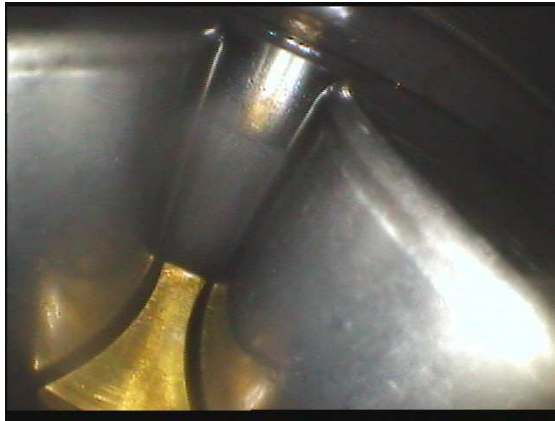
- Cojinete eje de Salida Proa: Pequeñas marcas en rodillos y superficie de rodadura.

Imagen 15. Vista interior del rodillo y pista cojinete. Fuente [2]

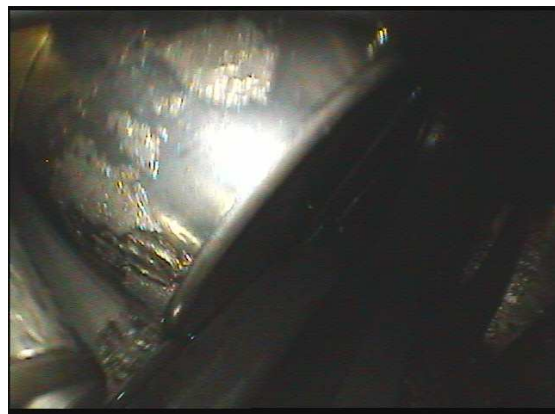
- Cojinete eje de salida Popa: Perdida de material rodillos y superficie de rodadura.

Imagen 16. Vista interior del rodillo. Fuente [2]

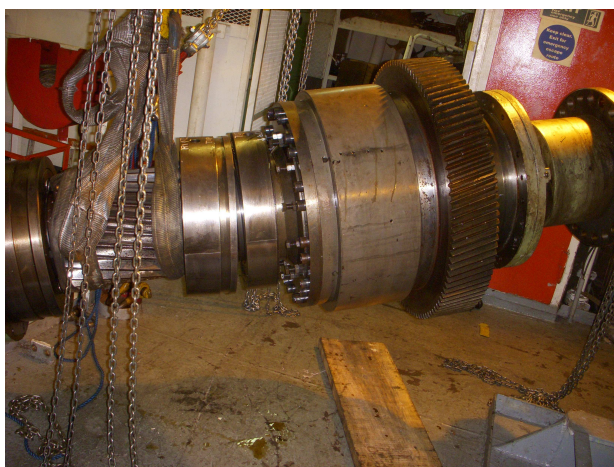
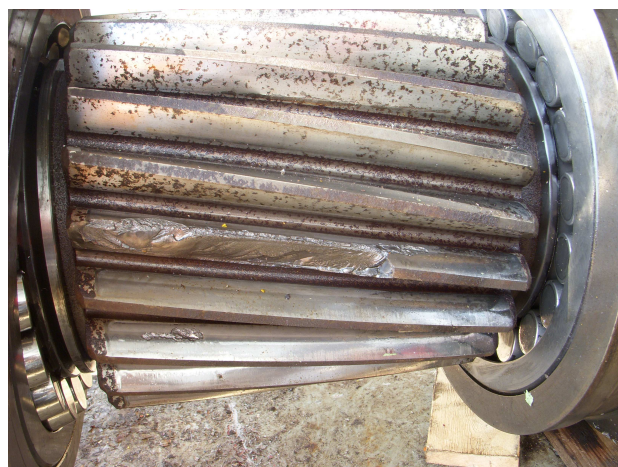
En eje de entrada se descala mangón del acoplamiento elástico y se desarma totalmente el conjunto, se limpian y reconocen los despieces. El arrastrador K103.00 presenta fuerte desgaste en la zona de arrastre de los discos, se sustituye por uno nuevo. La rueda del eje piñón R101.00 es la más dañada y se sustituye por una nueva. Los discos del embrague presentan desgaste normal de trabajo. Todos los rodamientos son sustituidos por unos nuevos. Se repasan roces en las piezas sometidas a fricción.

Imagen 17. Conjunto eje entrada. Rotura diente eje piñón R101.00. Fuente [2]

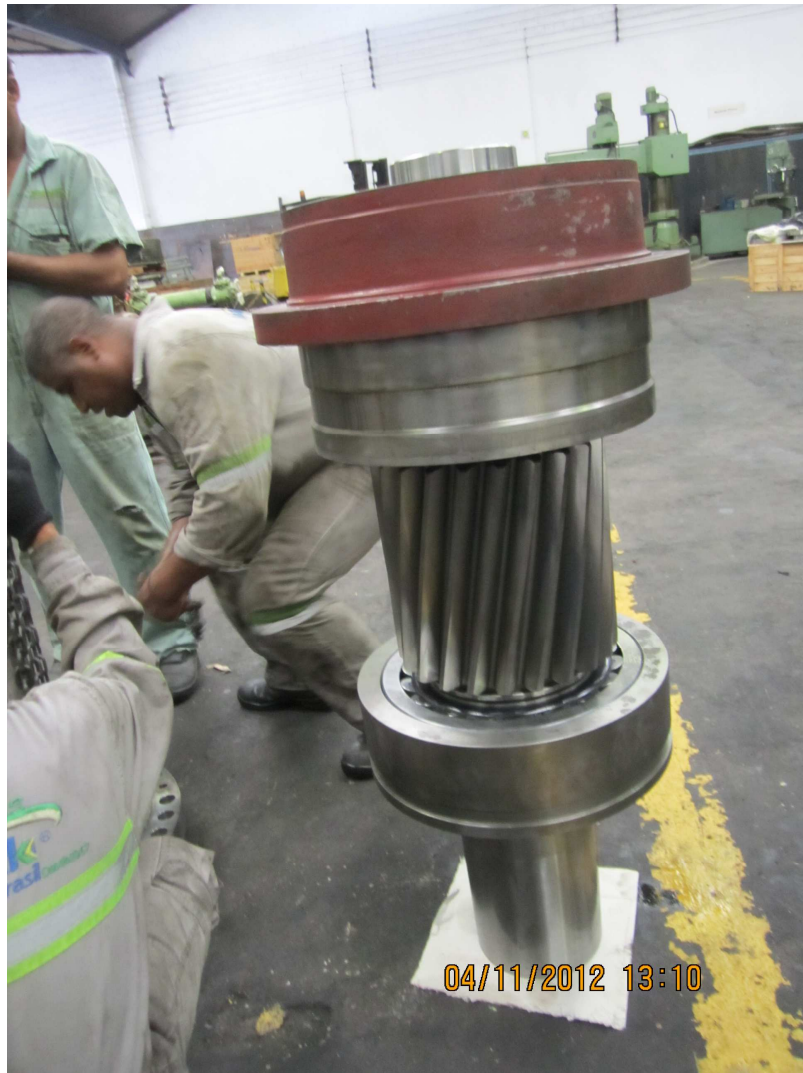
Imagen 18. Eje piñón reparado. Fuente [2]

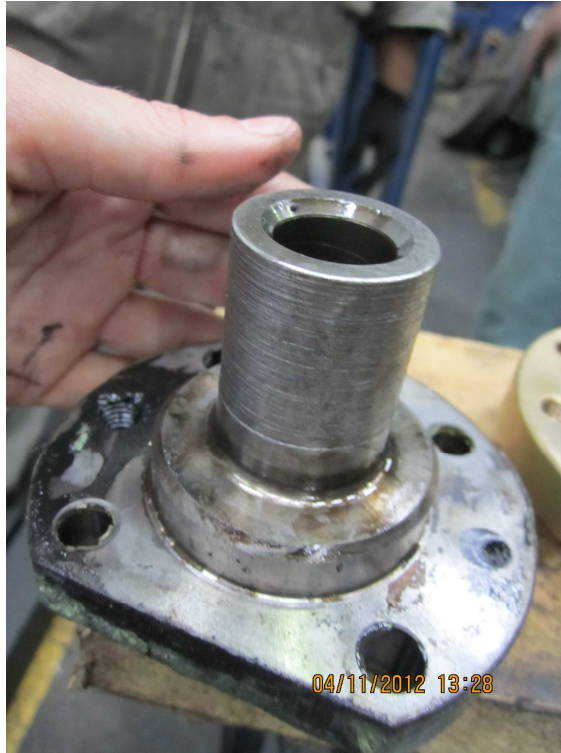
En bomba de aceite acoplada, se desarma totalmente, se limpian los despieces con productos químicos y se verifican. El distribuidor de aceite E125.00 (ver imagen 19) presenta desgaste acusado siendo necesaria su sustitución. Se repasan los roces de las piezas sometidas a fricción. Se sustituye el juego de juntas, rodamiento y retén por elementos nuevos.

Imagen 19. Distribuidor E125.00 dañado. Fuente [2]

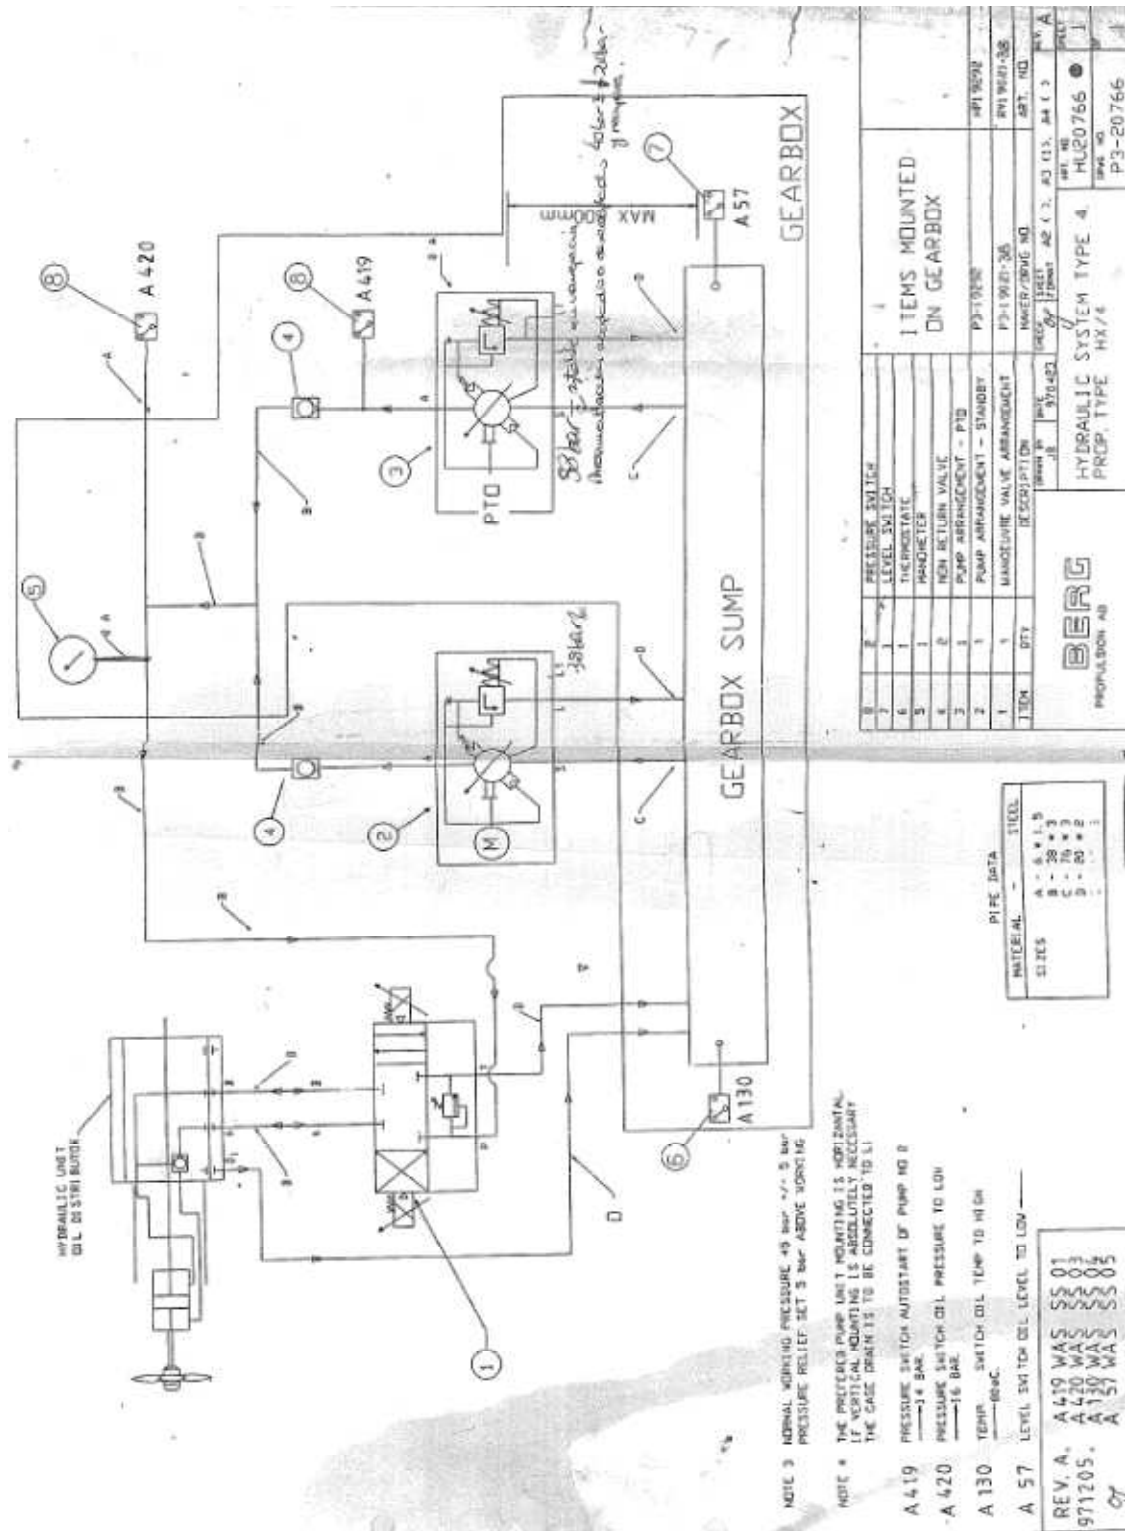
Imagen 20. Sistema hidráulico CPP. Fuente [3]

Durante la revisión se encuentran daños mecánicos en superficies de control interno y componentes hidráulicos debido a la contaminación de partículas metálicas de aceite.

- Caja distribuidora de aceite (OD-BOX) desmontada del sistema , enviada a taller, después de revisar las piezas internas, se encuentran daños debido a la contaminación del aceite, se cambian todas las juntas, las partes internas y se realizan trabajos mecánicos para mejorar la superficie de acabado.

- Se desmontan, comprueban y limpian las líneas hidráulicas.
- Revisión bombas hidráulicas, válvula reguladora de presión, bloque de filtros, y válvulas de retención. Se encuentran daños mecánicos en los elementos hidráulicos, sellos resecos, rodamientos con desgaste, resortes de válvulas agarrados y desgastados. Se realiza una reparación completa de todos los elementos. Se verifican equipos para evitar fugas externas e internas y pruebas de presión.

- Después del montaje de todos los componentes, se realiza limpieza del circuito de aceite, se rellena y realiza prueba de fugas.
- Se realiza inspección bajo el agua para asegurar la estanqueidad del sistema.
