COLLAPSES IN GLUED LAMINATED TIMBER STRUCTURES OF COVERED POOLS, DUE TO MISTAKES IN ASSIGNMENT OF USE CLASES

COLAPSOS EN ESTRUCTURAS DE MADERA LAMINADA DE PISCINAS CUBIERTAS POR ERRORES EN LA ASIGNACIÓN DE LAS CLASES DE USO

Lozano, Alfonso¹; Lorenzo David²; Martínez J. Enrique³; Alonso Mar⁴; Álvarez Felipe⁵

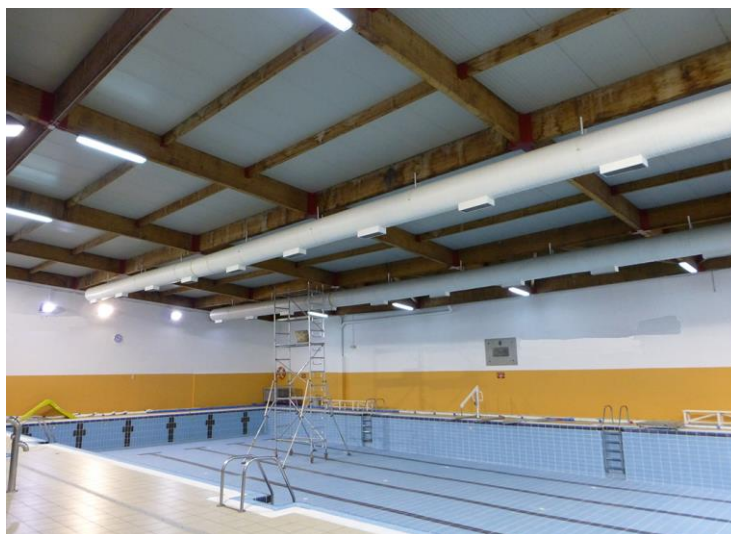
Figura 1: Piscina cubierta analizada en Galicia.

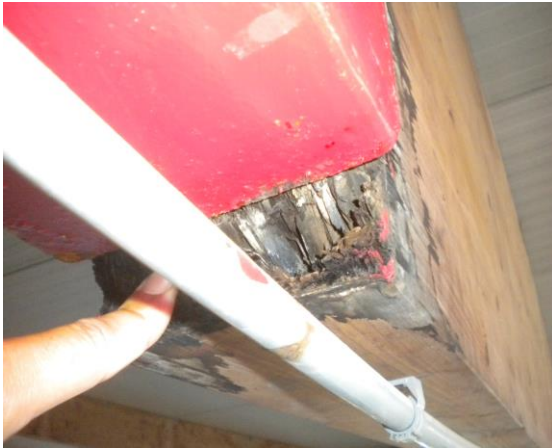
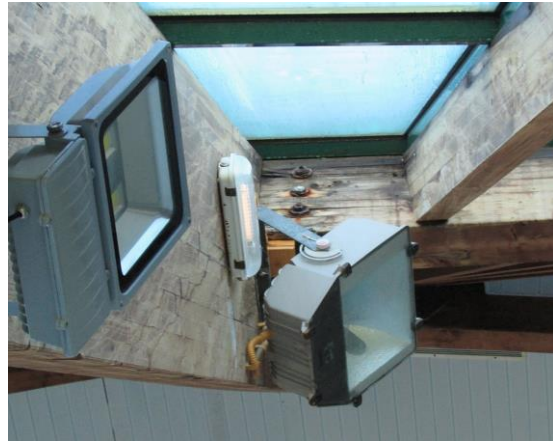
Los daños eran muy similares independientemente de la ubicación de las piscinas y se detectaron en cualquier escuadría de madera, incluidas las principales piezas estructurales. En todos los casos se trataba de pérdidas de sección y pudriciones graves, que incluso habían llegado a provocar el colapso de algunas de las vigas principales (Figura 2). También fue posible observar pudriciones de menor entidad, localizadas en uniones metálicas cuyo diseño permitía la retención de agua (Figura 3).

Figuras 2 y 3: Tipología y alcance de los daños en las piezas de madera de las piscinas objeto de inspección.

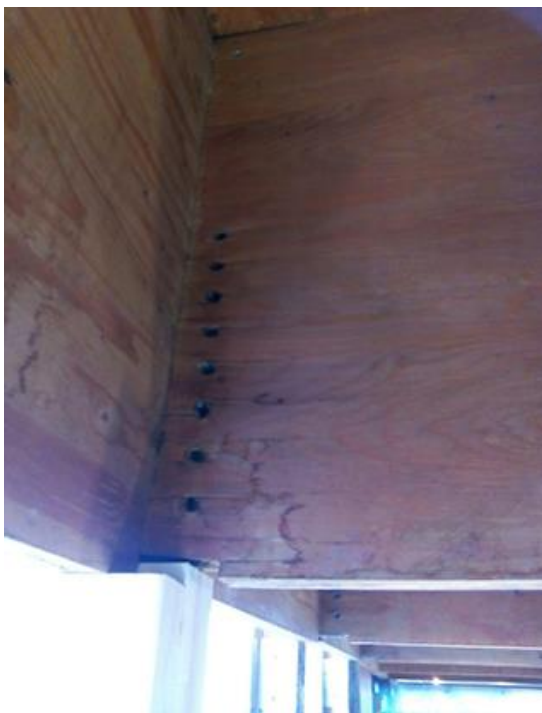
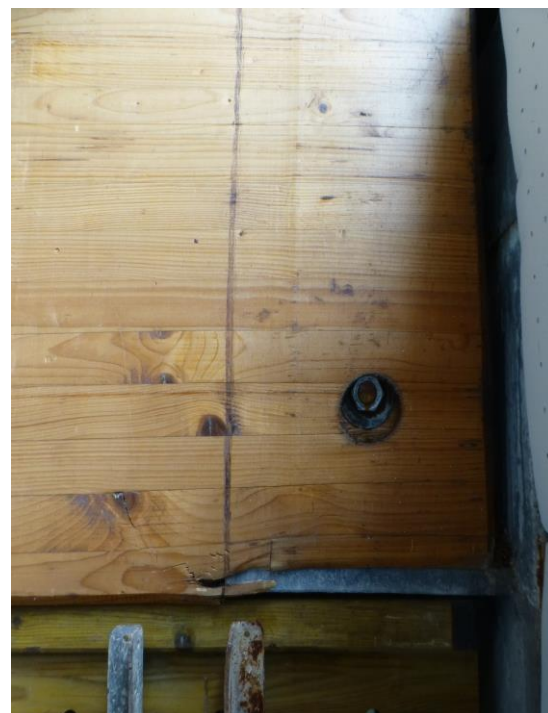
Además, también se apreciaron aplastamientos locales y roturas coincidentes con los apoyos y taladros correspondientes a las fijaciones mecánicas dispuestas en las testas de otras vigas, lo que evidenciaba la existencia de daños importantes por hongos de pudrición en esas zonas (Figuras 4 y 5).

Figuras 4 y 5: Aplastamientos locales de testas en las zonas de las fijaciones.

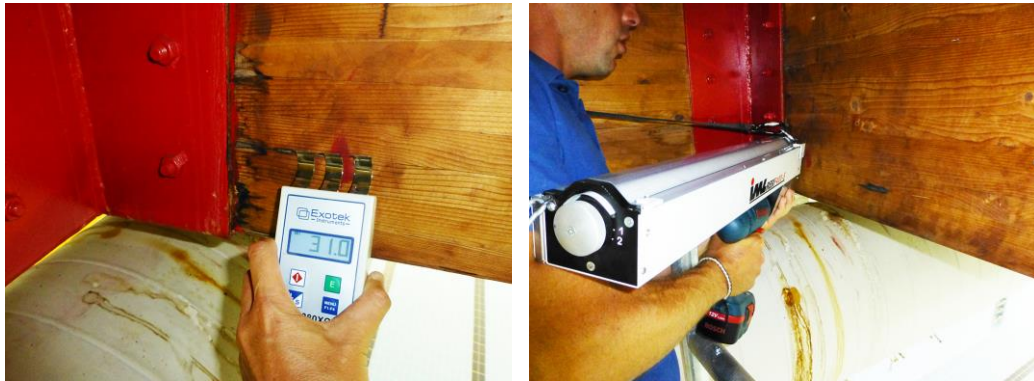
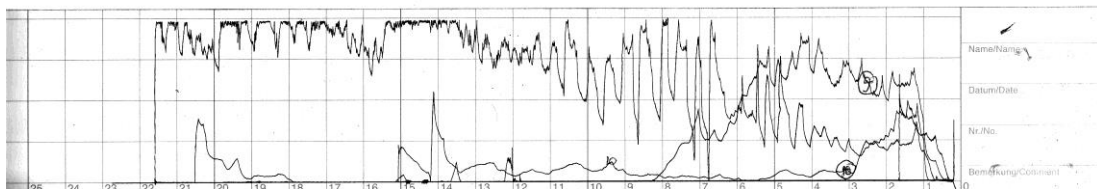
Durante los trabajos de inspección se midió el contenido de humedad de todas las piezas en las que se habían observado síntomas de degradación. Para ello se emplearon los habituales xilohigrómetros de resistencia eléctrica y también capacitivos (Figura 6). En aquellos casos en los que había dudas sobre el nivel de daño, se utilizó un resistógrafo para estimar la extensión de las degradaciones de origen biótico (Figuras 7 y 8).

Figuras 6, 7 y 8: Contenido de humedad medida con xilohigrómetro capacitivo y aplicación del resistógrafo.

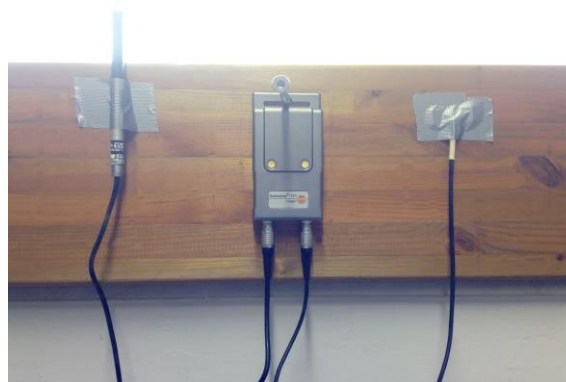
Por ello, además de los ensayos anteriores, puesto que las especies de madera utilizadas ya habían sido confirmadas, en dos de estas piscinas que iban a seguir con las instalaciones de climatización en funcionamiento (Galicia y Burgos), se aprovechó para instalar algunos termohigrómetros con sondas de temperatura superficial, que se situarían sobre la madera (Figura 9) y sobre algunos herrajes.

Figura 9: Termohigrógrafo con sonda de temperatura superficial en escuadría de madera.

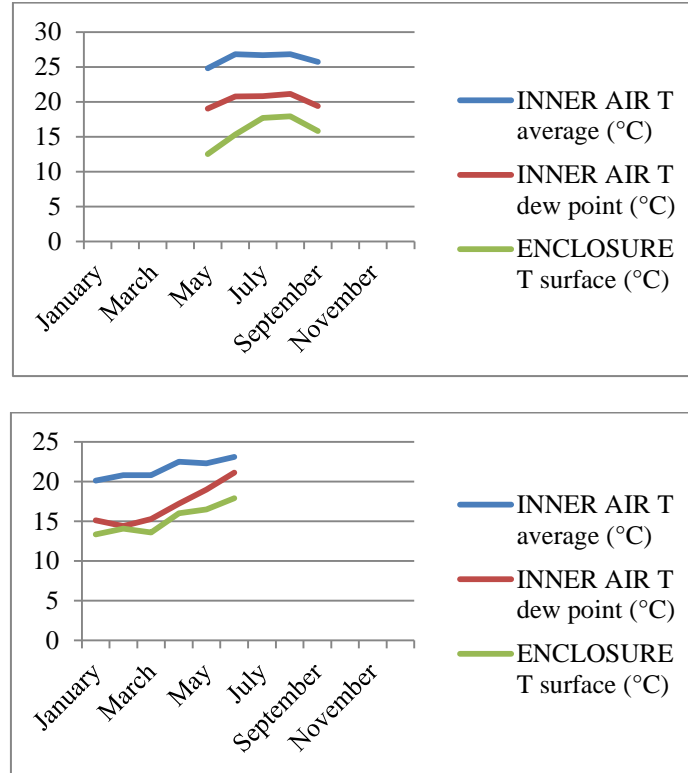
Los equipos permanecieron en funcionamiento durante un período de tiempo que varió entre cuatro y cinco meses, según el edificio. Los gráficos siguientes muestran los resultados obtenidos en las piscinas de Galicia y Burgos, respectivamente. Como puede verse, las condensaciones se producen de forma continua y constante durante todos los meses, incluidos los más cálidos (Figuras 10 y 11).

Figuras 10 y 11: Temperatura del aire interior, superficial en los herrajes y punto de rocío en Galicia y Burgos.
