Universidad de Oviedo

Trabajo Fin de Grado

ACCIDENTES MARÍTIMOS PRODUCIDOS POR EL
MAL USO DEL ECDIS

Autor: Víctor Redondo Ferrand

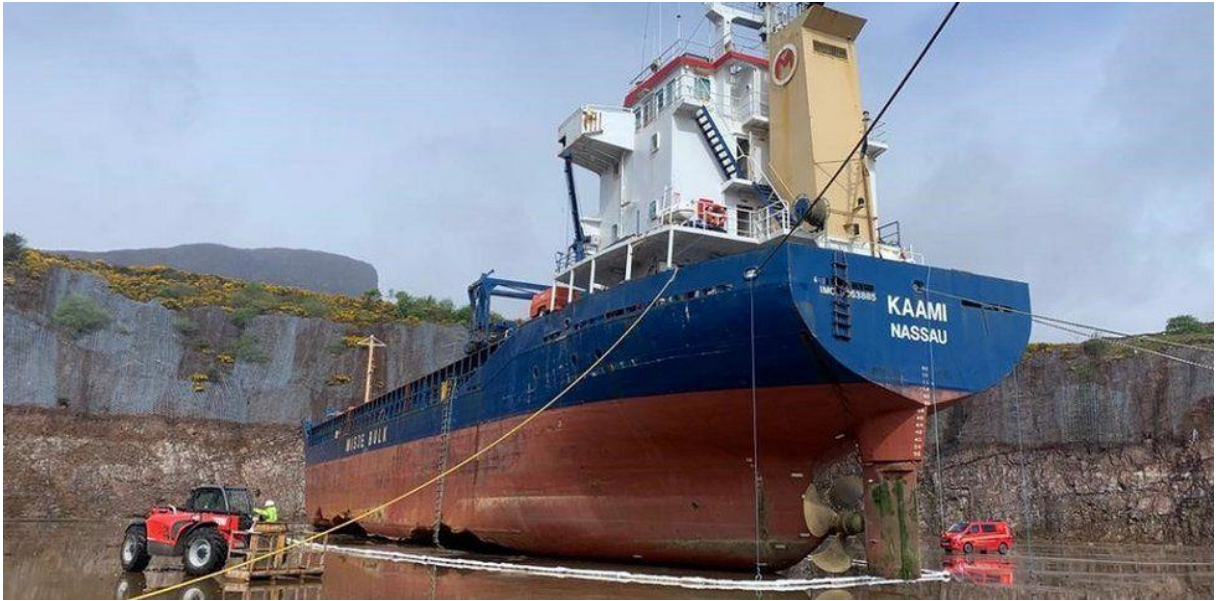
Ilustración 55: Foto del buque Kaami tras la varada. Fuente: BBC.com

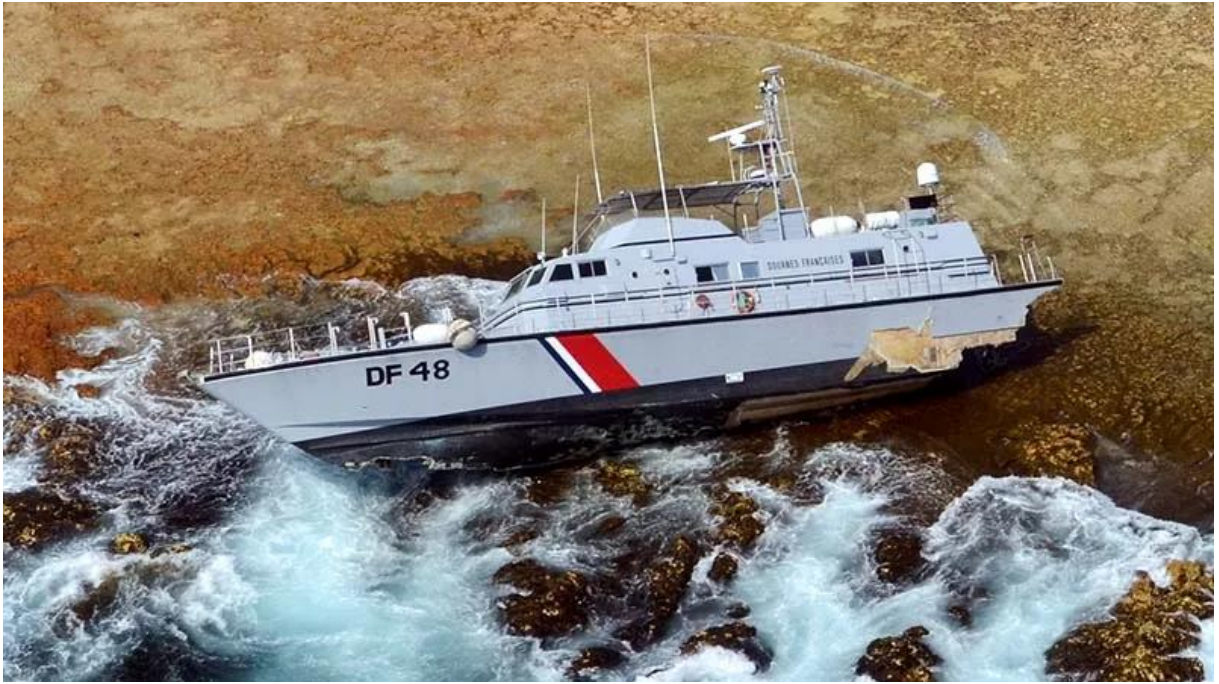
Ilustración 61: Foto del buque Arafenua tras la varada. Fuente: radio1.pf

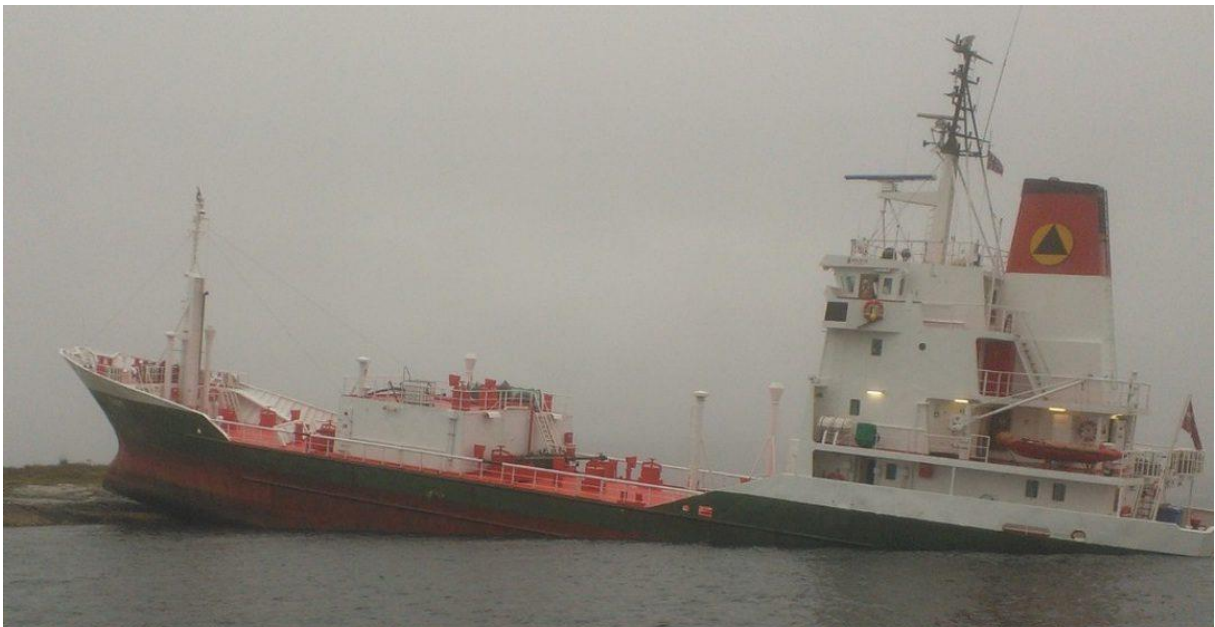
El buque navegaba normalmente Fløholmen, pero el oficial de guardia se quedó dormido durante aproximadamente 10 minutos y la alarma del ECDIS que tenía que sonar antes de un cambio de rumbo no sonó. Esto produjo que el buque no cambio de rumbo y se dirigió hacia la isla Hatløyna, donde quedó varado. Lo que produjo grietas en el casco, estas grietas fueron arregladas en el sitio y el barco fue sacado de esa situación con remolcadores

Ilustración 65: Foto del buque Dart varado. Fuente: gcaptain.com

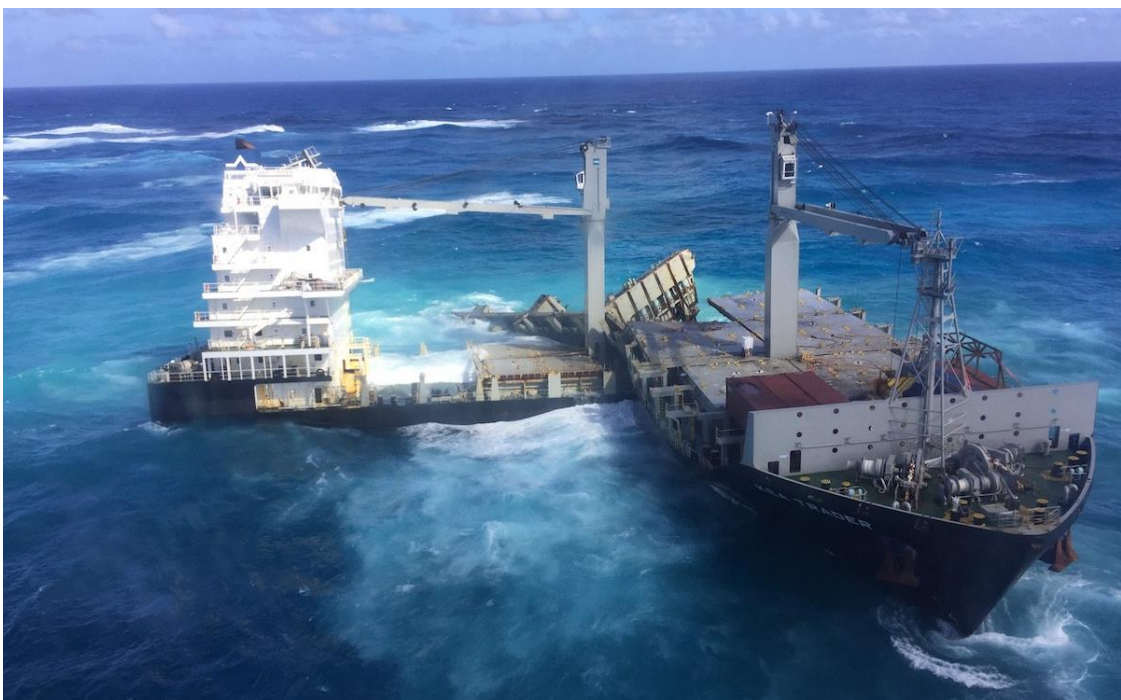
Ilustración 68: Foto del buque Kea Trader partido a la mitad debido a los golpes de mar. Fuente: medium.com
