**UNIVERSIDAD DE OVIEDO**  
FACULTAD DE GEOLOGÍA  
Trabajo Fin de Master

# **RELACIÓN ENTRE CAMBIOS DE USO DEL SUELO Y RIESGO DE INUNDACIONES EN LA CUENCA DEL RIO NERVIÓN**

Sara Fuente Leonardo  
Julio de 2014

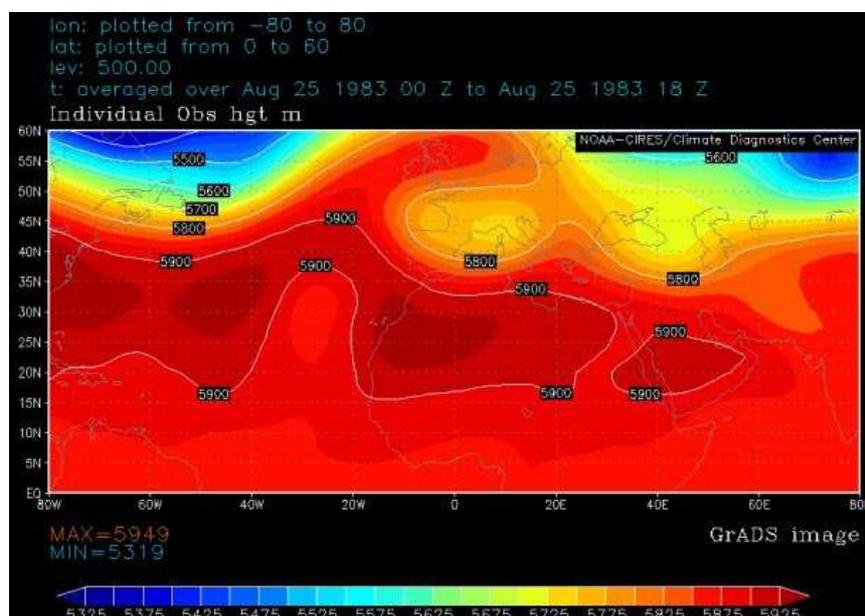
Imagen 3. Situación al nivel de 500hPa, 25/08/83. Elaborado con reanálisis NCEP-NCAR del NOAA. (Fernández 2004)

Gran parte del Atlántico y gran parte del mar del Norte, incluyendo las Islas Británicas y la península Escandinava, estaban dominadas por las altas presiones, de forma que el flujo meridiano del noreste iba directo desde muy altas latitudes hasta la Península ( y sobre todo hacia el Cantábrico) transportando una masa de aire muy fresca a nivel superficial, haciendo que el gradiente térmico horizontal cobrara una gran relevancia , ello fomentó la aparición de una estructura frontal de carácter frío paralela a la línea de la costa cantábrica y de desplazamiento N a S. (Imagen 3 y 4) (Fernández, 2004).

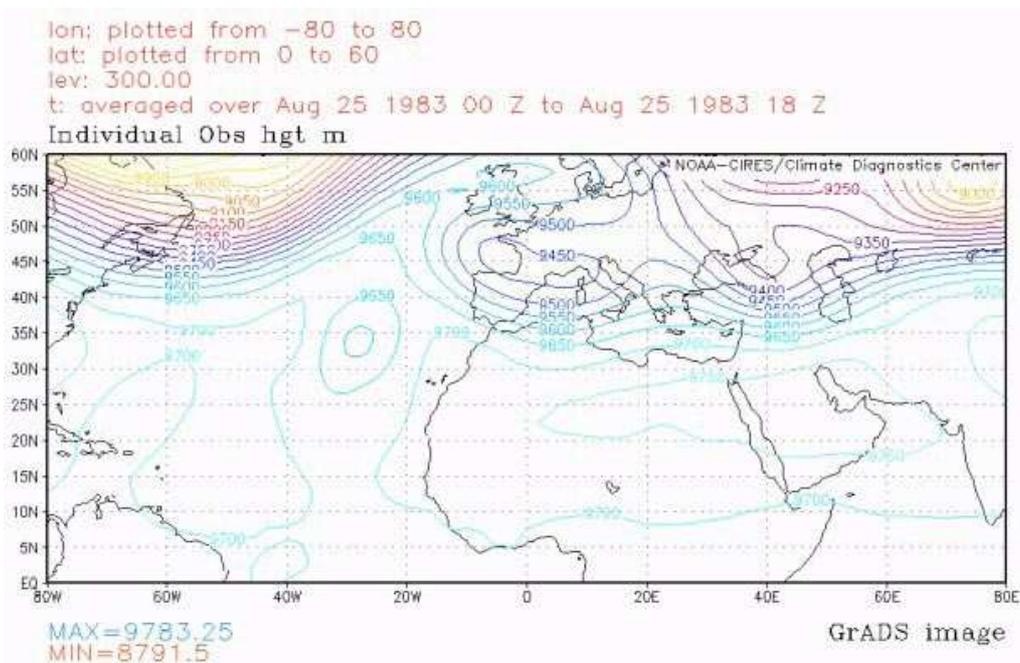
Imagen 4. Situación al nivel de 300hPa, 25/08/83. Elaborado con la utilidad de reanálisis NCEP\_NCAR del NOAA (Fernández 2004)

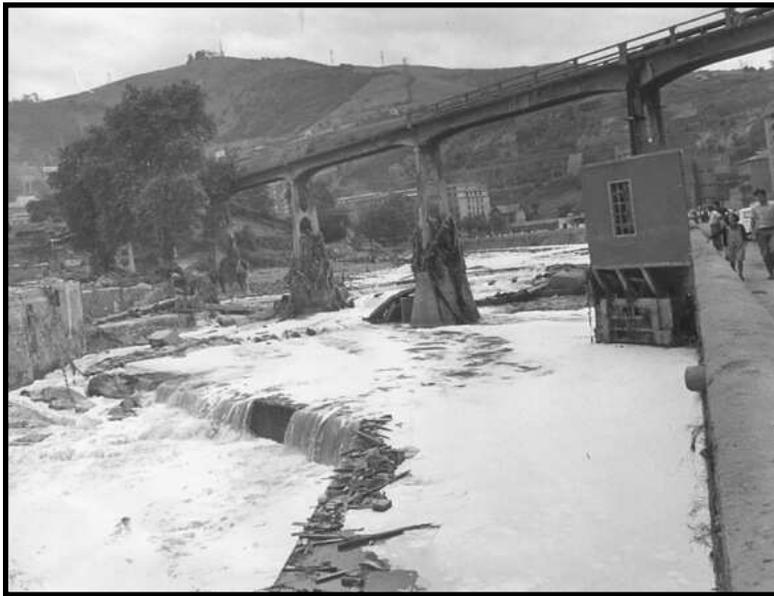
Imagen 7: El puente de Basauri

Por otro lado, Ibisate (2000) menciona que fueron numerosos los puentes que actuaron como represa. En Basauri, (imagen 7) en la riada de agosto de 1983, una sección natural de unos 1400m<sup>2</sup> había sido reducida a 550m<sup>2</sup> por lo que el caudal

punta 3700m<sup>3</sup>/s llevo una velocidad real de 6,37 m/s en lugar de 2,65m/s y los daños por impacto o socavación se multiplicaron, según la energía cinética, por 6,5

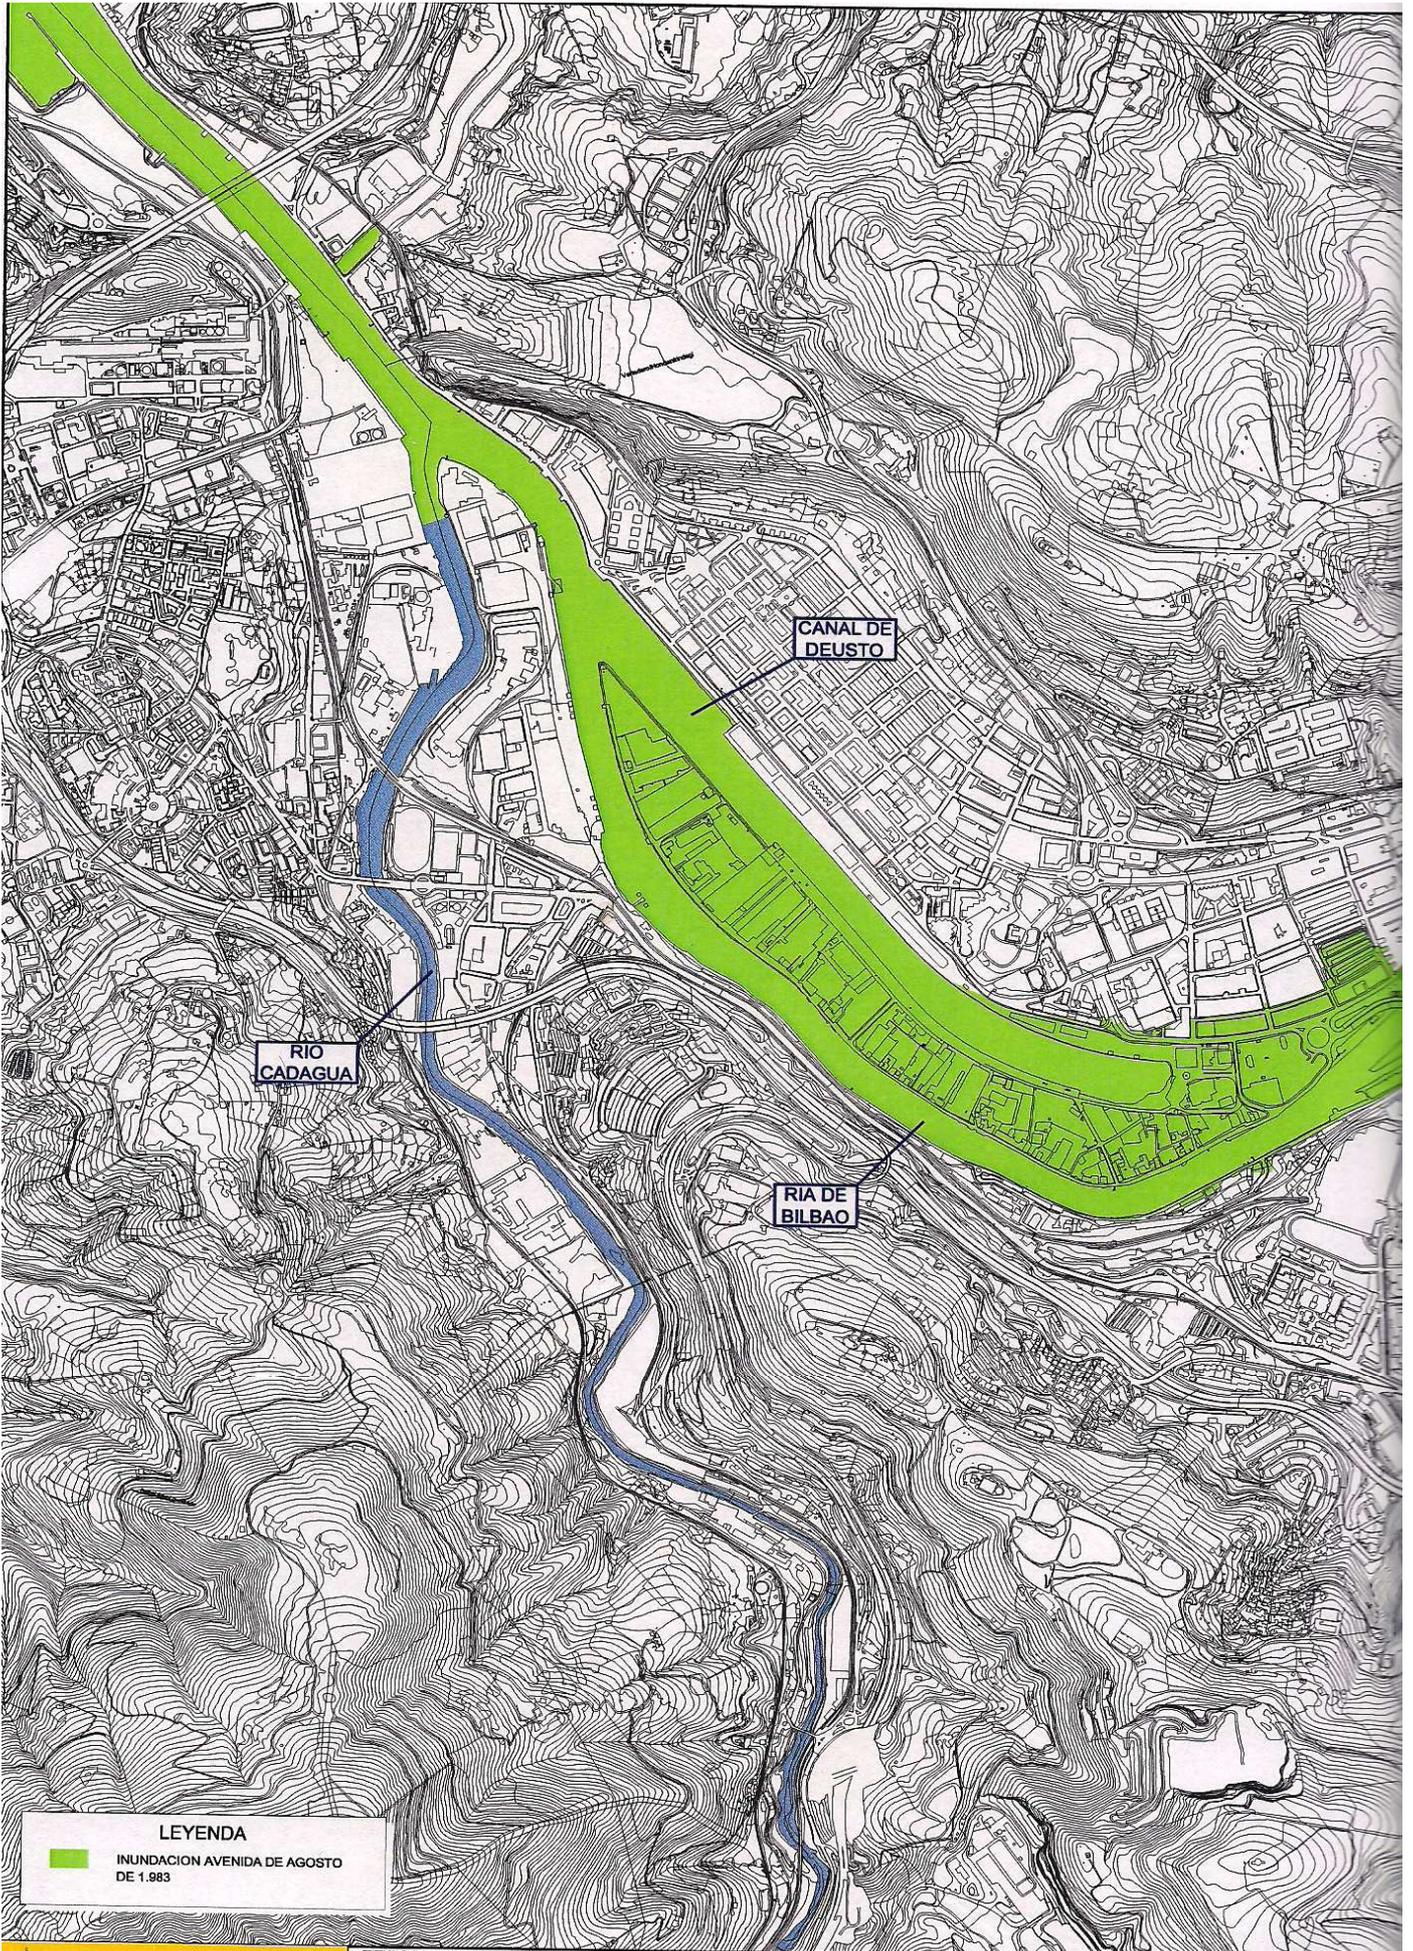
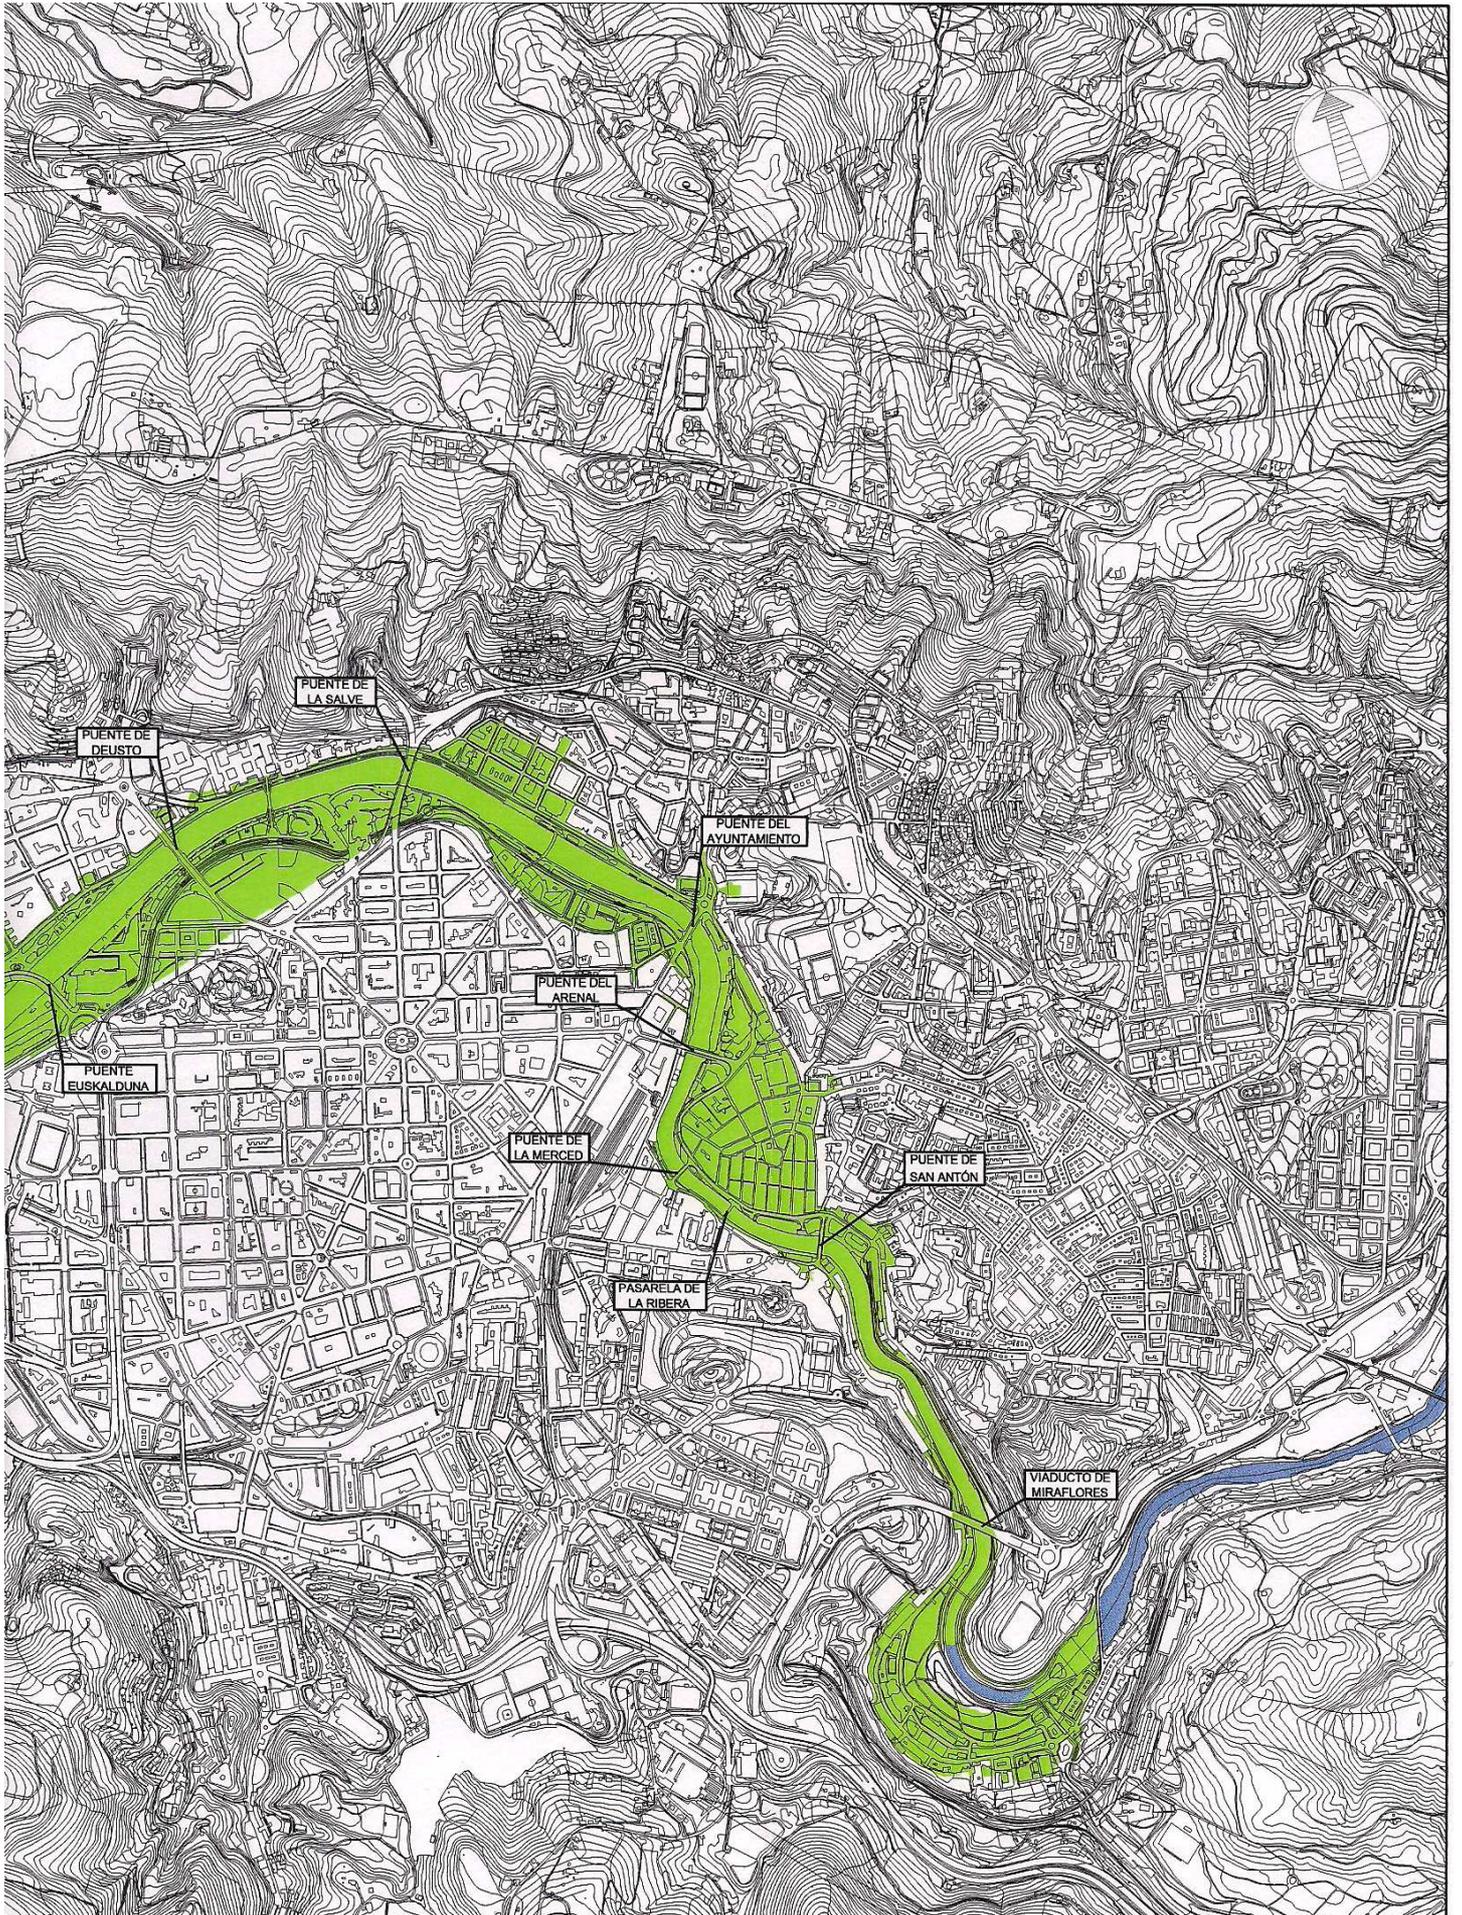
**MANCHA DE INUNDACIÓN  
AVENIDA DE AGOSTO DE 1983**

INUNDACION AVENIDA DE AGOSTO DE 1.983

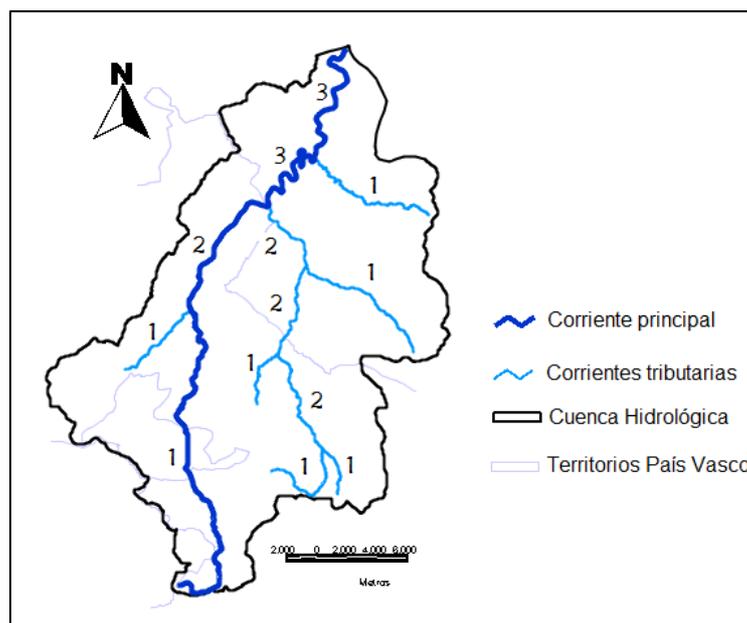
Imagen 13: Mapa del orden de corrientes de la cuenca del Nervi3n.

La red de drenaje, a modo muy general, está formada, a parte de por la corriente principal (perteneciente al río Nervi3n), por tres corrientes tributarias, de sur (cabecera) a norte (confluencia con el Ibaizabal): Izorio, Altube y Ceberio. El orden de la cuenca es de tipo 3 de Strahler; se corresponde con la siguiente imagen que refleja el orden de las corrientes (Imagen 13):

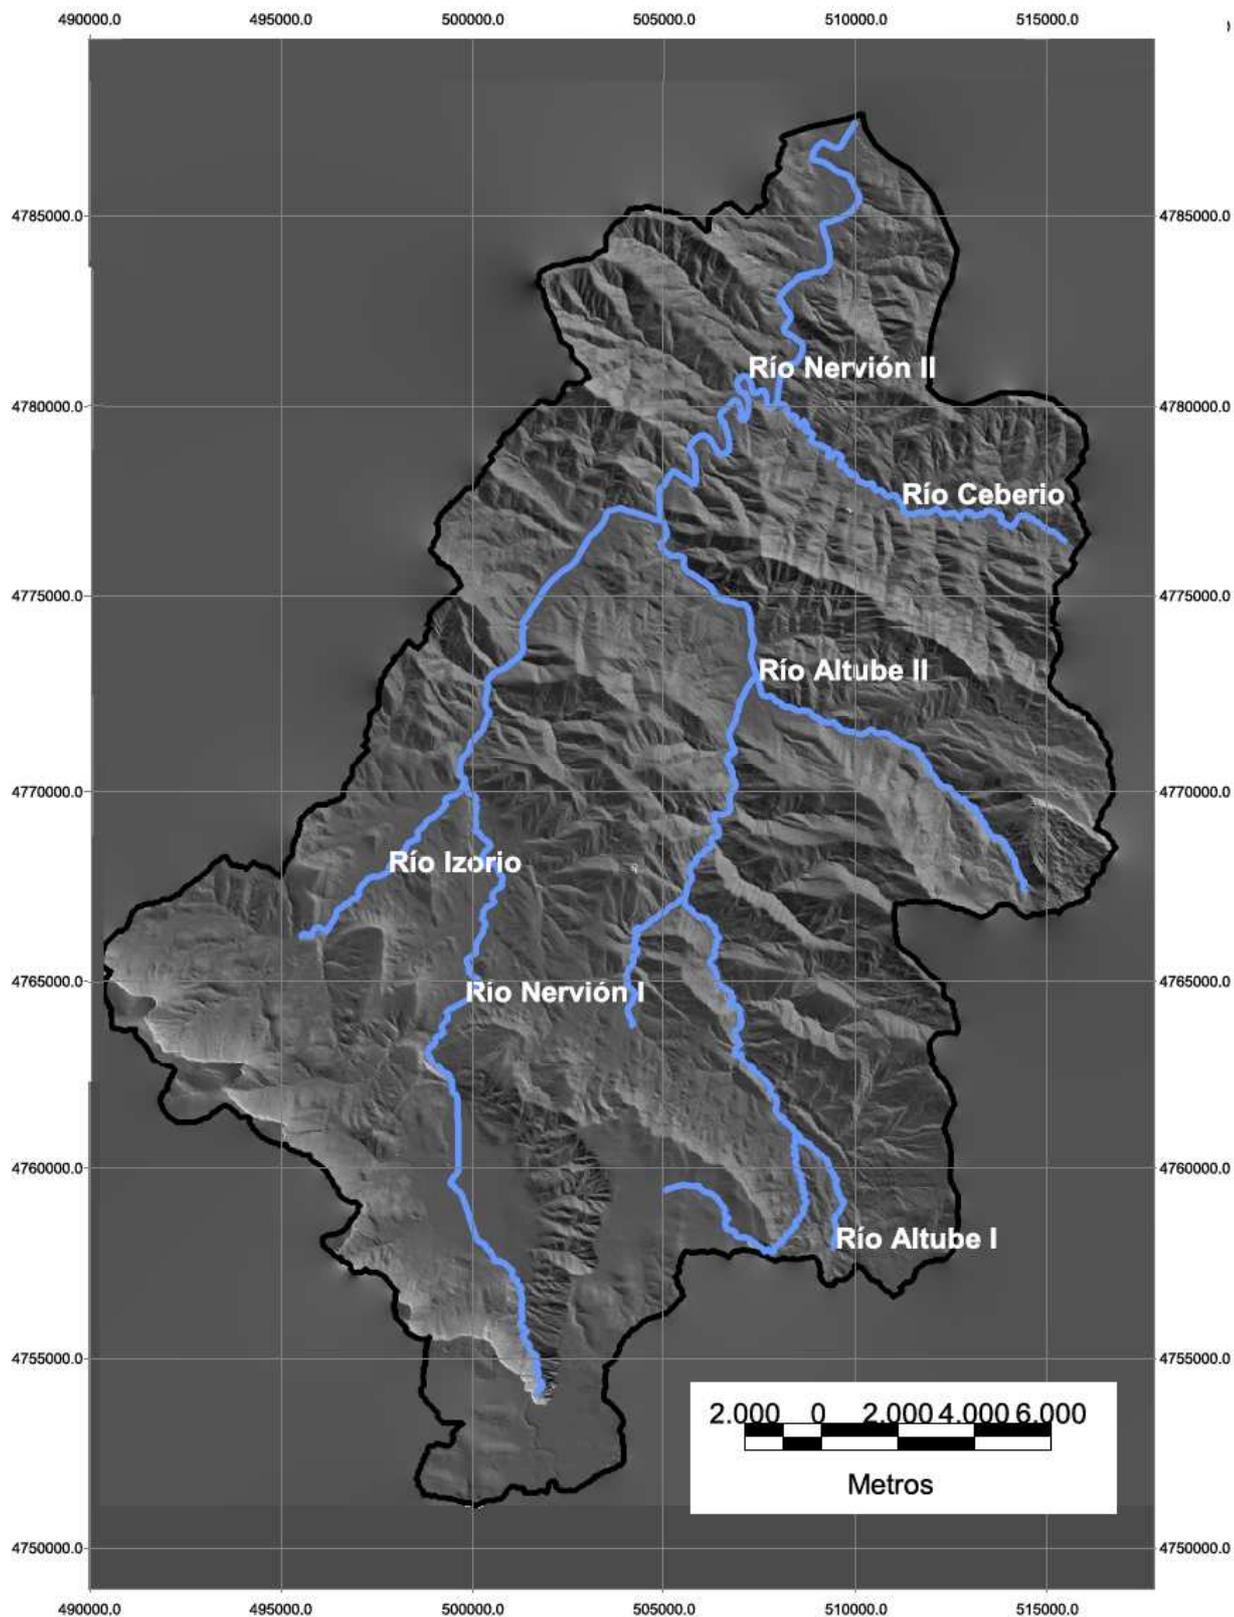
Mapa 1: Modelo Digital generado mediante gvSIG a partir de la rasterización de las curvas de nivel y tratamientos de modelos de sombreado.

El factor orográfico es un factor relevante que influye en el factor pluviométrico en toda la comunidad autónoma vasca, (Mapa 1).

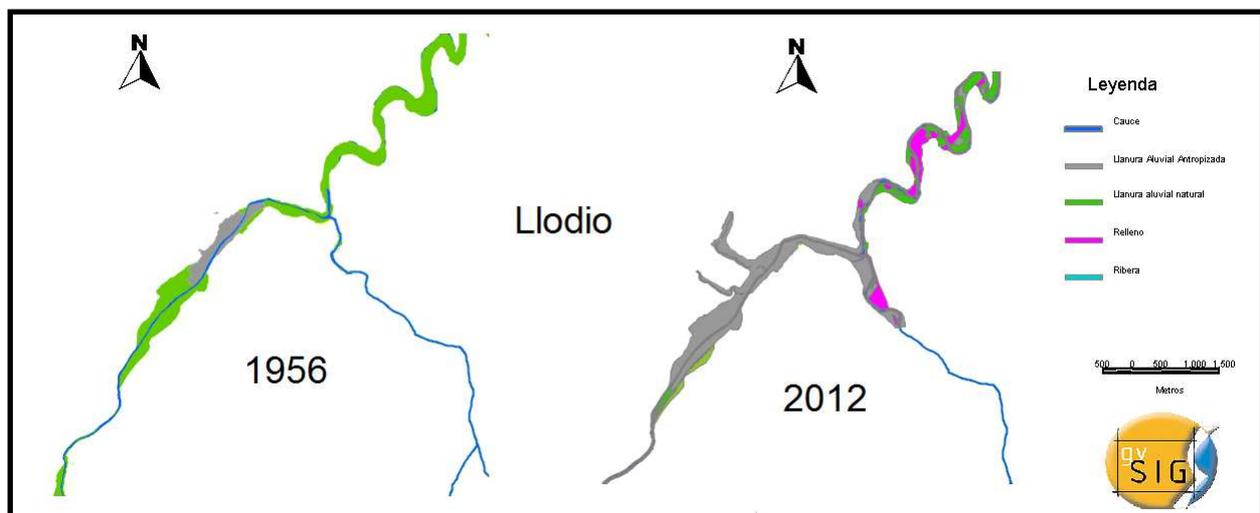
Imagen 15: Diferencia geomorfológica de la vega del río en el municipio de Llodio.

Queda totalmente demostrado, bien por los datos de la tabla 7 como por las imágenes 15, 16 y 17, que la modificación de la vega del río ha alcanzado valores que sobrepasas el triple de lo que fueron las condiciones casi naturales de 1956.

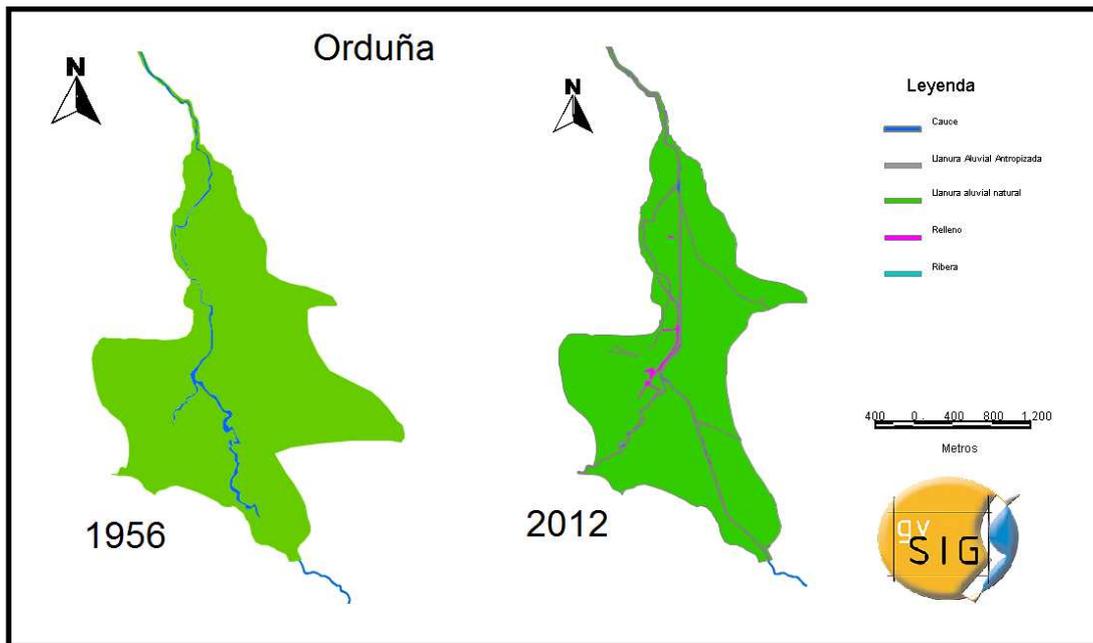
Imagen 16: Diferencia geomorfológica de la vega del río en el municipio de Orduña.

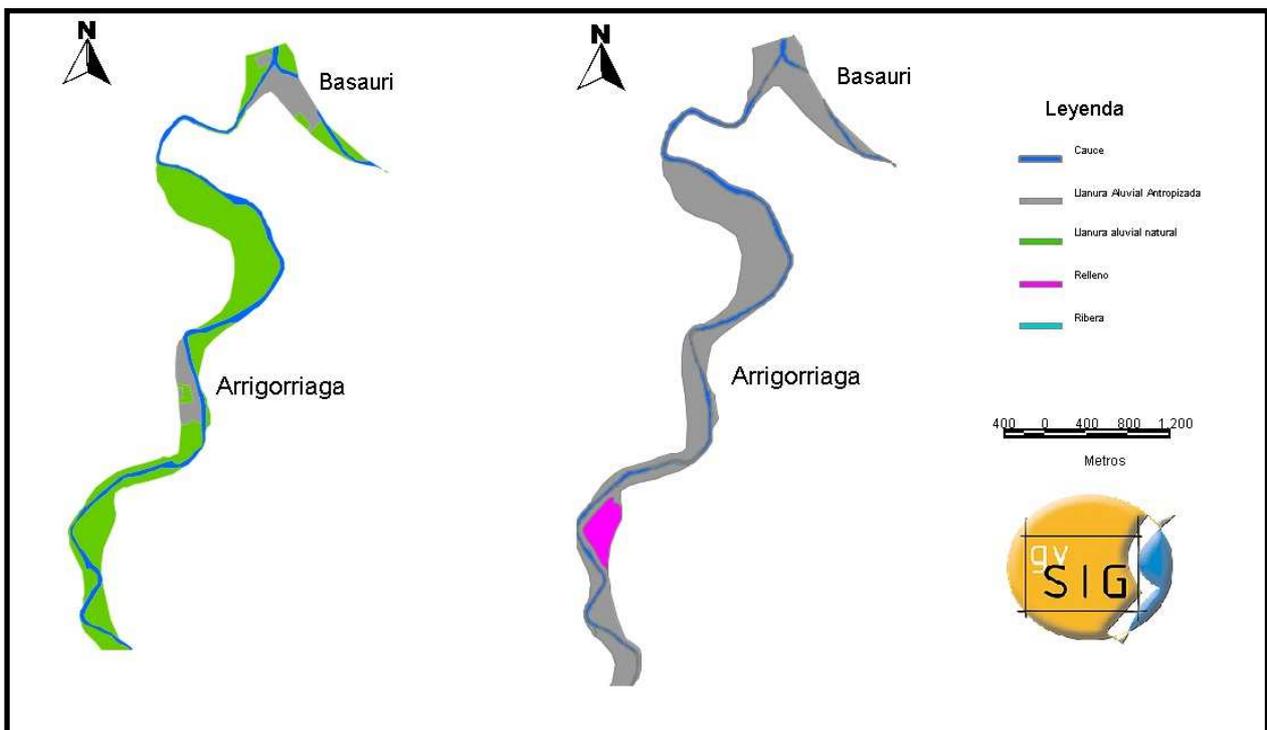
Tabla 17: Diferencia geomorfológica de la vega del río en los municipios de Arrigorriaga y Basauri.

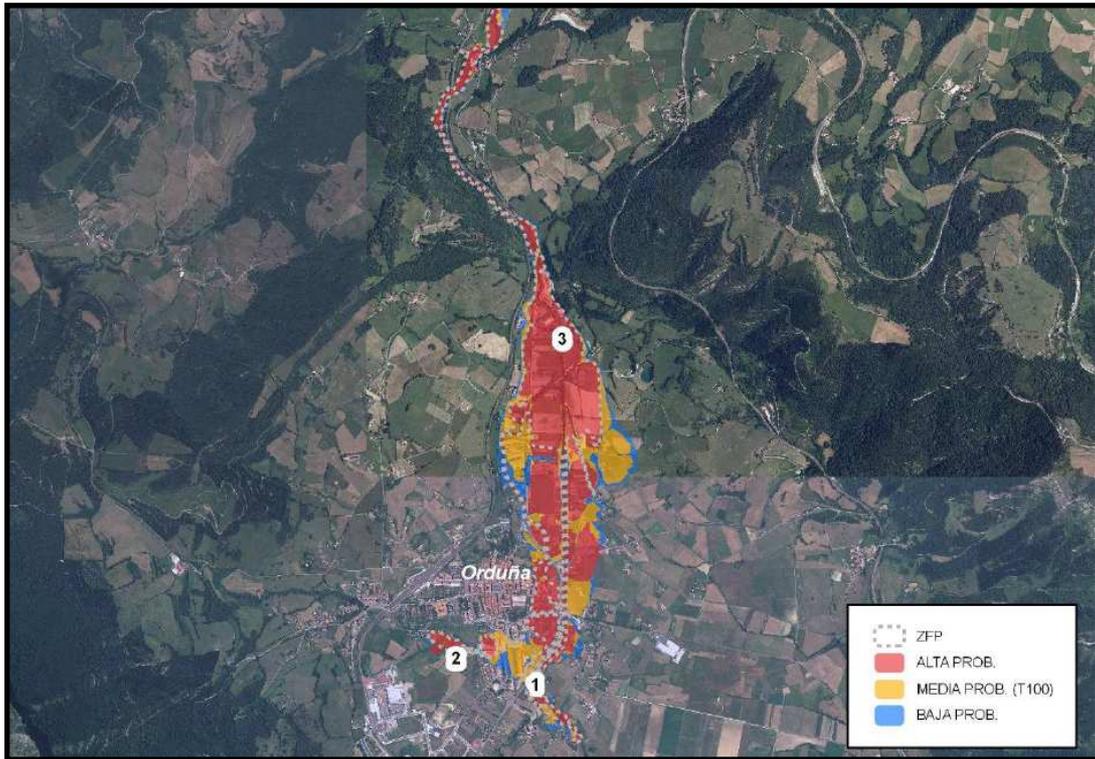
Imagen 16: mapa de Orduña con la relación de probabilidades de inundaciones

Si un evento inundacional de las mismas características tuviera lugar hoy día, (mapa 3) el agua alcanzaría diferentes zonas en función de su altura de lamina de agua: (Ministerio de Medio Ambiente y Medio Rural y Marino).

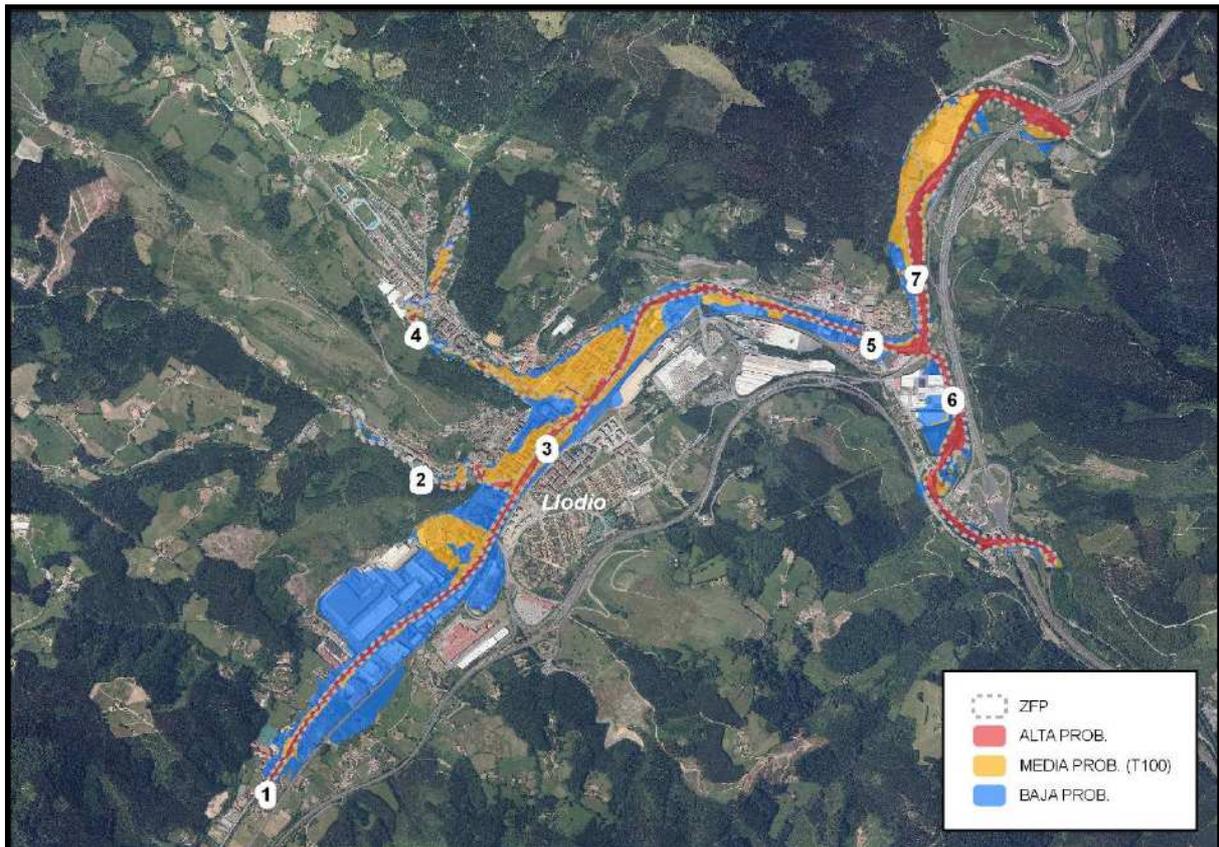
Imagen 17: mapa de Llodio con la relación de probabilidades de inundaciones

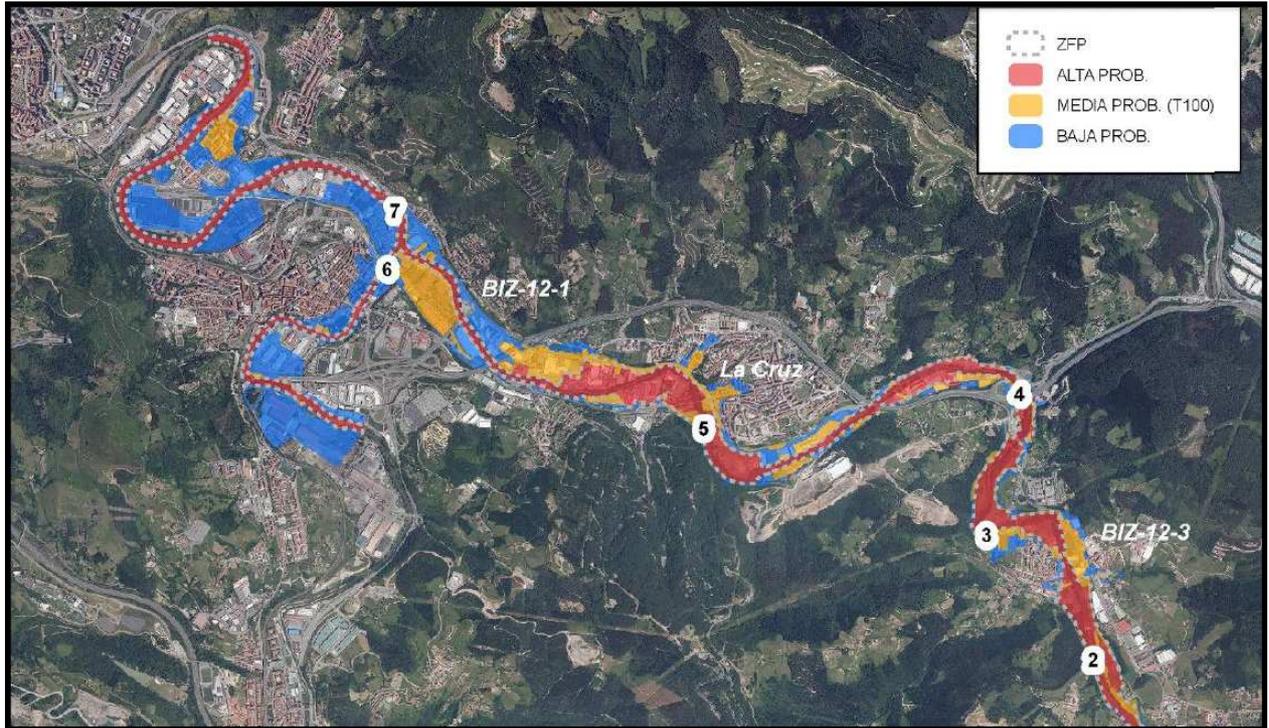
Imagen 18: Mapa de Bilbao con la relación de probabilidades de inundaciones

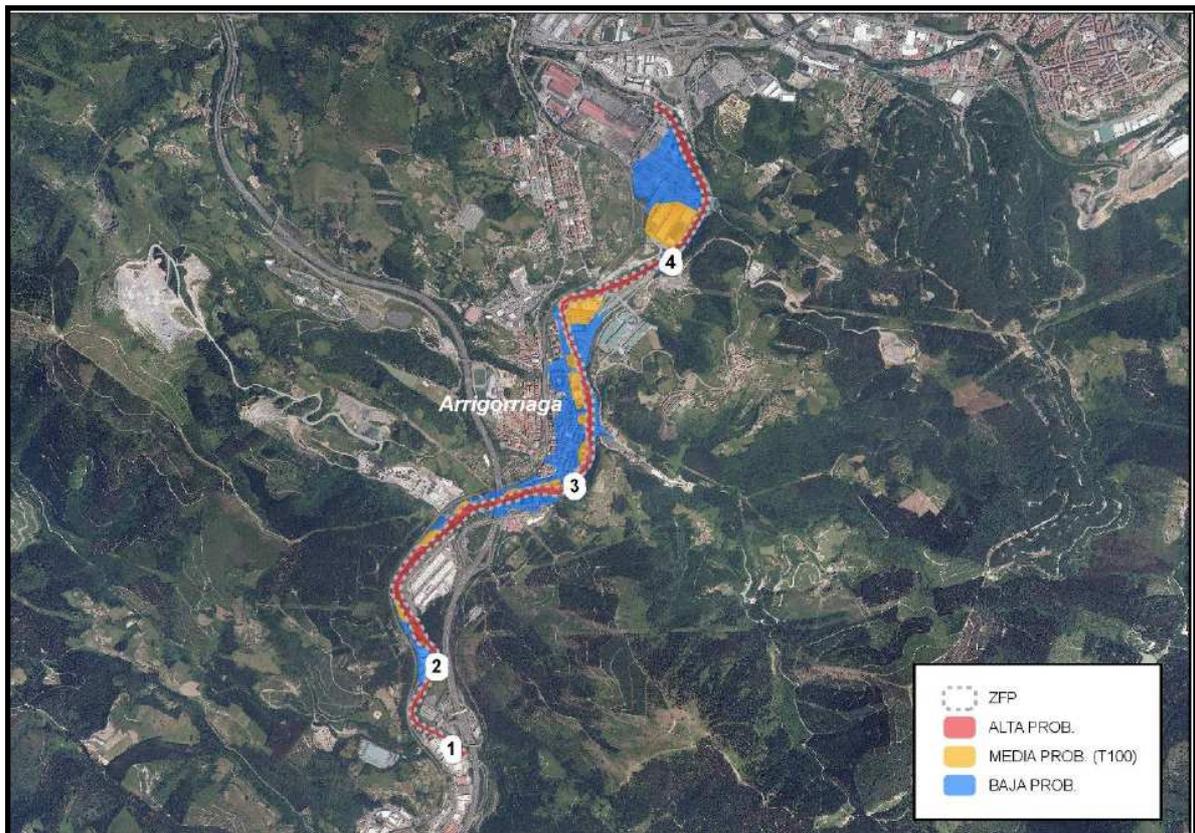
Imagen 19: Mapa de Arrigorriaga con la relación de probabilidades de inundaciones
