# EL ANÁLISIS DE MORTEROS HISTÓRICOS COMO HERRAMIENTA DE DATACIÓN E INTERPRETACIÓN DE TÉCNICAS Y FASES CONSTRUCTIVAS

**“El análisis de morteros históricos como herramientas de datación e interpretación de técnicas y fases constructivas”**

**TESIS DOCTORAL**

Araceli Rojo Álvarez

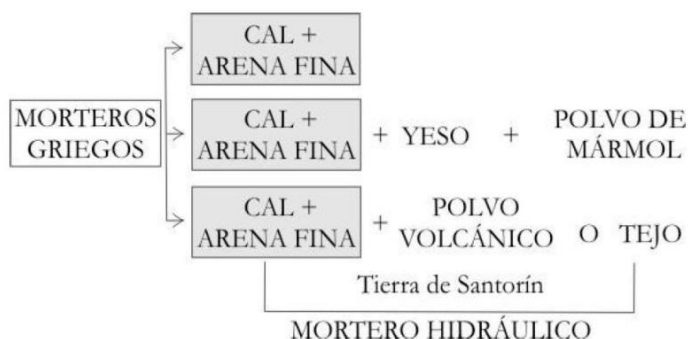
Figura 2.4.- Composición del mortero griego (Tomado de Mas i Barberá, 2006).

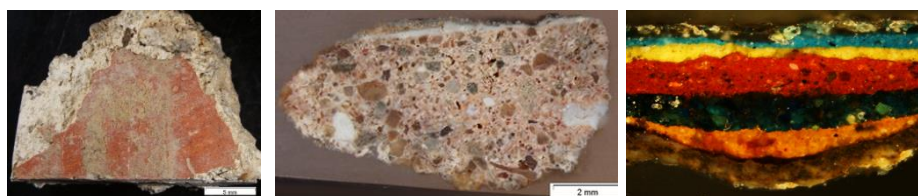
Figura 2.7.- Morteros con capas pictóricas asociadas. Aspecto macroscópico y microscópico de muestras de superficie y secciones transversales.

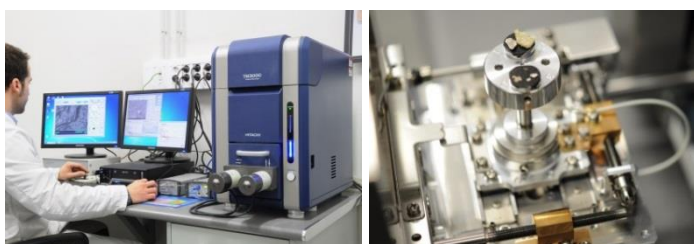
Figura 3.2.- Microscopio electrónico de barrido con análisis químico elemental por energía dispersiva de rayos X.

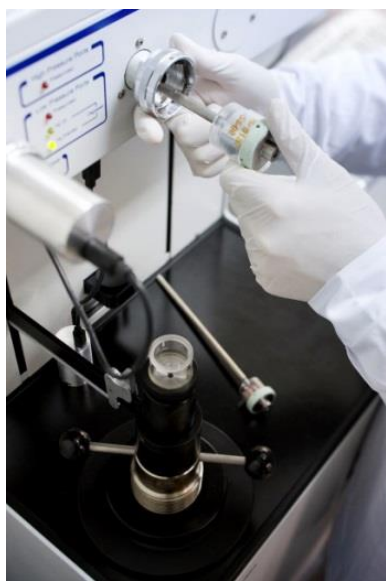
Figura 3.3.- Porosímetro de mercurio.

Para completar la caracterización petrofísica de las muestras de mortero se puede recurrir a su estudio porométrico, mediante **porosimetría por inyección de mercurio** (PrHg) (Fig. 3.3). A partir de la inyección de mercurio a determinadas presiones es posible deducir la fracción de volumen de poros accesibles a dicho fluido, y en consecuencia la distribución de radios de acceso de poro. Esta técnica proporciona además el valor de porosidad abierta y la porosidad atrapada (diferencia entre el volumen de mercurio intruido y el extruido), la densidad y la superficie específica (Montoto, 2003)<sup>95</sup>. Otros ensayos mecánicos, destinados a calcular la resistencia a la compresión, tracción o flexión, así como la medida de propagación de ondas ultrasónicas, útiles para estimar la compacidad y porosidad de las muestras, no suelen ser adecuadas para el estudio de morteros históricos, por limitaciones en la cantidad de muestra requerida.

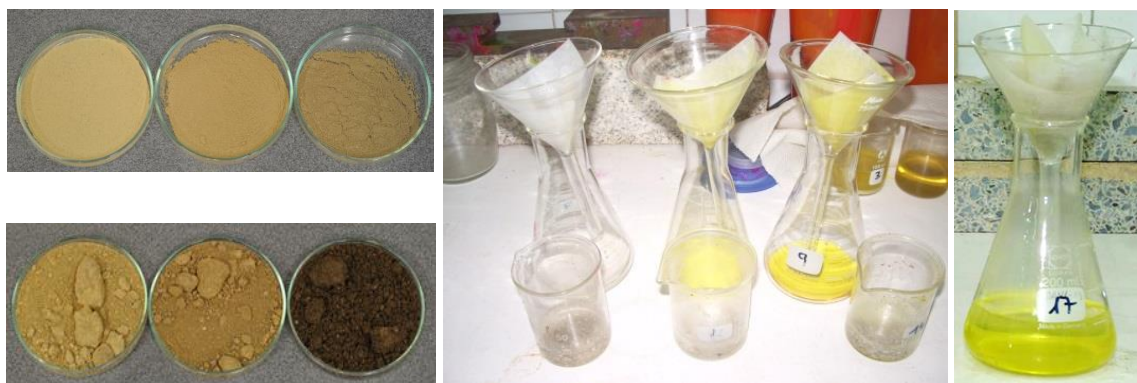
Figura 3.4.- Ensayo de ataque químico, con ácido clorhídrico diluido al 15%.

Paralelamente, pequeñas porciones de muestra fueron atacadas con ácido clorhídrico. El ataque de las muestras con ácido clorhídrico diluido al 15%, es un ensayo químico que permite disolver la fracción aglutinante carbonatada de los morteros (Fig. 3.4). Con este ensayo se obtiene la relación en peso árido/aglomerante, siempre y cuando no existan carbonatos incorporados en forma de áridos (Fig. 3.5), (Álvarez *et al.*, 2000<sup>111</sup>, Casadio, *et al.*, 2005<sup>112</sup>). El residuo insoluble, obtenido tras este ensayo químico, puede ser estudiado microscópicamente para determinar la naturaleza, morfología y granulometría de los áridos, con cualquiera de las técnicas microscópicas, anteriormente descritas. Los análisis granulométricos determinan la distribución del tamaño de los granos minerales, incorporados como árido en los morteros. Conocer la dosificación, composición y granulometría de morteros históricos, resulta necesario para elaborar morteros de restauración (Balksten y Steenari, 2007)<sup>113</sup> petrofísicamente compatibles con los originales. Este ensayo permite, además, individualizar fragmentos de madera y de carbón vegetal que pudieran estar presentes en los morteros o aislar fragmentos cerámicos, susceptibles de datación absoluta con técnicas radiocarbónicas los primeros y por termoluminiscencia los segundos. Estos agregados, libres de carbonatos son separados mecánicamente, bajo microscopía estereoscópica.

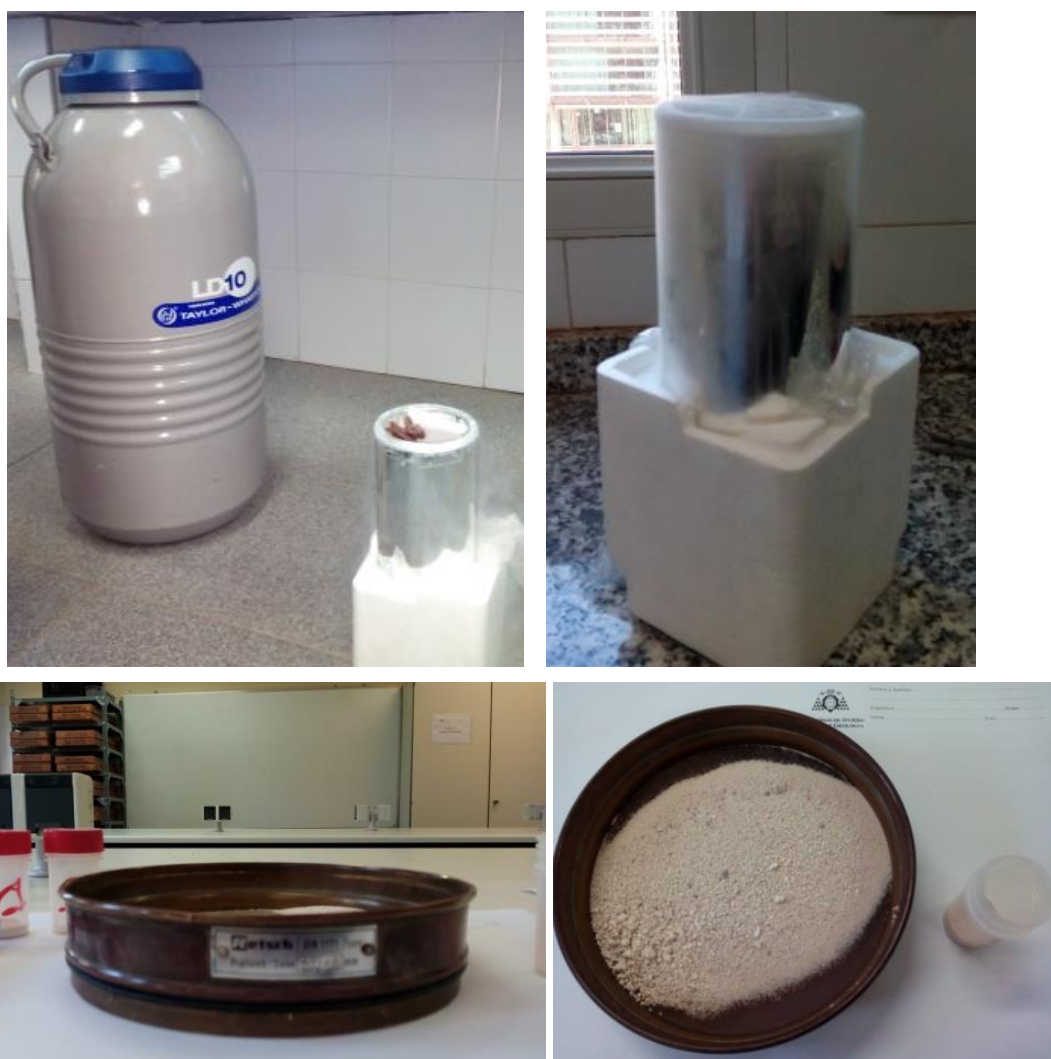
Figura 3.10.- Ensayo de choque térmico y cribado del mortero.

La muestra de mortero, disgregada de forma natural mediante este ensayo de envejecimiento acelerado ha sido cribada en un tamiz de 60 µm. La porción de muestra inferior a ese tamaño fue separada para su posterior análisis. La porción de muestra restante, con tamaño superior a 60 µm, fue pasada por el tamiz de 0,12 mm, recogiendo la fracción comprendida entre 60 y 120 µm (Fig. 3.10). En ninguno de los casos anteriores se ha procedido al machaqueo de la muestra para evitar la rotura bajo presión de los granos minerales. Las porciones de muestra separada para los análisis son el resultado de la disgregación producida en el ensayo de choque térmico. El tamaño de los cristales difiere algo del empleado por el método finlandés (fracción comprendida entre 46 y 75 µm) y de la reservada por el método CIRCLE-Sapienza (fracción inferior a 800 µm).

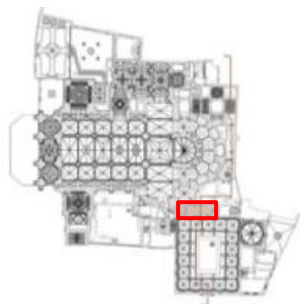
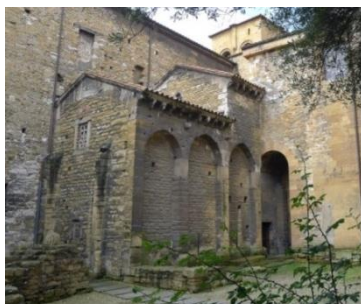
Figura 4.1.- Izqda.: Ubicación de la Cámara Santa en el alzado en planta de la catedral de Oviedo de Cosme Cuenca y Jorge Hevia (en rojo). Dcha.: Imagen del exterior de la Cámara Santa, desde el cementerio de los peregrinos.

La Cámara Santa corresponde a una pequeña capilla doble con cripta (de Santa Leocadia), adosada a la antigua torre de San Miguel, de época paleocristiana y ubicada en el núcleo de la catedral de San Salvador de Oviedo (Fig. 4.1). Por su significado histórico y simbólico como edificio custodio de las reliquias y tesoros de la catedral, constituye uno de los edificios más emblemáticos del Prerrománico Asturiano.

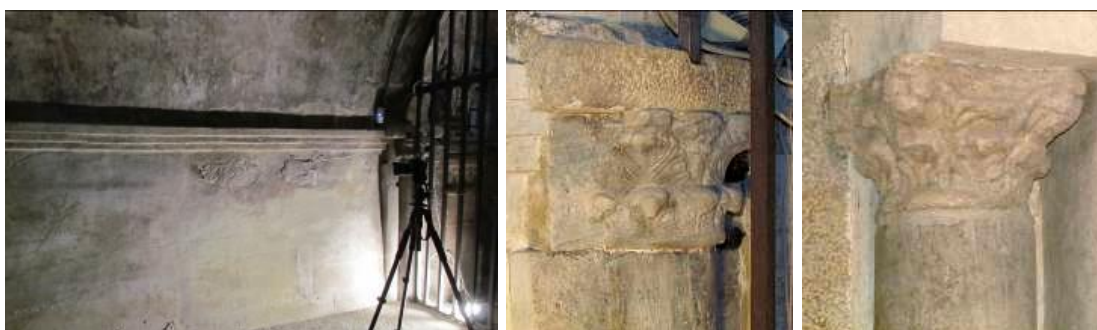
Figura 4.5.- Aspecto general de alguno de los revocos, capiteles marmóreos y columnas, localizados en el interior del camarín, una vez retirados los armarios y vitrinas que contenían las reliquias.

pictóricas (Figs. 4.5 a 4.8), así como algún fragmento pétreo, correspondiente a las columnas marmóreas. Estas últimas, según Fernández Buelta y Hevia pertenecen «a algún edificio anterior godo o más bien romano y que convenientemente aserradas pasaron a prestar servicio en el lugar donde las vemos» (Fernández Buelta y Hevia, 1984)<sup>203</sup>.

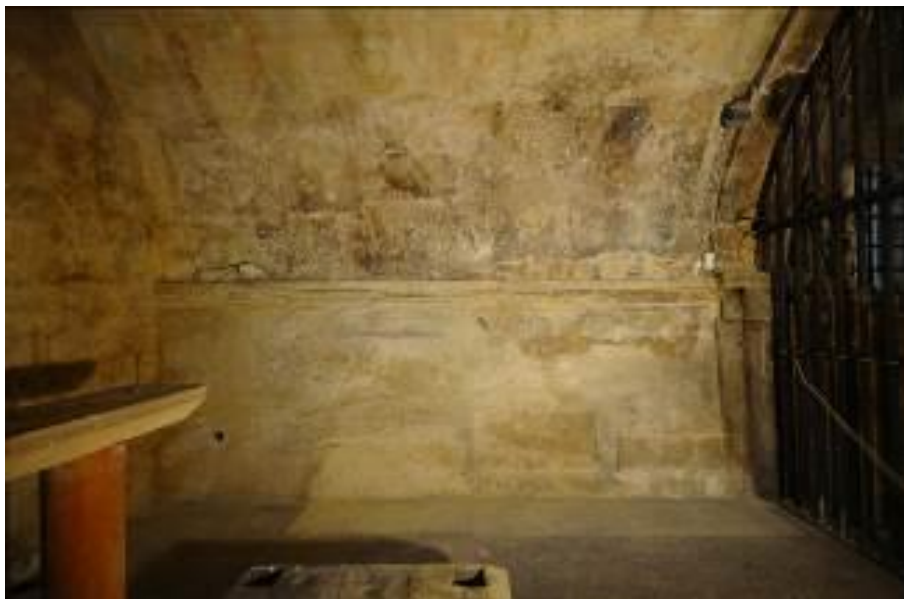
Figura 4.6.- Detalle de la bóveda sur del camarín, antes de su restauración.

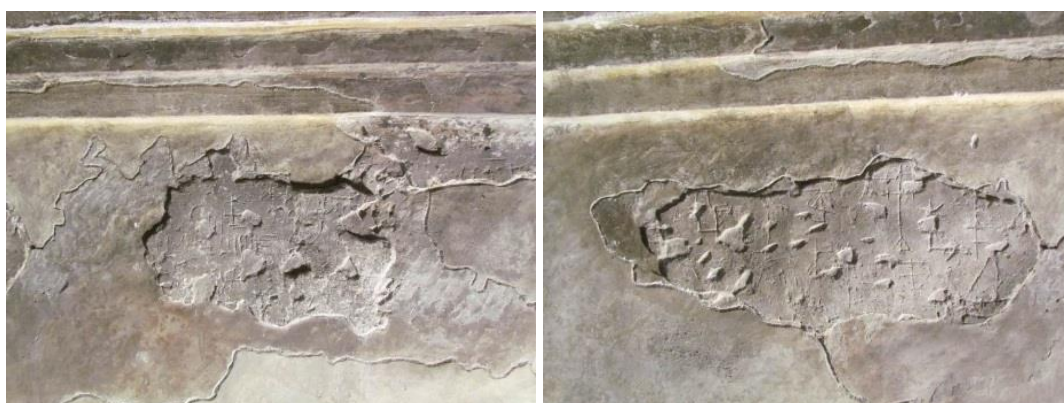
Figura 4.7.- Detalles de los antiguos revocos que se conservan en el interior del camarín. En superficie presentan signos grabados a la altura normal de una persona.

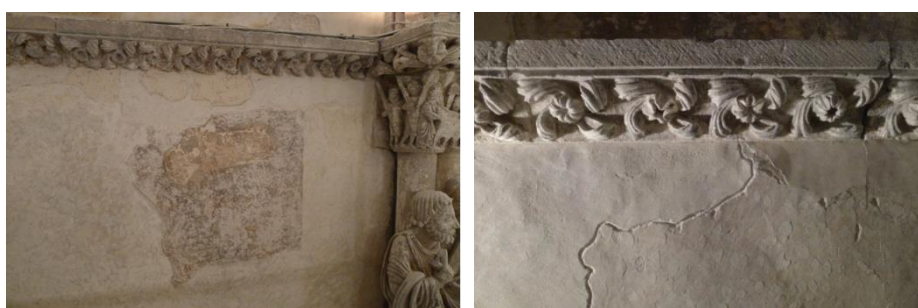
Figura 4.8.- Detalles de algunos morteros localizados, en el paramento sur. Se aprecian antiguos parches en contacto con aplicaciones posteriores, siguiendo el criterio de cerrar las heridas de los paramentos sin disimular lo que es repuesto de lo que es original (Gómez-Moreno, 1934<sup>204</sup> y Ferrant, 1935). Las líneas de sutura marcan el contacto entre los morteros originales de fábrica y los morteros empleados en la restauración finalizada en 1942. También se observan las marcas dejadas por el repellido de alguno de estos revocos.

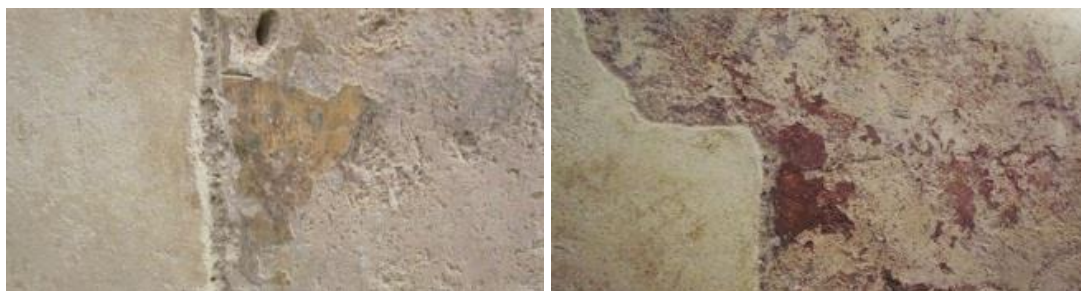
Figura 4.9.- Detalles de algunos restos pictóricos, detectados sobre la superficie de algunos de los revocos.

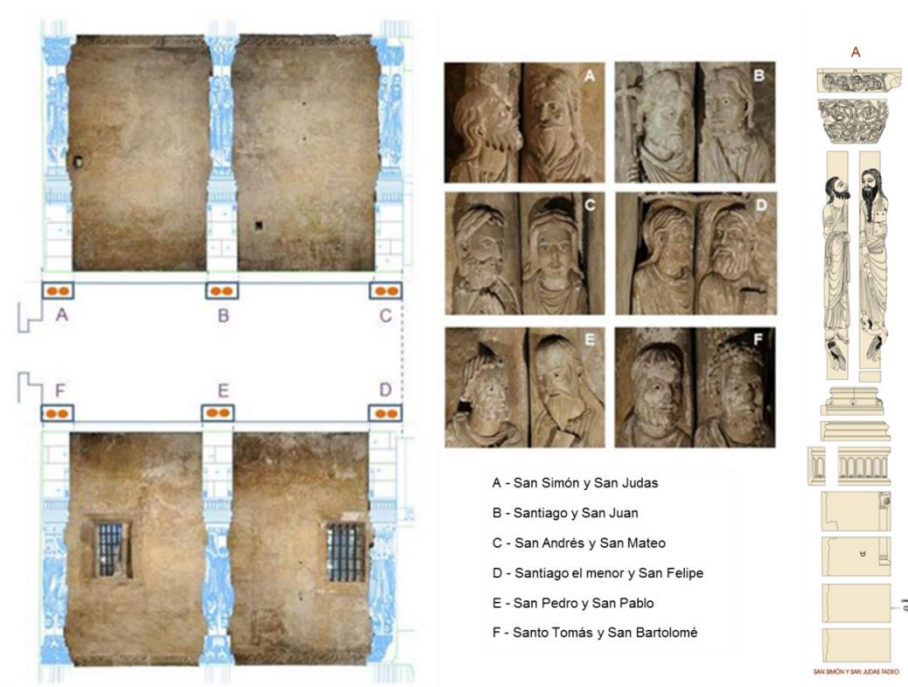
Figura 4.11.- Izquierda: Esquema en planta de la sala de los apóstoles de la Cámara Santa con sus correspondientes alzados norte y sur abatidos, donde se adjudica una letra a cada grupo escultórico aparejado. De izquierda a derecha la correspondencia es la siguiente: A - San Simón y San Judas, B - Santiago y San Juan, C - San Andrés y San Mateo, D - Santiago el menor y San Felipe, E - San Pedro y San Pablo, F - Santo Tomás y San Bartolomé. Derecha: imágenes de los apóstoles, leyenda de las correspondencias de las letras con los grupos escultóricos y detalle en alzado del grupo escultórico A, donde se aprecia el despiece de los sillares (De arriba abajo: cimacio, capitel, fustes, basa y podio).

Víctor Hevia también detecta estos dos mismos estucos en el camarín, hasta la destrucción de la Cámara Santa en 1934. «El estuco áspero aparecía aplicado bajo la línea de imposta de la bóveda y el estuco fino en la bóveda del camarín, en cuya superficie se detectaron abundantes restos de pintura que ponían de manifiesto una suntuosa decoración» (Fernández Buelta y Hevia, 1984). También, comentan que «el estuco áspero tuvo que ser aplicado en el siglo XII, después de la colocación del apostolado, tal como evidencian las marcas de llana dejadas por el albañil, en un intento de regularizar las superficies entre los grupos escultóricos», mientras que atribuyen al proyecto original, según ellos del siglo VIII, el estucado fino, denominado por ellos *estuco primitivo*. Ambos revocos, denominados por ellos estucos, han sido muestreados: tanto en la sala de los apóstoles, como en el interior del camarín (Figs. 4.5 a 4.9). La ubicación de los puntos de muestreo se localiza sobre alzados en las figura 4.10 a 4.13.

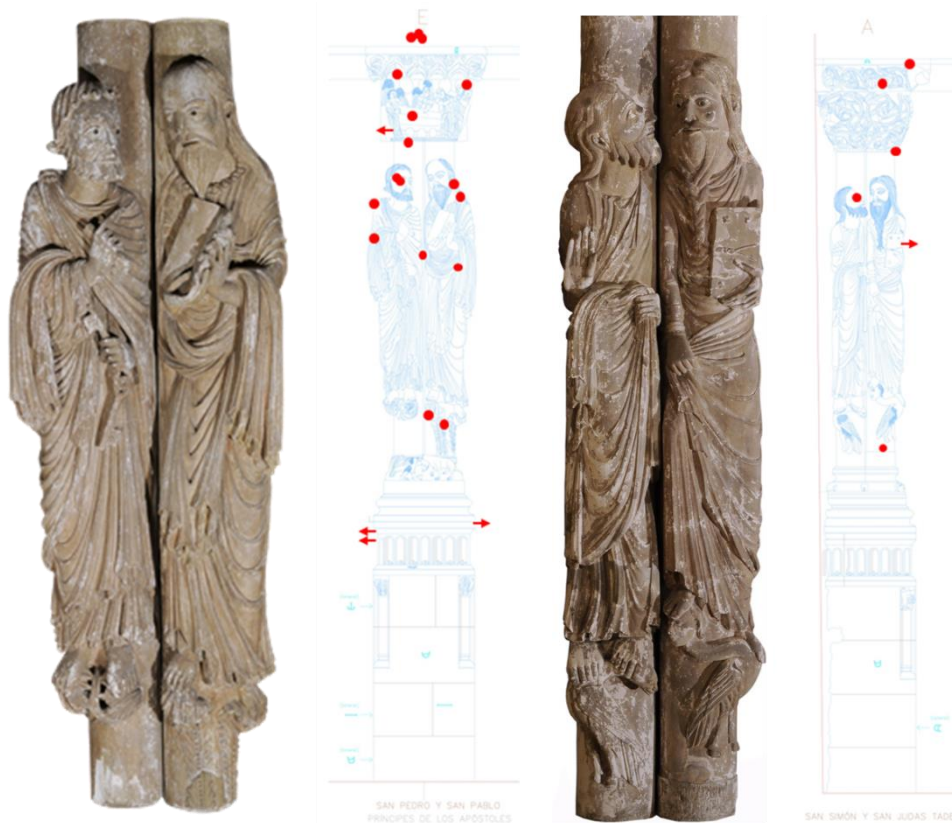
Figura 4.12.- De izquierda a derecha: toma de muestras en los grupos escultóricos E y A, correspondientes a San Pedro y San Pablo y a San Simón y San Judas.

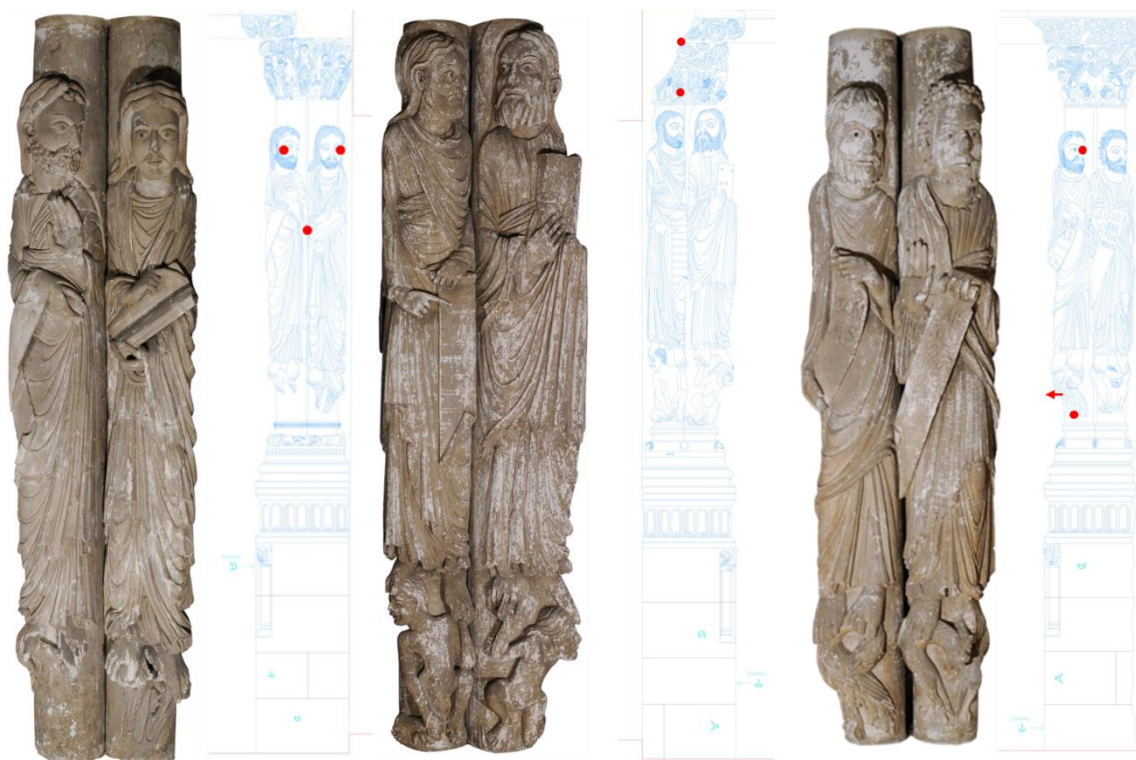
Figura 4.13.- De izquierda a derecha: toma de muestras en los grupos escultóricos C, D y F, correspondientes a San Andrés y San Mateo, Santiago el menor y San Felipe y Santo Tomás y San Bartolomé.

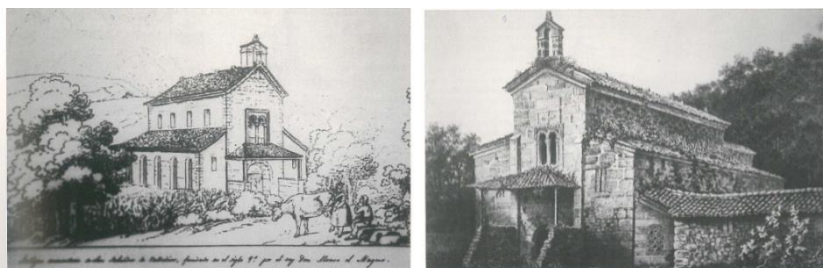
Figura 4.21.- Aspecto de San Salvador de Valdediós con el pórtico oeste y el pasadizo sur al monasterio (Aurias y Parcerisa 1838-1872; izquierda derecha, respectivamente. Tomadas de García Cuetos, 1999).

cubierta de la iglesia y en la eliminación de los añadidos: el pasadizo al monasterio y el pórtico añadido a la portada principal (Figs. 4.21 y 4.22).

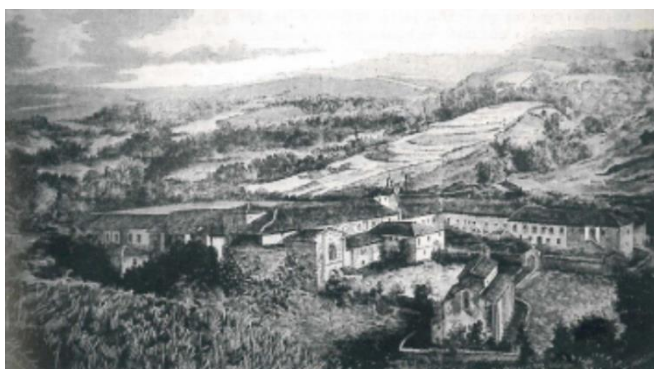
Figura 4.22.- Aspecto del monasterio y la iglesia de Valdediós (Menéndez Valdés 1879. Imagen tomada de García Cuetos, 1999).

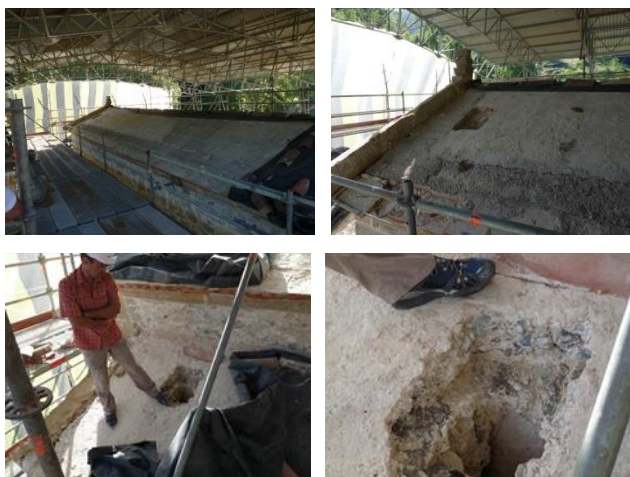
Figura 4.24.- Catas arqueológicas en la cubierta de la nave central (arriba) y en la nave norte (abajo) de San Salvador de Valdediós (2010).

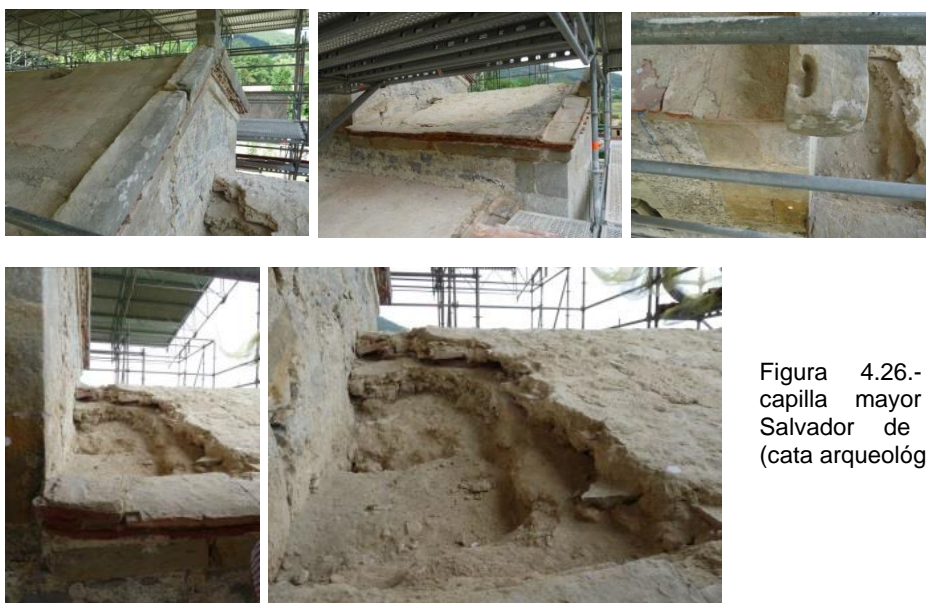
Figura 4.26.- Cubierta capilla mayor de San Salvador de Valdediós (cata arqueológica, 2010).

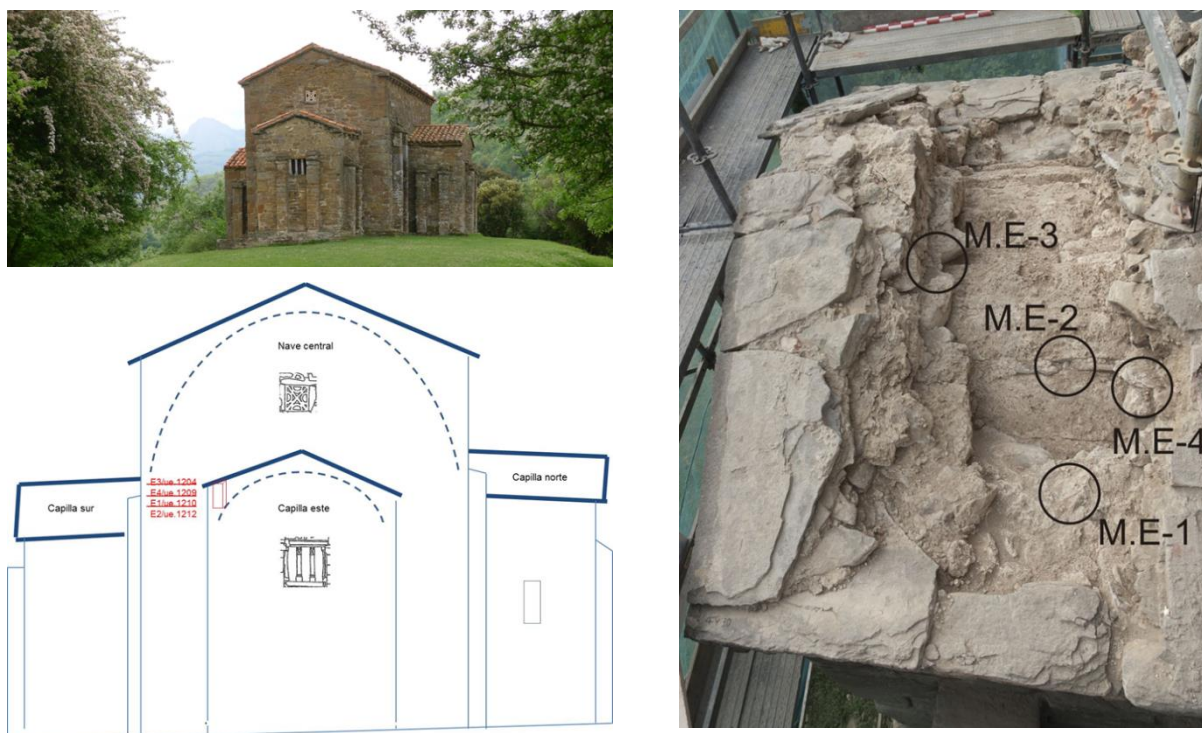
Las muestras estudiadas en este proyecto son los morteros de cubierta, recogidos por Sergio Ríos durante la actuación arqueológica realizada en 2012, ligada a las obras de restauración (Figs. 4.32 a 4.35). Esta última campaña arqueológica se centró en la excavación integral de las cubiertas de los cuerpos salientes, con realización de sondeos en las cubiertas de las capillas norte y este.

Figura 4.34.- Aspecto de la fachada este, alzado con la localización de las muestras de mortero recogidas durante la campaña arqueológica y aspecto de la cubierta de la capilla este, durante la realización de la misma.

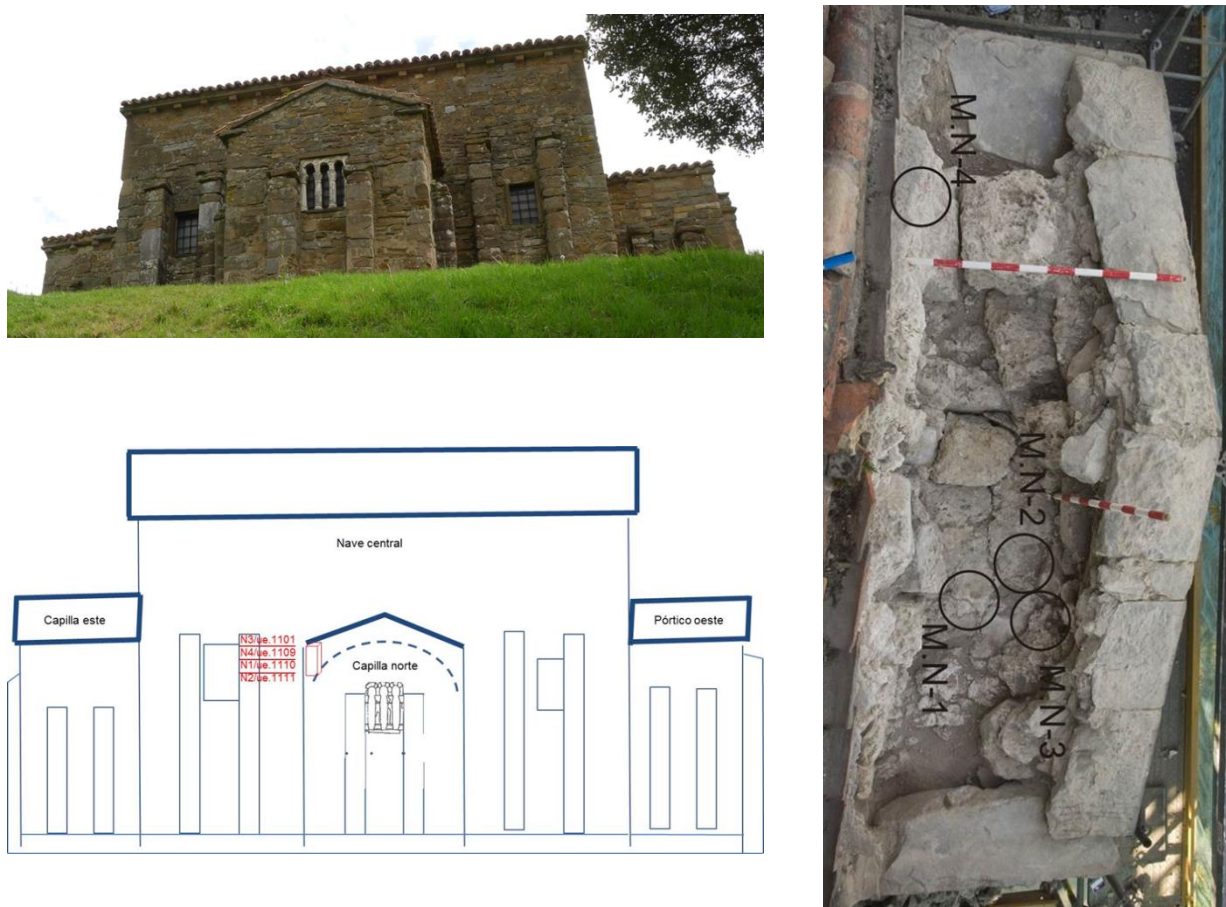
Figura 4.35.- Aspecto de la fachada norte, alzado con la localización de las muestras de mortero recogidas durante la campaña arqueológica y aspecto de la cubierta de la capilla este, durante la realización de la misma.

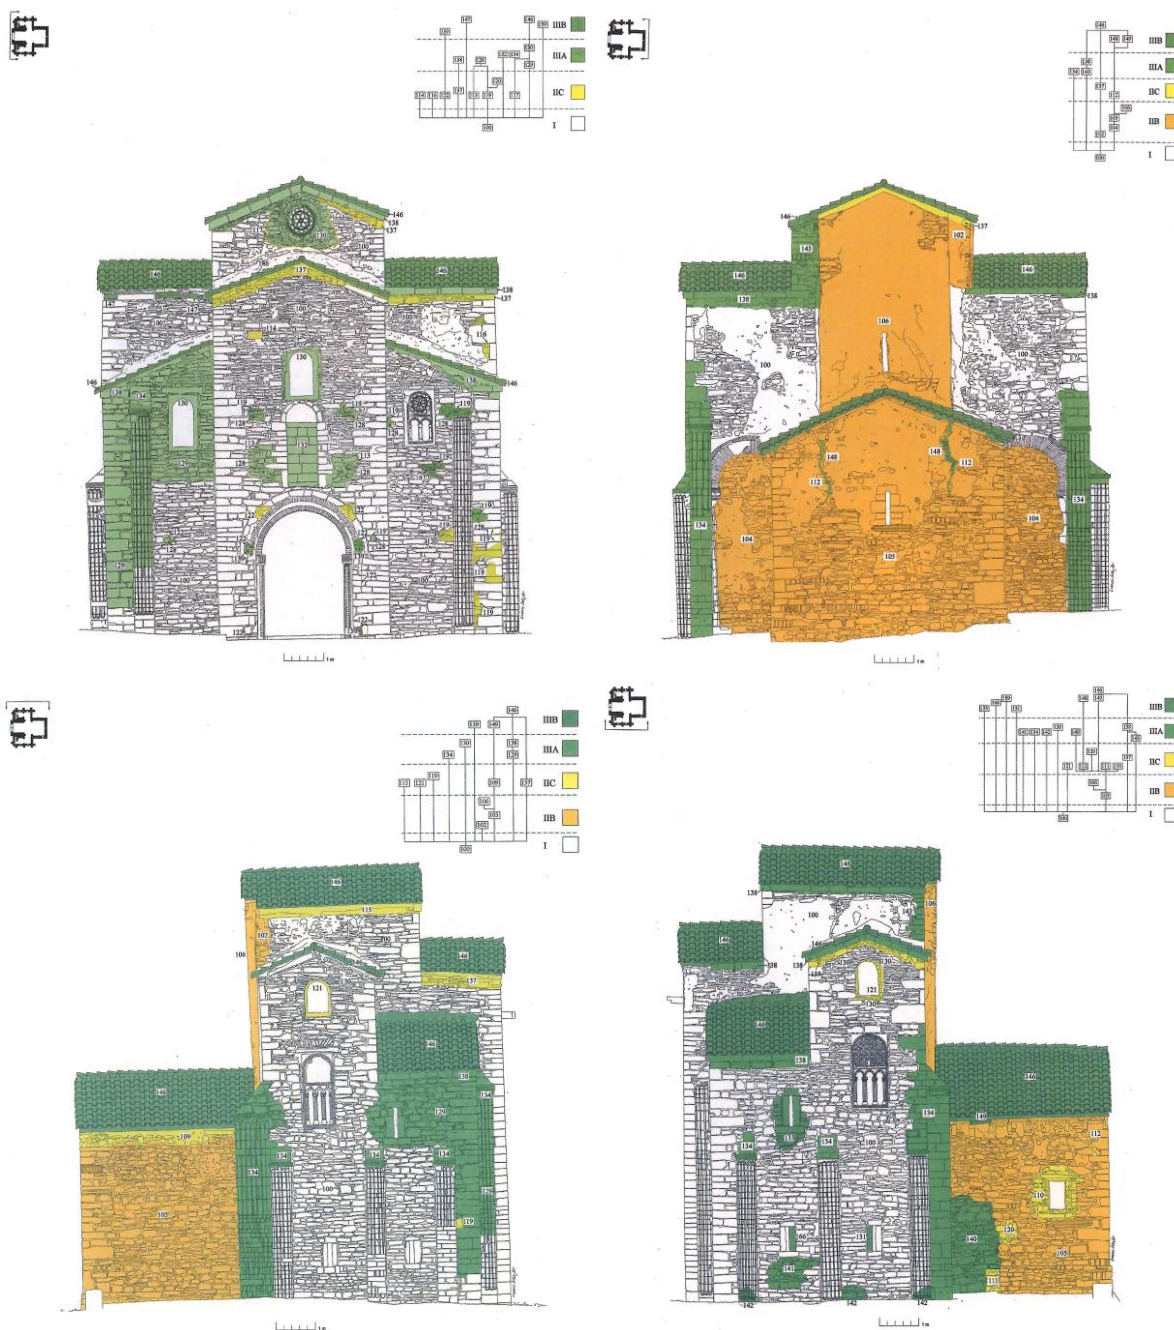
Figura 4.36.- Arriba y abajo, a izquierda y derecha: fachadas oeste, este, norte y sur, respectivamente, de la iglesia de San Miguel de Lillo (imágenes tomada de Caballero *et al.*, 2006). La ruina y restauración del edificio ocurrió con cierta inmediatez a su construcción. La fase IIA corresponde a la construcción de la cabecera, producida la ruina y la fase IIB a la construcción de la cabecera actual, el ábside de planta rectangular y el cierre de las naves laterales. La fase III recoge distintas restauraciones contemporáneas.

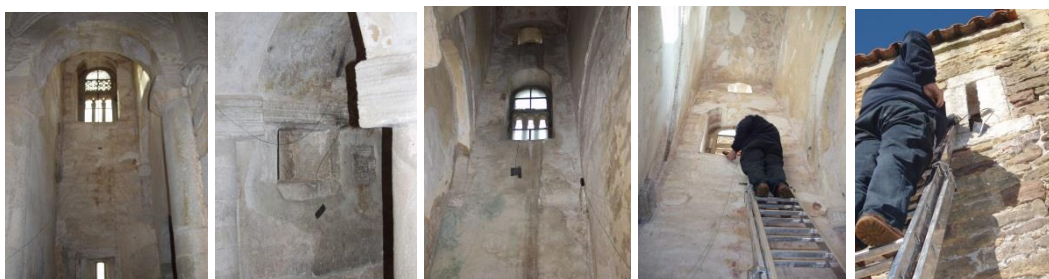
Figura 4.42.- Colocación de sondas en San Miguel de Lillo para la realización del estudio higró-termométrico, (GEA asesoría geológica, 2006).

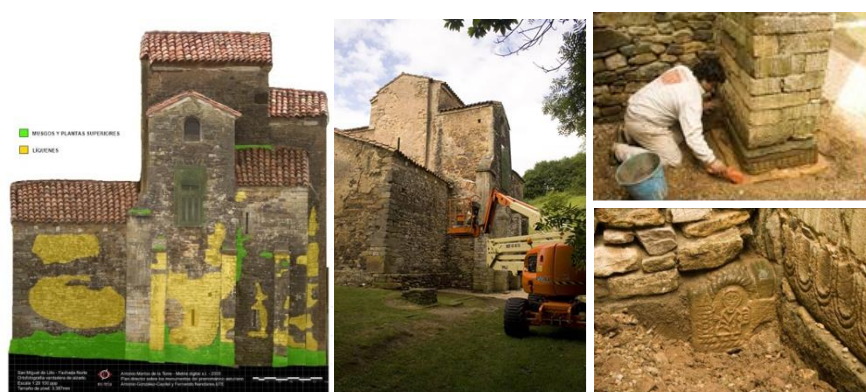
En 2009 se aborda una pequeña intervención promovida por la Consejería de Cultura del Principado de Asturias, adjudicada a la empresa Artemón que consistió en la eliminación de la colonización biológica de la fachada norte, con el seguimiento petrológico de GEA<sup>258</sup> (Fig. 4.43). Además, se actuó perfilando superficialmente el terreno para corregir las pendientes y evitar así zonas de encharcamiento, revisando el drenaje del lado norte y sureste y respetando los restos del antiguo

Figura 4.43.- Distribución sobre ortofoto de las diferentes colonizaciones biológicas presentes en el alzado de la fachada norte (febrero, 2009) y detalles de su eliminación.

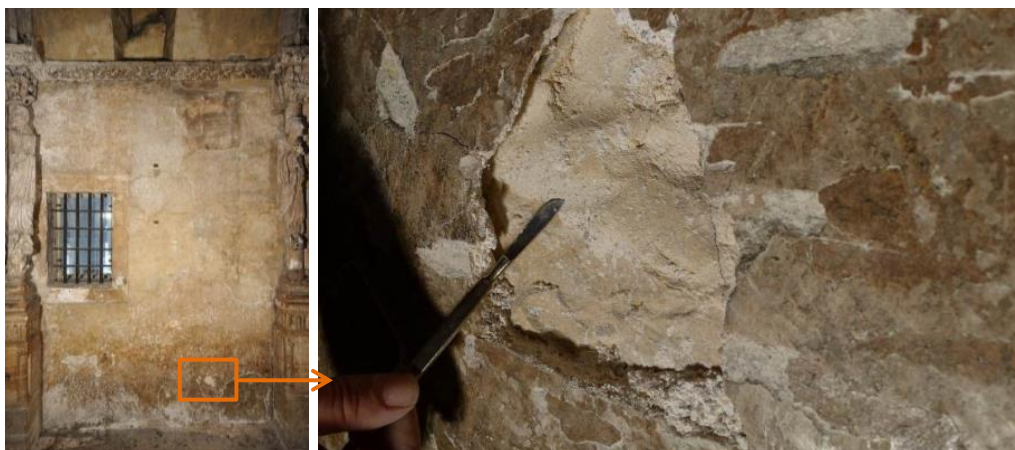
Corresponde al mortero de juntas que traba y los mampuestos de los muros. Referenciado como muestra mCS12, ha sido recogido en la sala de los apóstoles, a escasos centímetros del solado, en una zona donde los revocos suprayacentes se han perdido (Fig. 5.1).

Figura 5.1.- General y detalle del punto de extracción de la muestra mCS12.

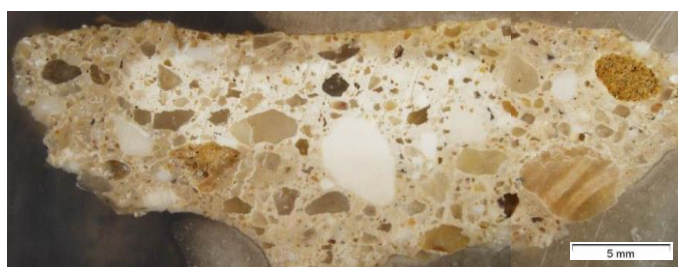
Las micrografías de los cortes estratigráficos, estudiados a la lupa y al SEM-EDX, permiten estimar su espesor, próximo a 1,5 cm, así como observar la textura, grado de empaquetamiento de los granos minerales y la composición química elemental, tanto de la matriz carbonata, como de los áridos (Fig. 5.4).

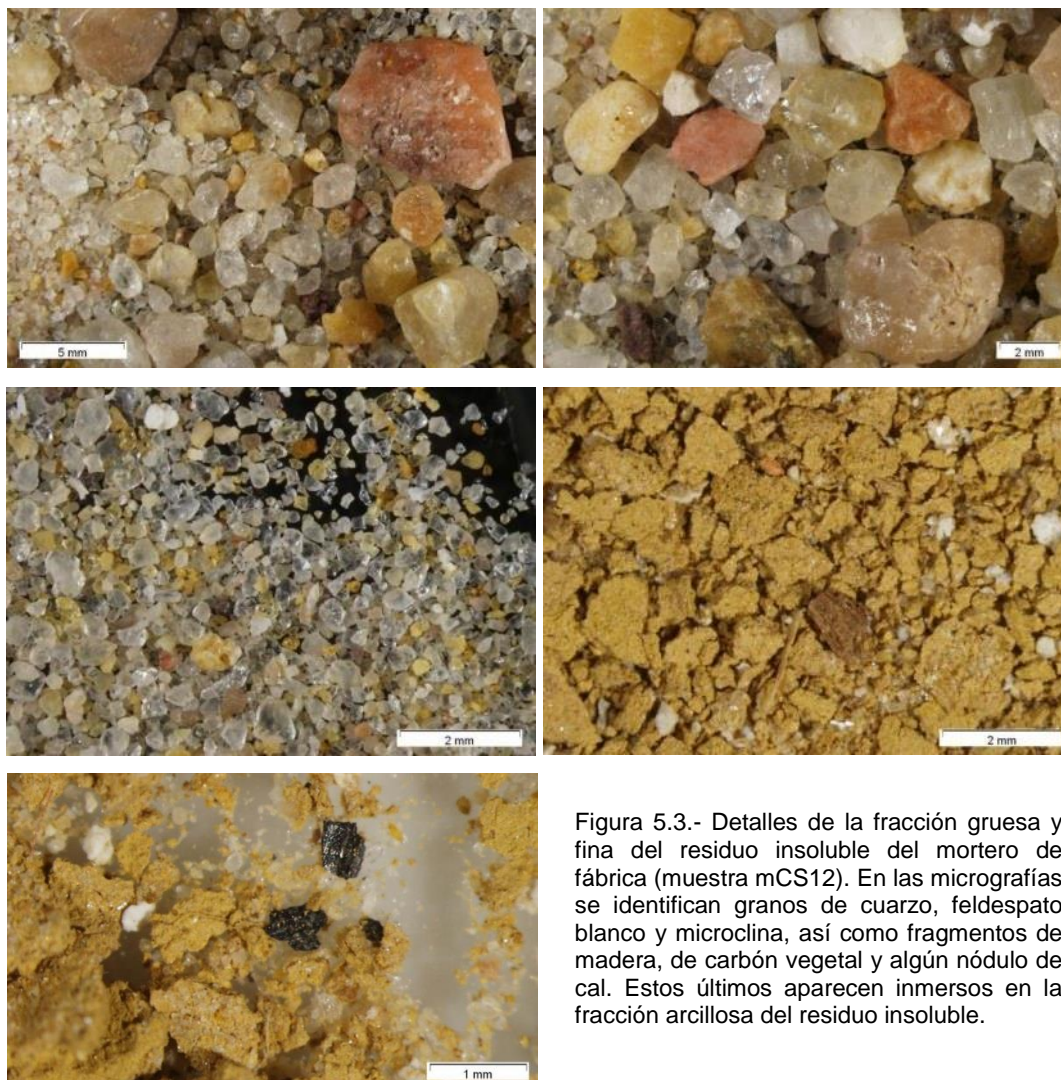
Figura 5.3.- Detalles de la fracción gruesa y fina del residuo insoluble del mortero de fábrica (muestra mCS12). En las micrografías se identifican granos de cuarzo, feldespato blanco y microclina, así como fragmentos de madera, de carbón vegetal y algún nódulo de cal. Estos últimos aparecen inmersos en la fracción arcillosa del residuo insoluble.

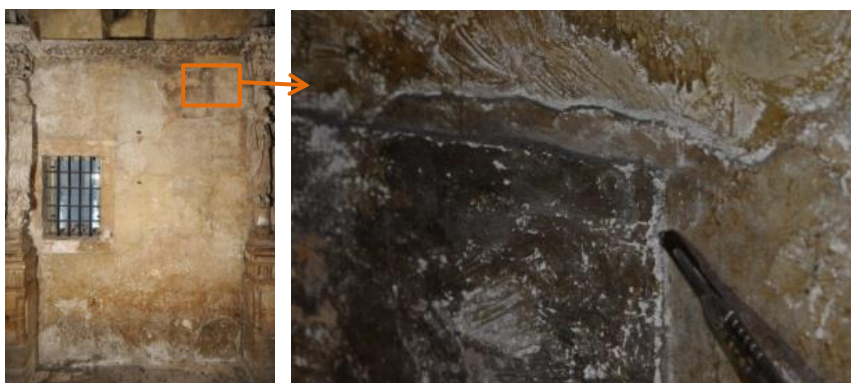
Corresponde al mortero que revoca los muros, situado inmediatamente por encima, del anteriormente descrito (Fig. 5.5). Podría tratarse del mortero denominado estuco primitivo por Fernández Buelta y Hevia<sup>264</sup> en 1984. Esta tipología de mortero se identifica en 7 muestras: mcCS2inf., mcCS4, mcCS5, mcCS8inf., mCS11 y EPa32.

Figura 5.5.- Localización del punto de extracción de la muestra EPa32, en la sala de los apóstoles de la cámara Santa.

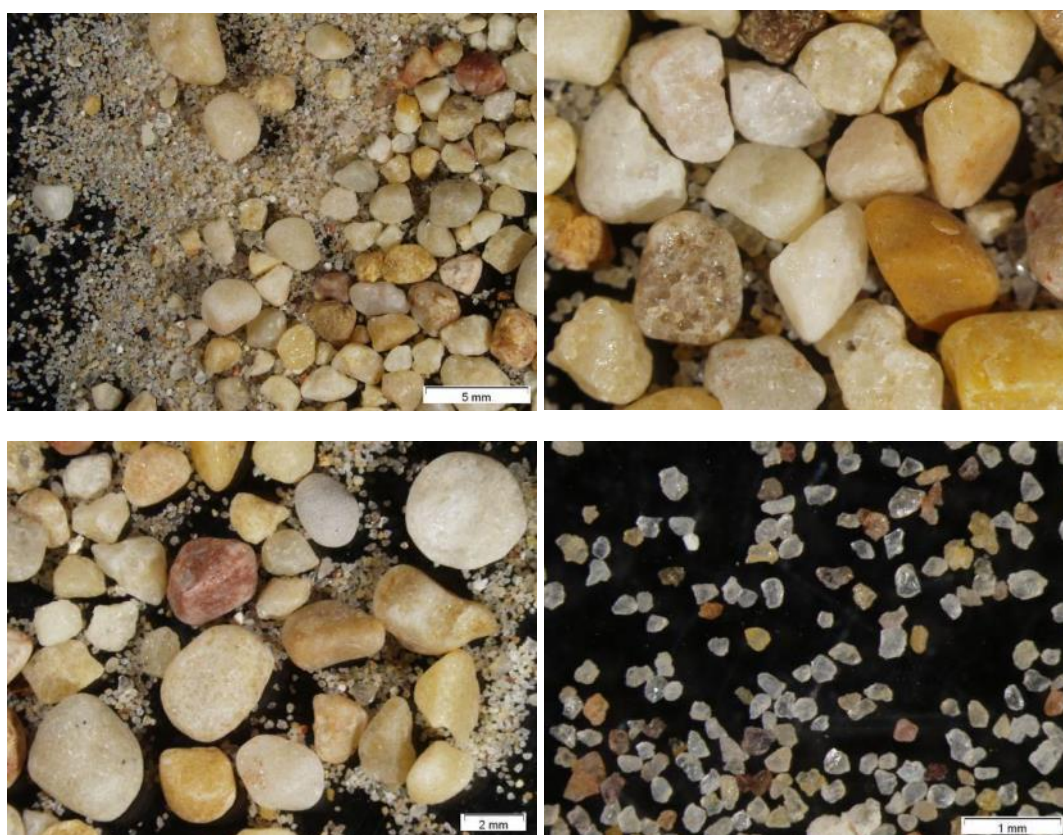
Mediante ataque químico, por disolución con ácido clorhídrico diluido al 15%, se ha determinado que el revoco presenta una relación en peso árido–matriz de 1:1. Dentro del árido se diferencia una fracción arenosa (46%) y una fracción limo-arcillosa (1%), la relación entre ambas es de 49:1 (Fig. 5.7). Estas dosificaciones hay que tomarlas con reservas ya que corresponden a las proporciones medias del mortero, constituido por un enfoscado y un enlucido. Microscópicamente, en el residuo insoluble se identifican: granos de cuarzo de color gris translúcido, amarillo y rosado (60%), fragmentos de roca de naturaleza cuarcítica (40%), además de granos de moscovita (<1%), microclina (<1%), turmalina (<1%), carbón (<1%) y nódulos de cal (<1%). La morfología de los granos de cuarzo varía de subredondeada a subangulosa (0,9–0,7), mientras que la de los fragmentos de roca es mayoritariamente redondeada-subredondeada (0,9), con una esfericidad elevada (0,9) (Powers, 1953 y Krumbein y Sloss, 1955). La granulometría del residuo insoluble sigue una amplia distribución, con dos poblaciones claramente distinguibles: una de tamaño arena fina-media (200  $\mu\text{m}$ –400  $\mu\text{m}$ ) y otra de tamaño arena muy gruesa-canto (1,8-4,3 mm). Ambas granulometrías responden a las capas de enlucido y enfoscado, respectivamente. La morfología de este mortero bicapa se observa y analiza con detalle al SEM-EDX (Fig. 5.8). La morfología angulosa de la población de menor tamaño de grano, sugiere una procedencia del árido diferente a la de la fracción más gruesa que parece tener su origen en arenas lavadas de río. El elevado redondeamiento de los granos minerales implica procesos de meteorización, erosión y transporte.

Figura 5.7.- Aspecto a la lupa binocular del residuo insoluble de la muestra mcCS2. En la micrografía se observan dos poblaciones de tamaño de grano, claramente diferenciadas, ambas con distintas morfologías. Llama la atención en este mortero, la práctica ausencia de fracción limo-arcillosa.

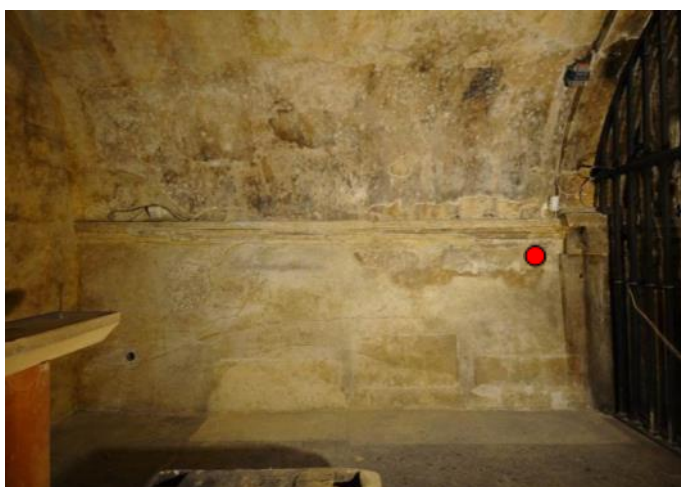
Corresponde al mortero localizado inmediatamente por encima del descrito anteriormente. Podría tratarse del denominado, por Fernández Buelta y Hevia<sup>265</sup>, estuco áspero. Esta tipología se ha detectado en 8 muestras: mcCS1, mcCS2 sup., mcCS3, mcCS6, mcCS8 sup, mCS9, mCS23, mCS24 y EPa33 (Fig. 5.11). Se trata de un mortero compacto y coherente, de color blanco y textura heterogénea que en superficie presenta una tenue pátina de ennegrecimiento. Las heterogeneidades texturales, observadas a escala macroscópica, están relacionadas con la presencia de abundantes fragmentos de madera, incorporadas al mortero como aditivo (Fig. 5.12).

Figura 5.11.- Localización del punto de extracción de la muestra mcCS1 en el interior del camarín.

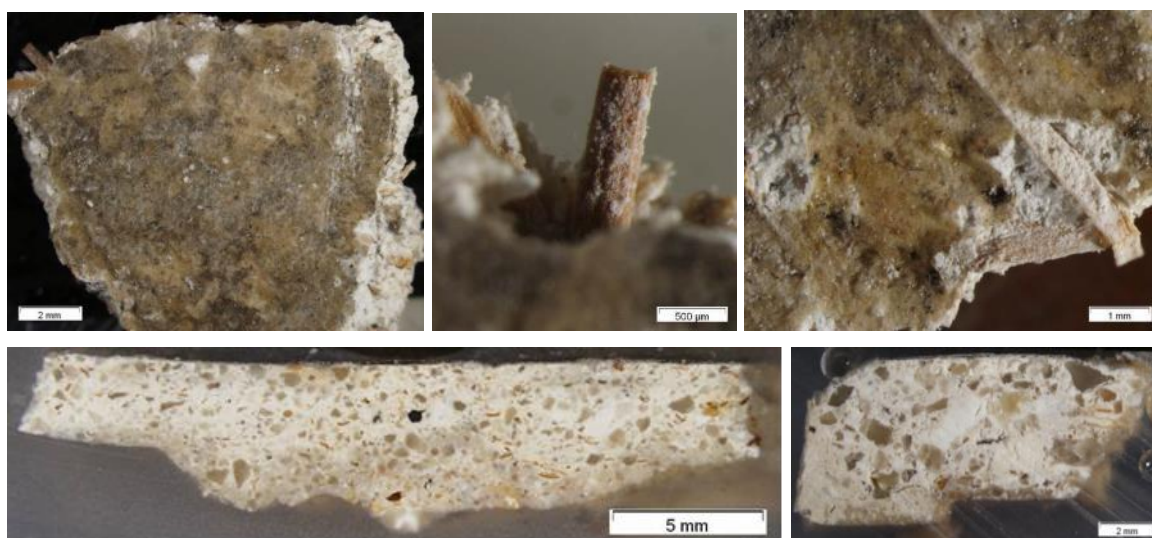
Figura 5.12.- Arriba: general y detalles de los fragmentos de madera presentes en la muestra mcCS2sup. Abajo: secciones transversales de las muestras mcCS2sup y mCS8 sup.

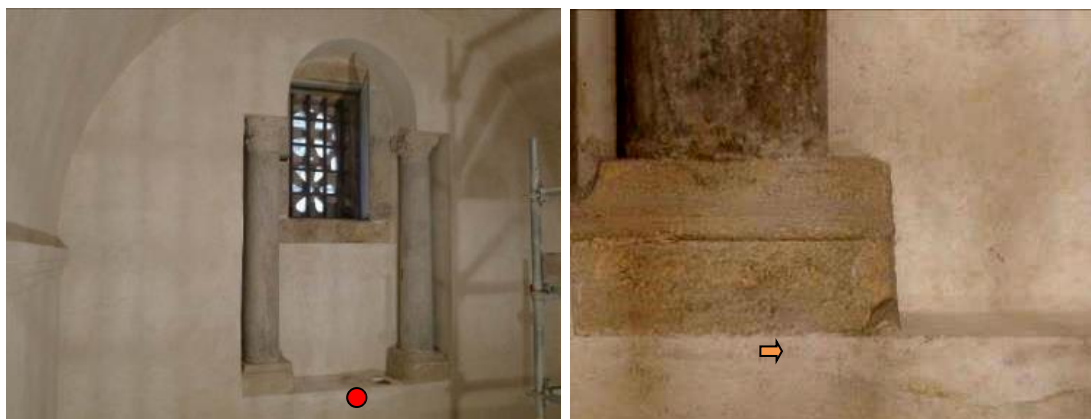
La muestra mcCS18 es un mortero de reposición aplicado en la reintegración de la repisa inferior del hueco entre columnas de la pared este del camarín (Fig. 5.16). Tal como se deduce de las fotografías, posteriores a la explosión del año 1934, la caída del muro testero de la Cámara Santa, supuso la rehabilitación integral del muro superior (Fig. 5.17).

Figura 5.16.- General y detalle del punto de extracción de la muestra mcCS18.

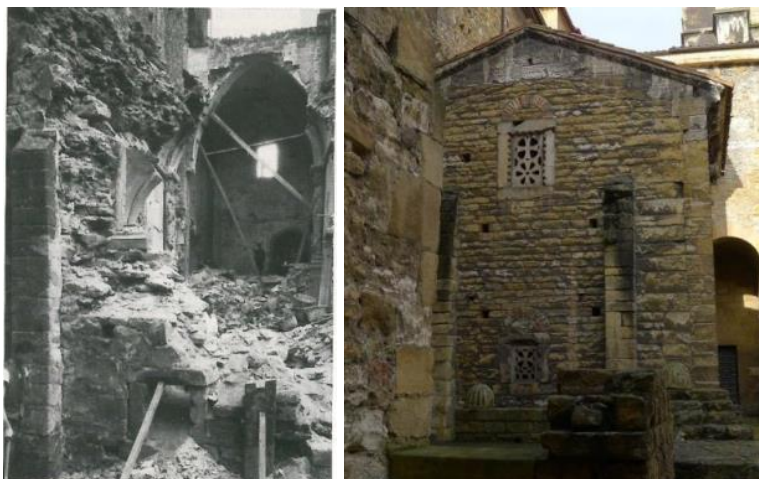
Figura 5.17.- Izquierda: Imagen del testero de la Cámara Santa (Alejandro Ferrant, 1934). Derecha: Aspecto exterior de la cámara Santa, en 2011.

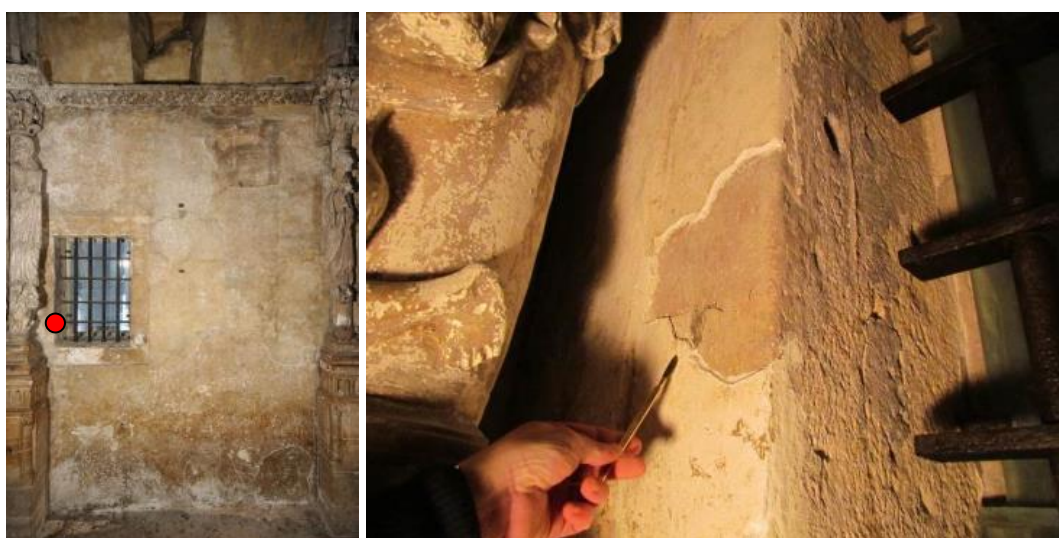
Figura 5.21.- General y detalle del punto de extracción de la muestra mCS20.

Corresponde a una capa doble, aparentemente de cal recogida en la sala de los apóstoles, sobre el recercado de la ventana izquierda del lateral sur, el encalado superficial se ha referenciado como muestra mCS20, el sustrato inferior como mCS21 (Fig. 5.21). Macroscópicamente es de color blanco, compacto, coherente y homogéneo (Fig. 5.22).

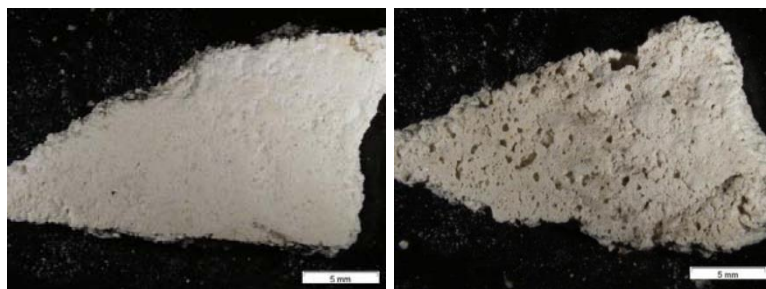
Figura 5.22.- Aspecto macroscópico de la muestra mCCS20, en superficie externa e interna, a izquierda y derecha, respectivamente.
