# EL ANÁLISIS DE MORTEROS HISTÓRICOS COMO HERRAMIENTA DE DATACIÓN E INTERPRETACIÓN DE TÉCNICAS Y FASES CONSTRUCTIVAS

**“El análisis de morteros históricos como herramientas de datación e interpretación de técnicas y fases constructivas”**

**TESIS DOCTORAL**

Araceli Rojo Álvarez

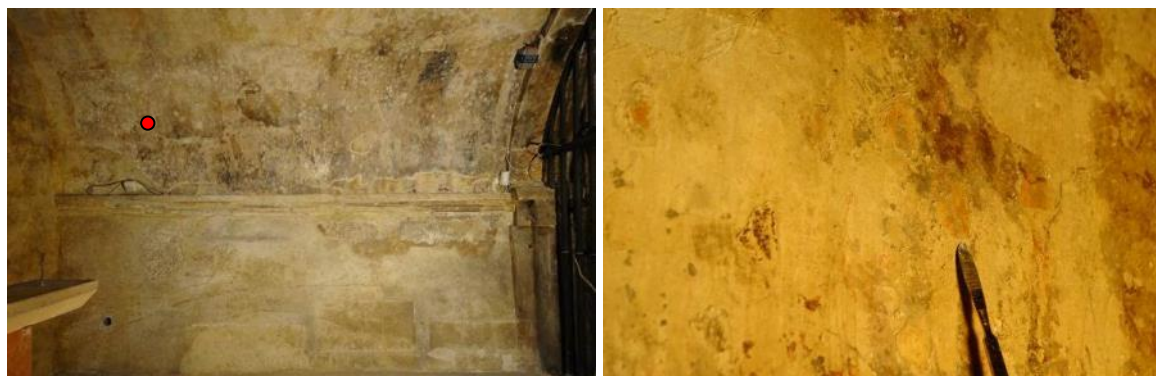
Figura 5.24.- Localización del punto de extracción de la muestra mcCS7.

La muestra de mortero mcCS7 corresponde a una pellada<sup>266</sup> o parche de color rojizo, localizada en la bóveda sur del camarín, referenciado también como mortero de reposición tipo III (Figs. 5.24 a 5.25). En sección estratigráfica es posible observar la textura del mortero con una capa pictórica sobrepuesta. Este mortero es completamente diferente a cualquiera de los analizados. Probablemente se trate de un mortero de reintegración de lagunas, empleado durante la restauración de la Cámara Santa, en el año 1940, o incluso en la intervención realizada entre los años 1919-1920.

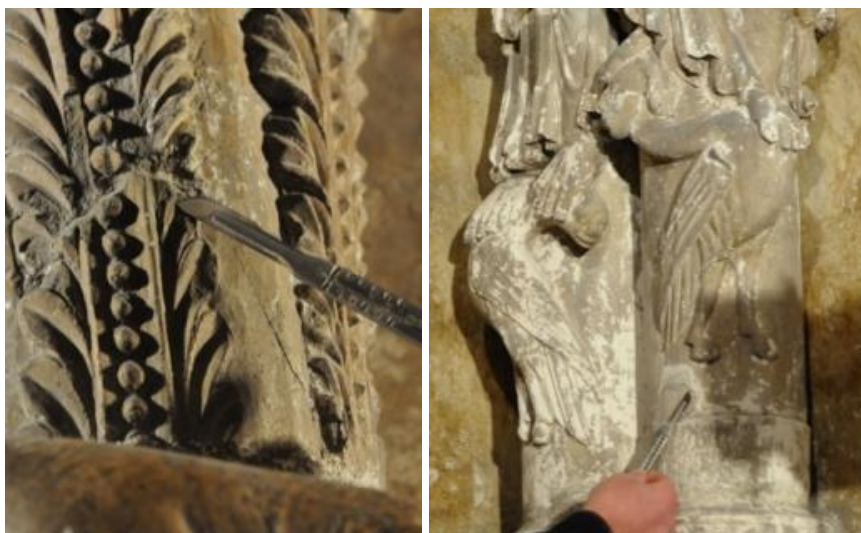
Figura 5.29.- Puntos de extracción de las muestras: EF15 (izqda.) y AF27 (dcha.) recogidas en dos ubicaciones diferentes: fuste de San Pablo y fuste de San Judas Tadeo, respectivamente.

Morteros, texturalmente similares y con áridos de dolomía de Laspra, han sido detectados en algunas de las reintegraciones realizadas en el conjunto escultórico del apostolado (muestras EF15 y AF27), (Fig.5.29). Cabe pensar que este mortero pudiera corresponder a un mortero de restauración, empleado en la reconstrucción de 1940-1942, realizada por Víctor Hevia.

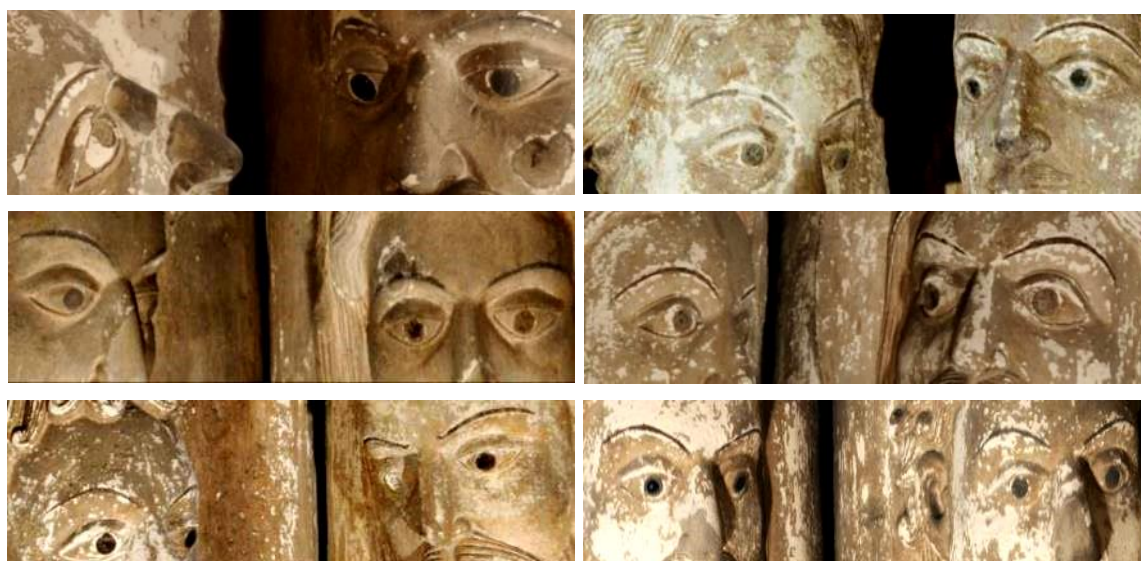
Figura 5.33.- De arriba a abajo y de izquierda a derecha: detalles de los ojos de los grupos escultóricos A (San Simón y San Judas), B (Santiago y San Juan), C (San Andrés y San Mateo), D (Santiago el menor y San Felipe), E (San Pedro y San Pablo) y C (Santo Tomás y San Bartolomé).

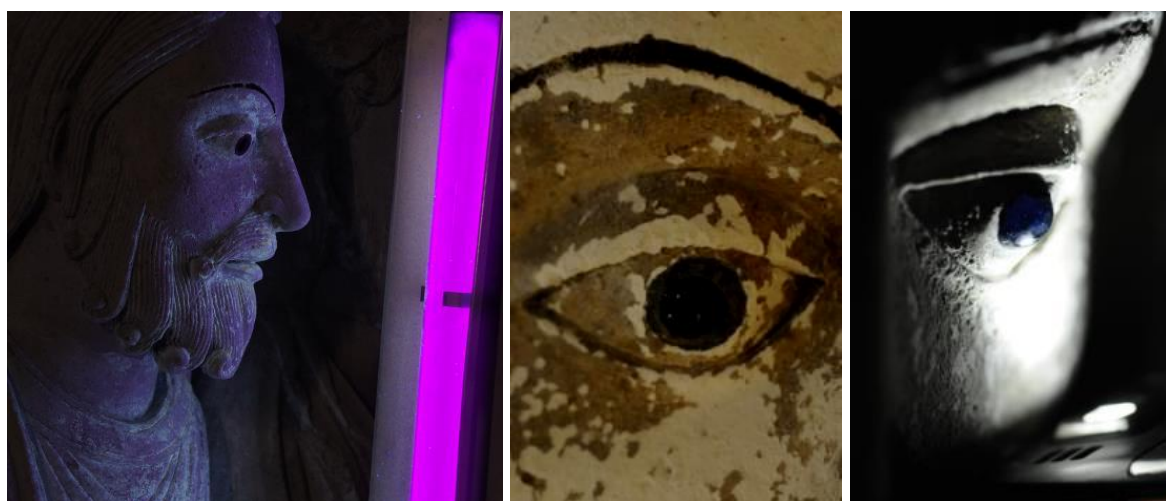
Figura 5.34.- Arriba: Aspecto general del rostro de Santo Tomás, iluminado con luz ultravioleta. Abajo: detalles de los ojos de Santo Tomás. La pupila podría corresponder a un zafiro, engarzado en la cavidad ocular.

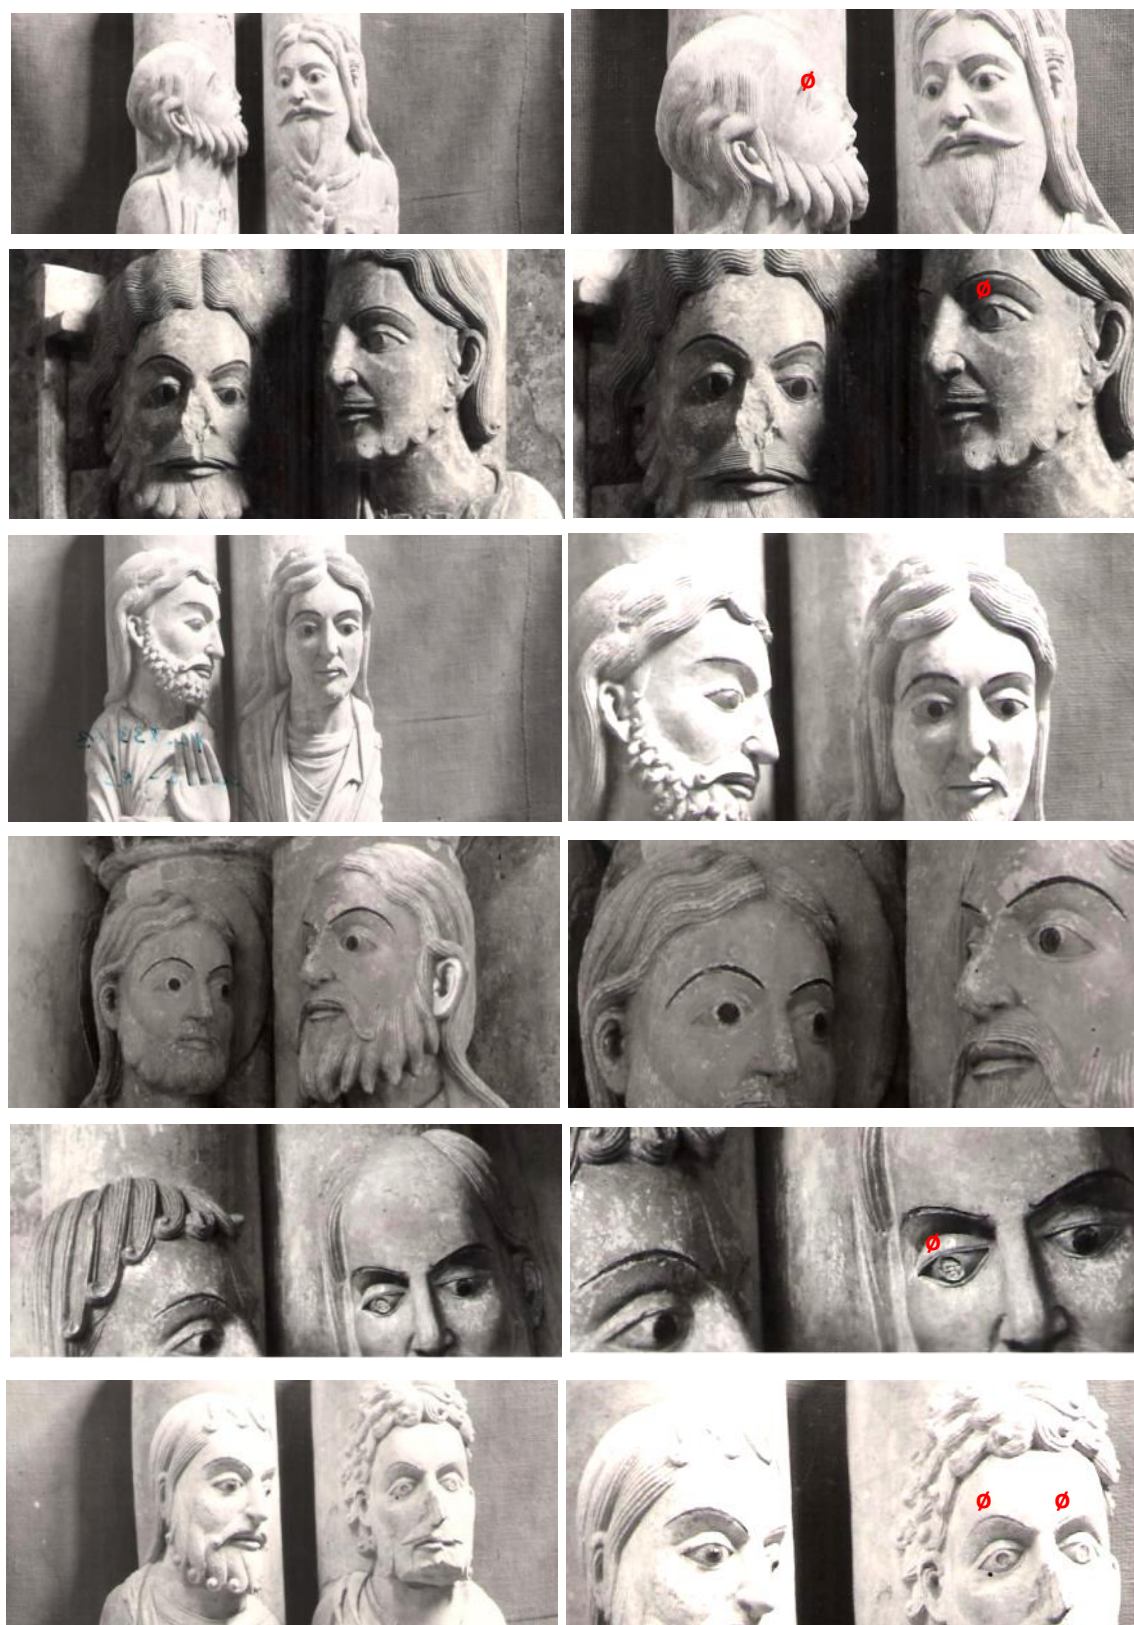
Figura 5.35.- De arriba abajo: General y detalle de los ojos de San Simón y San Judas, Santiago y San Juan, San Andrés y San Mateo, Santiago el menor y San Felipe, San Pedro y San Pablo y Santo Tomás y San Bartolomé, apeados o durante su restauración después de la destrucción de la Cámara Santa. En las fotografías puede observarse el estado de conservación de los ojos en ese momento. Sobre las imágenes se marcan las faltas (ø).

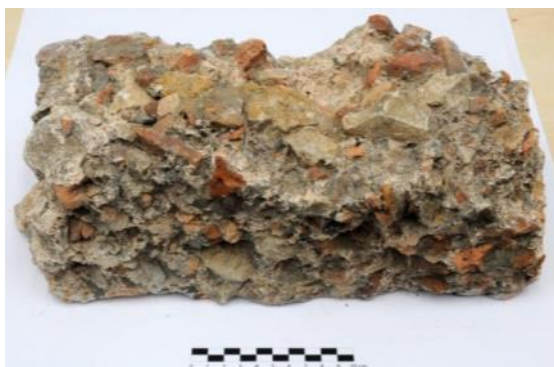
Figura 5.39.- Aspecto de la muestra del suelo de la Cámara Santa. Destaca el tamaño centimétrico de los áridos que conforman este mortero.

hormigón coherente, compacto y homogéneo, constituido por abundantes áridos de tamaños centimétricos (Fig. 5.39). El pavimento de la cripta de Santa Leocadia es igual que el encontrado en la Cámara Santa y está construido con cal, arena, canto rodado partido, losetas de barro y tejas.

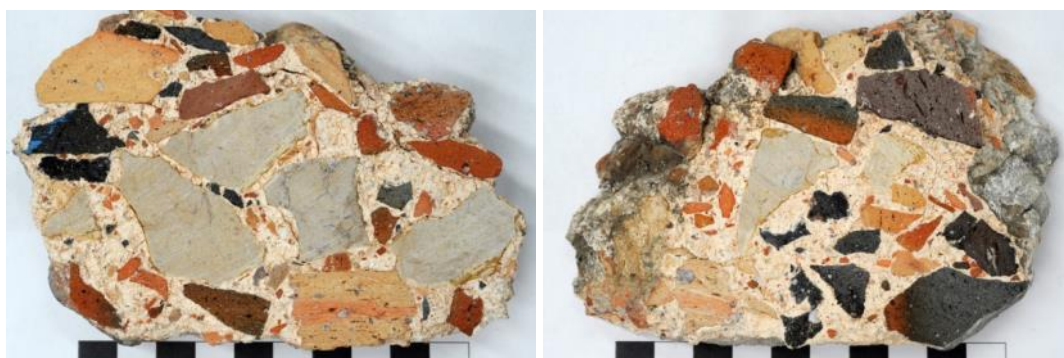
Figura 5.40.- Aspecto macroscópico de una sección transversal del hormigón. Está constituido por áridos de tamaño centimétrico, principalmente fragmentos cerámicos de colores rosados, rojos y negruzcos, y fragmentos de caliza de colores grisáceos, unidos por un conglomerante de tonalidades rosadas.

Se trata de un mortero constituido por fragmentos cerámicos (68%), granos de cuarzo (10%) y fragmentos de roca caliza (2%), unidos entre sí por una matriz carbonatada (20%) (Figs. 5.40 a 5.43). La morfología de los fragmentos cerámicos y calizos es angulosa (0,1–0,3), con baja esfericidad (0,3) en los primeros y moderada (0,7) en los segundos (Powers, 1953 y Krumbein y Sloss, 1955). En cuanto al tamaño, los fragmentos de caliza, situados entre 1 y 4,5 cm, son

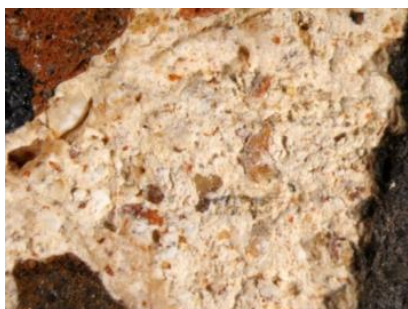
Figura 5.41.- Detalle a la lupa binocular de la fase aglomerante del hormigón del solado de la Cámara Santa. La matriz carbonatada aglutina áridos con tamaños inferiores a 1 mm.

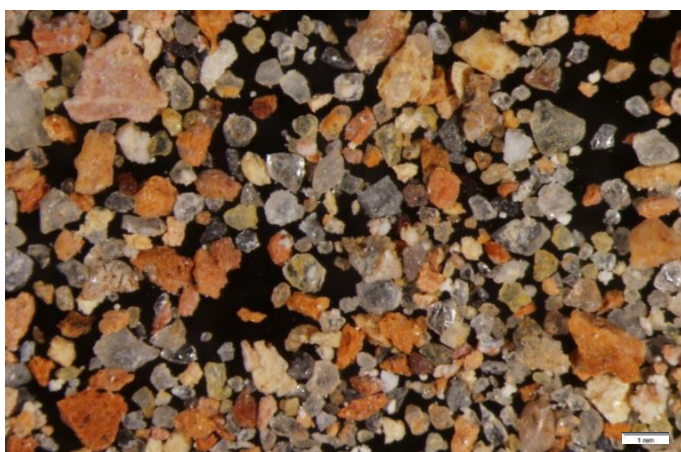
Figura 5.43.- Detalle del residuo insoluble de la matriz donde los fragmentos cerámicos y granos de cuarzo presentan tamaños superiores a 500 µm.

superiores a los fragmentos cerámicos que varían entre 100 µm y 3 cm. Los cuarzos presentan morfologías subangulosas (0,5), con una esfericidad variable entre moderada y alta (0,7-0,9) y un tamaño de grano que oscila entre 100 µm y 5 mm. La granulometría de los áridos de este hormigón es muy heterogénea, variando desde las 100 µm a los 5 cm (arena muy fina-canto), con un tamaño medio de 3 cm (canto). El ataque químico de la matriz, ha permitido visualizar la fracción fina del árido que se presenta en la figura 5.43.

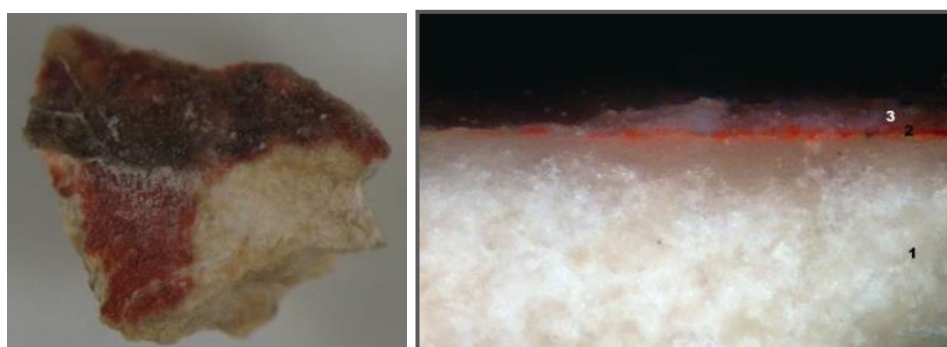
Figura 5.51.- Estratigrafía de la muestra EF7. Sobre la piedra de Laspra (1) se dispone una capa de color rojo (2) de 10  $\mu\text{m}$  de espesor, elaborada a base de tierras rojas, albayalde, dolomita y yeso. Por encima de esta capa se detectan restos de otra capa de color blanquecino, con un espesor que varía entre 0 y 25  $\mu\text{m}$ , elaborada a base de albayalde, yeso y silicatos.

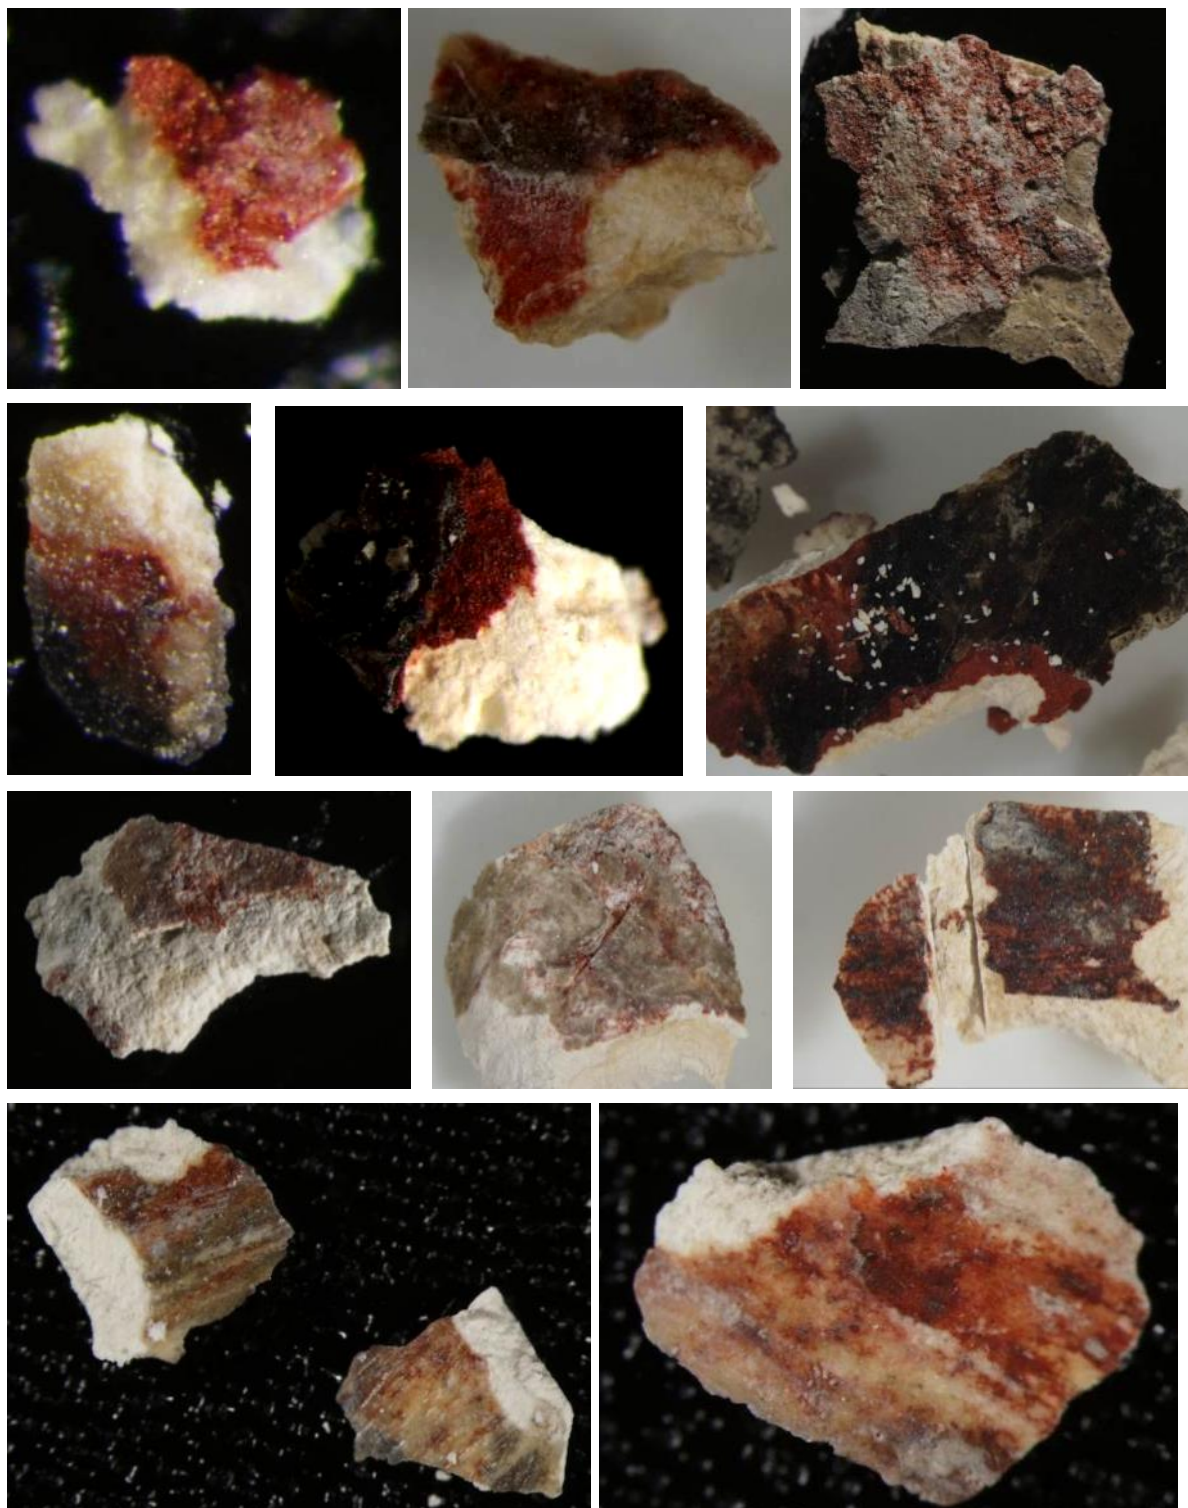
Figura 5.56.- Aspecto macroscópico superficial de algunas muestras que presentan *albayalde rojo*.

Agrupar a las muestras EF7, EF8, EF16, Ep17, Ac21, AC22, EF26, FF30, FF31 y ArEB13 (Figs. 5.50 a 5.51, 5.54, 5.56 y 5.57), con las siguientes características:

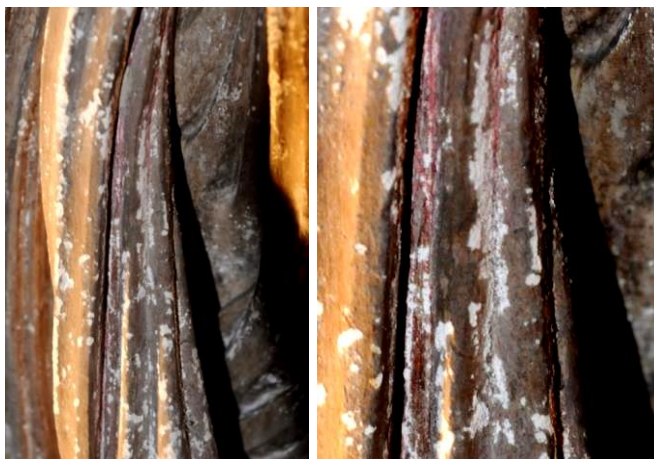
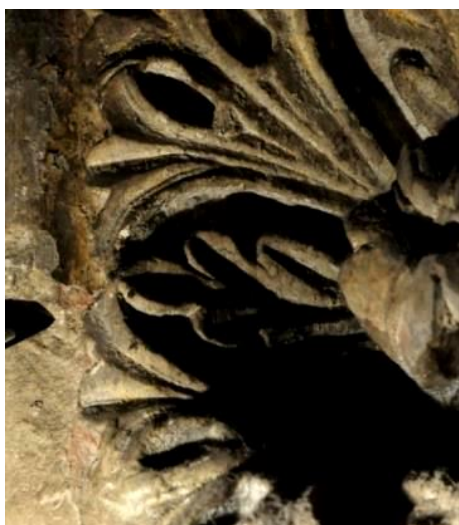
Figura 5.57.- Detalles de algunos de los restos pictóricos de albayalde rojo sobre superficies saltadas con anterioridad.

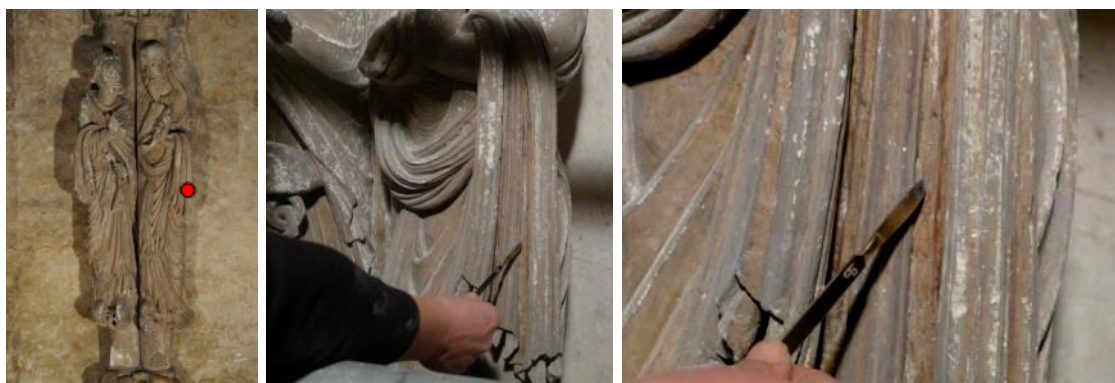
Figura 5.63.- Punto de extracción de la muestra pCS15, en el manto del apóstol San Pablo que presenta el color anaranjado de minio.

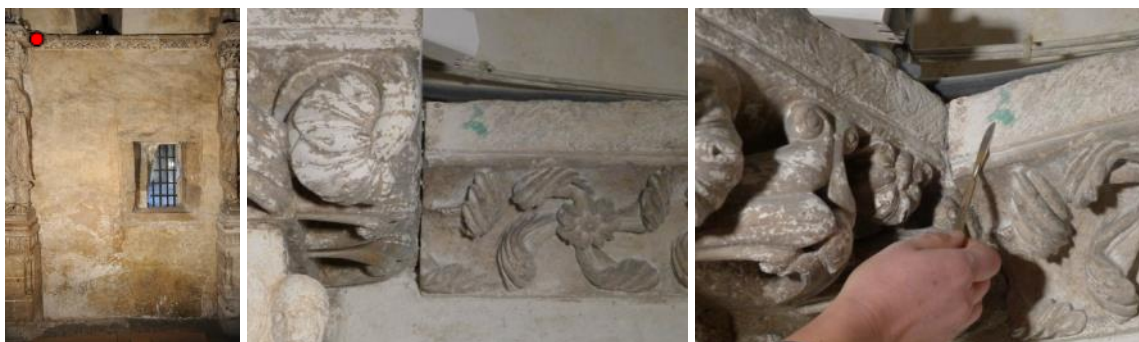
Figura 5.66.- Punto de extracción de la muestra pCS13, Corresponde a una capa pictórica de color verde turquesa, localizada sobre la imposta sur de la cámara Santa.

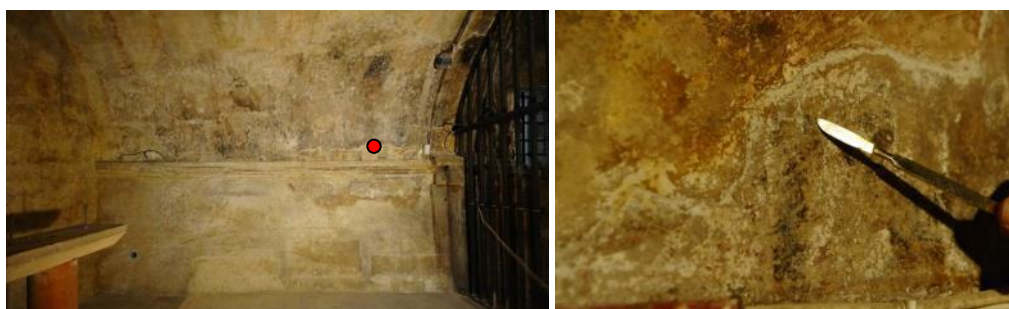
Figura 5.77- Localización del punto de extracción de la muestra mcCS4.

Corresponde a una muestra de pintura recogida por encima de la imposta del muro sur del camarín (Fig. 5.77). Texturalmente en la estratigrafía del mortero se detectan dos capas: una de grano fino más externa y otra, de grano grueso, más interna.

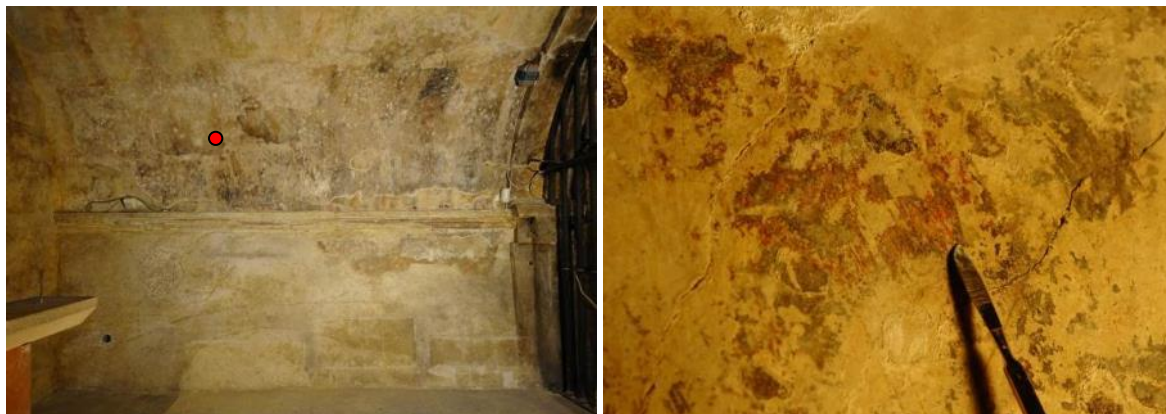
Figura 5.83.- Localización del punto de extracción de la muestra mcCS6.

Corresponde a otra muestra de pintura recogida en el interior del camarín, en la parte sur de la bóveda, donde alternan los colores rojo y negro (Figs. 5.83 a 5.84), sobre un mortero de grano fino, de 1,6 mm de espesor que corresponde al revoco exterior identificado en las muestras: mcCS1, mcCS2 sup., mcCS3, mcCS6, mcCS8 sup, mCS9, mCS23, mCS24 y EPa33

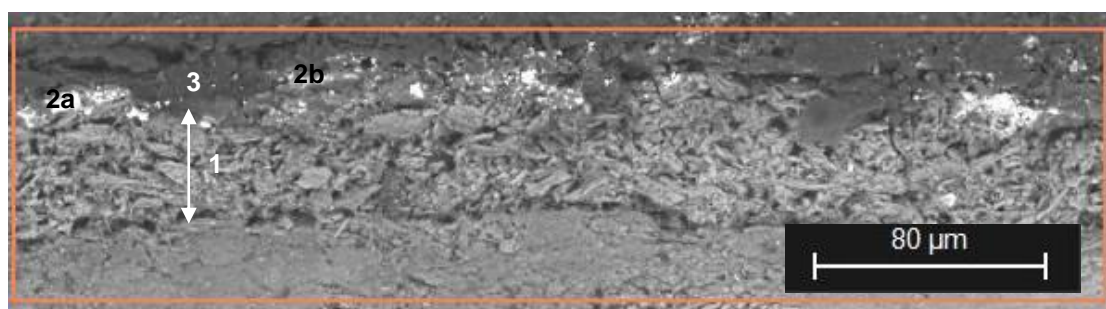
Figura 5.86.- Análisis morfoquímico al SEM-EDX e histogramas de porcentajes atómicos de la pintura y base de preparación de la muestra mcCS6. El análisis 1; corresponde a la base de preparación, los análisis 2a y 2b; a la pintura roja y el análisis 3; a la pintura negra.

Las secciones transversales de la muestra mcCS6 permiten observar que entre el enlucido y la capa pictórica, se detecta una base de preparación de 40 µm de espesor, elaborada a base de yeso y calcita (Fig. 5.85 y 5.86). La capa de pintura presenta un espesor medio de 18 µm y en ella van alternando lateralmente restos de capas de pintura de color rojo y negro. Los microanálisis, al SEM-EDX, muestran una composición a base de *bermellón*, *albayalde*, calcita, yeso, dolomita y cuarzo, en las zonas rojas y de carbono, calcita y algo de yeso, en las zonas negras (Figs. 5.85 y 5.86). Ambos pigmentos parecen haber utilizados simultáneamente en el mismo momento, sin que en ninguna zona de la muestra se detecten superposiciones entre ellos.

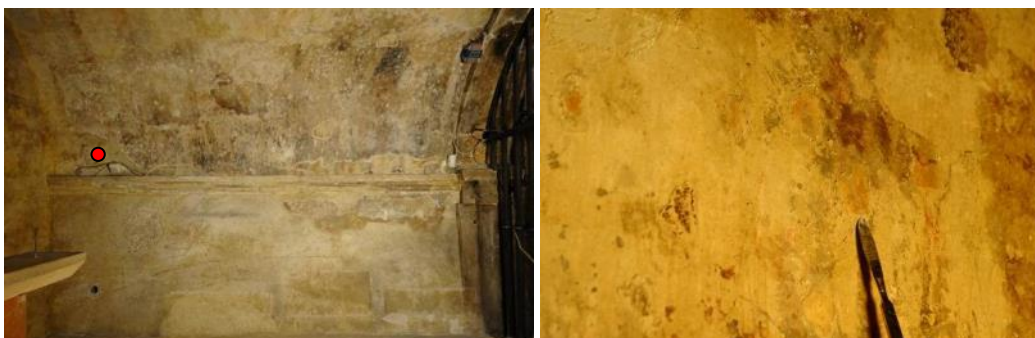
Figura 5.87.- Localización del punto de extracción de la muestra mcCS7.

Corresponde a una muestra recogida en uno de las pellas de color rojizo, observados en la bóveda sur del camarín (Fig. 5.87). Aunque la muestra presenta una pátina de suciedad de color grisáceo, bajo ésta es posible identificar una capa pictórica de color rojizo-anaranjado (Fig. 5.88).

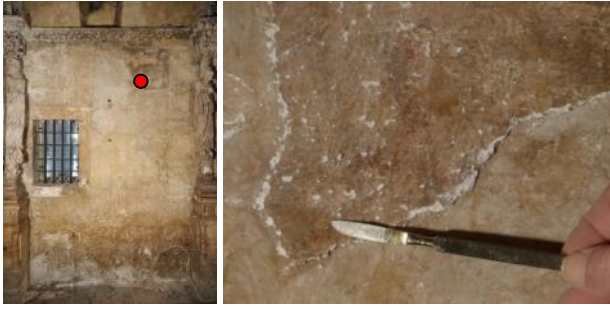
Figura 5.91.- Localización del punto de extracción de la muestra mCS9.

Corresponde a una muestra pintura, recogida en la sala de los apóstoles que en superficie presenta un tono pardo-ocre (Fig. 5.91). El aspecto macroscópico y microscópico de la muestra se presenta en las figuras 5.92 y 5.93, a partir del cual se deduce que la pintura va aplicada sobre el *revoco exterior*.

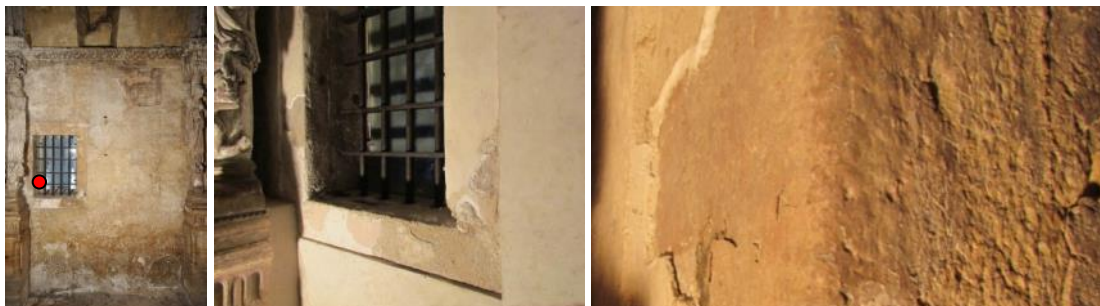
Figura 5.94.- Punto de extracción de las muestras mCS20 y mCS21.

Estas dos muestras se consideran una unidad, estando ambas ubicadas en la misma localización. La muestra mCS20 corresponde al encalado superior y la mCS21 es una capa de pintura de color rojizo-rosado, recogidas en el marco de la ventana izquierda, del muro sur de la sala de los apóstoles (Fig. 5.94).

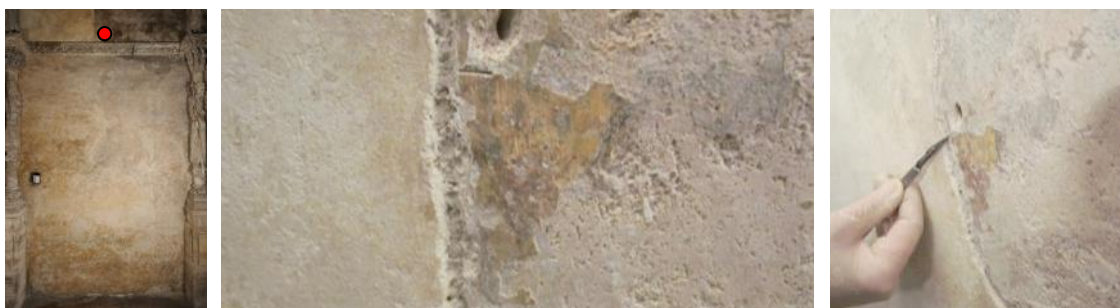
Figura 5.98.- Punto de extracción de la muestra mCS23. Corresponde a una capa pictórica de color amarillento, localizada en un parche de revoco, conservado en la bóveda norte de la Cámara Santa.

Corresponde a una muestra recogida en el lateral norte de la bóveda de la sala de los apóstoles (Fig. 5.98). Se trata de una muestra de pintura, de color amarillento, aplicada sobre un revoco de calcita y cuarzo en el que se identifican fragmentos de madera y algún fragmento de carbón, denominado *revoco externo*, descrito anteriormente.

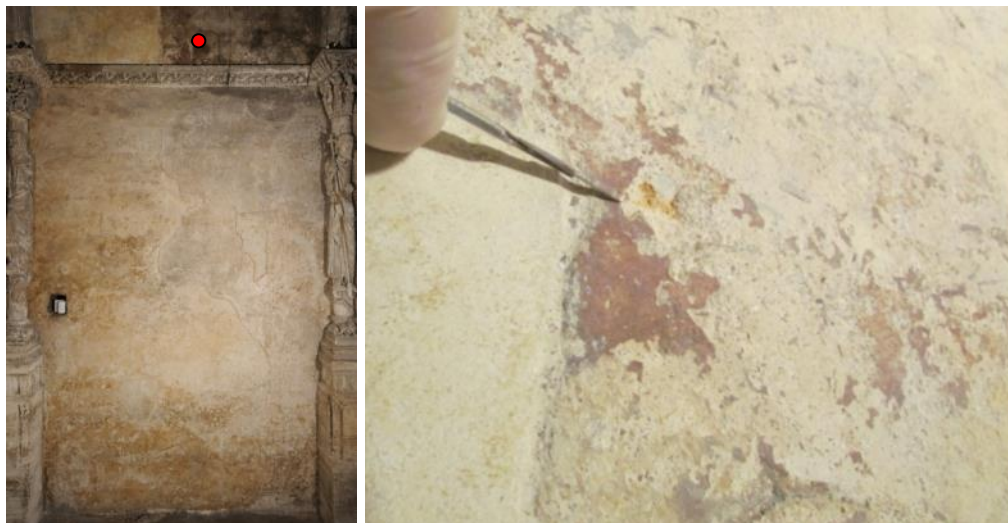
Figura 5.104.- Punto de extracción de la muestra mCS24. Corresponde a una pintura rojiza, localizada en un parche de revoco, conservado en la bóveda norte de la cámara Santa.

Corresponde a una pintura de color rojo recogida en las proximidades de la muestra anterior, sobre la imposta, en el lateral norte de la bóveda de la sala de los apóstoles, muy próxima a la anterior mcCS23 (Fig. 4.104). El sustrato corresponde al *revoco externo*, identificado por la presencia de abundantes fragmentos de madera (Fig. 5.105).

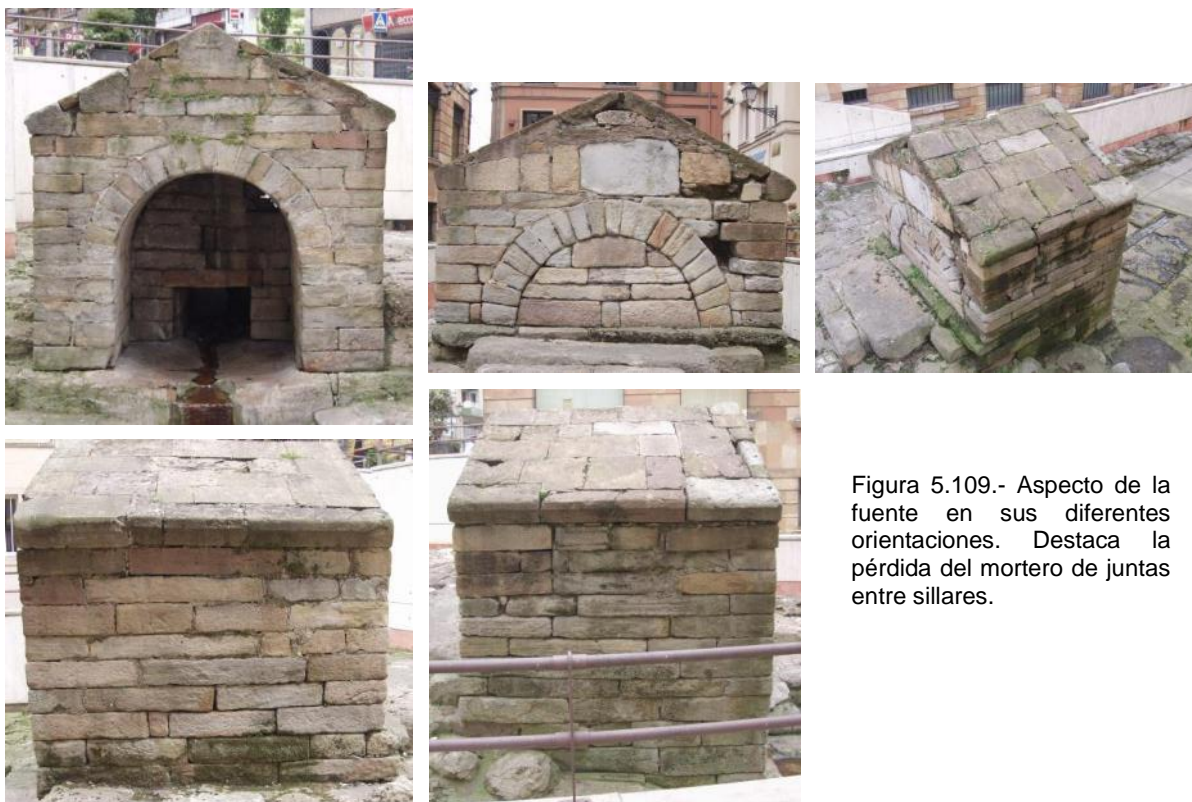
Figura 5.109.- Aspecto de la fuente en sus diferentes orientaciones. Destaca la pérdida del mortero de juntas entre sillares.

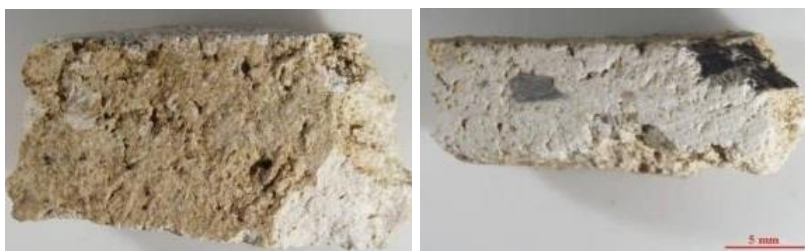
Figura 5.119.- Aspecto macroscópico del mortero M1/CV32 a la lupa binocular en superficie y sección transversal. En las micrografías se identifican granos de cuarzo (Q), fragmentos de rocas; caliza de color gris, limolita de color ocre y espacios vacíos tipo poro.

Corresponde a un mortero aplicado a modo de revoco, recogido sobre los contrafuertes de la fachada este de la capilla sur (Fig. 5.118). Macroscópicamente, se trata de un mortero homogéneo y compacto, formado principalmente por granos de cuarzo y algún fragmento de roca, inmersos en una matriz aglomerante de tonos beige-blanquecinos (Fig. 5.119).

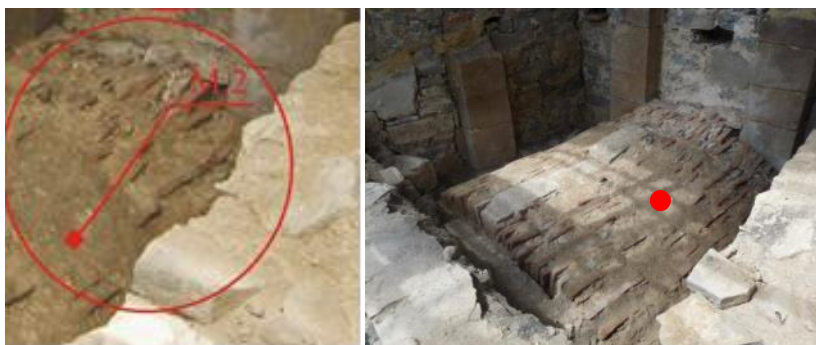
Figura 5.122.- Localización y aspecto «in situ» de la muestra de mortero M2/CV33.

Corresponde a un revoco recogido en el extradós de la bóveda de la capilla de los Obispos, lado este (Fig. 5.122). Macroscópicamente se trata de un mortero homogéneo y compacto, constituido por granos de cuarzo y minerales arcillosos, inmersos en una matriz aglomerante de tonos beige (Fig. 5.123).

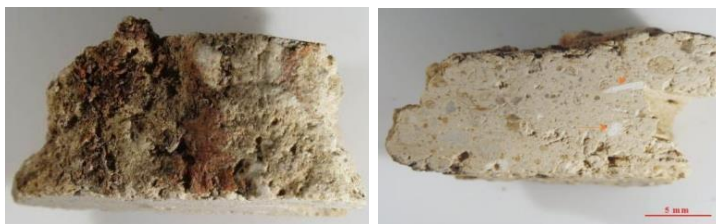
Figura 5.123.- Aspecto del mortero M2/CV33 en sección transversal, a la lupa binocular. A esta escala se identifican granos de cuarzo, nódulos de cal, cristales de microclina y minerales arcillosos. Los espacios vacíos, tipo poro aparecen heterogéneamente distribuidos en las zonas más externas.

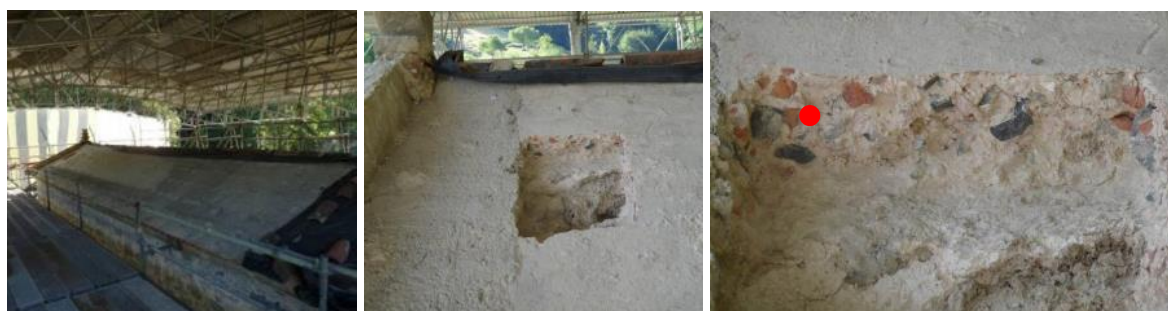
Figura 5.127.- Localización y aspecto «in situ» de la muestra de mortero M3/CV34.

Corresponde a un hormigón del encapotado de la bóveda de la cubierta de la nave central, vertiente norte (Figs. 5.126 a 5.127). Se trata de un mortero coherente, homogéneo y compacto, formado esencialmente por fragmentos cerámicos, inmersos en una matriz de tono blanquecino-beige. Dentro del material cerámico se identifican granos de cuarzo (Fig. 5.128).

Corresponde a un enlucido, recogido en la bóveda de la cubierta de la nave central, vertiente norte (Figs. 5.126 y 5.127). Es un mortero coherente, homogéneo y compacto, formado por granos de cuarzo y fragmentos cerámicos, inmersos en una matriz aglomerante de tonos beige (Fig. 5.131).

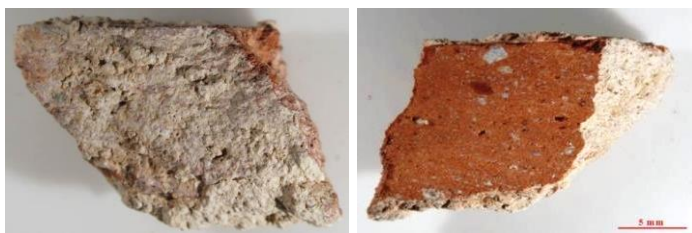
Figura 4.128.- Aspecto general del mortero M3/CV34, a la lupa binocular. Dentro de la matriz arcillosa del fragmento cerámico se identifican granos de cuarzo.

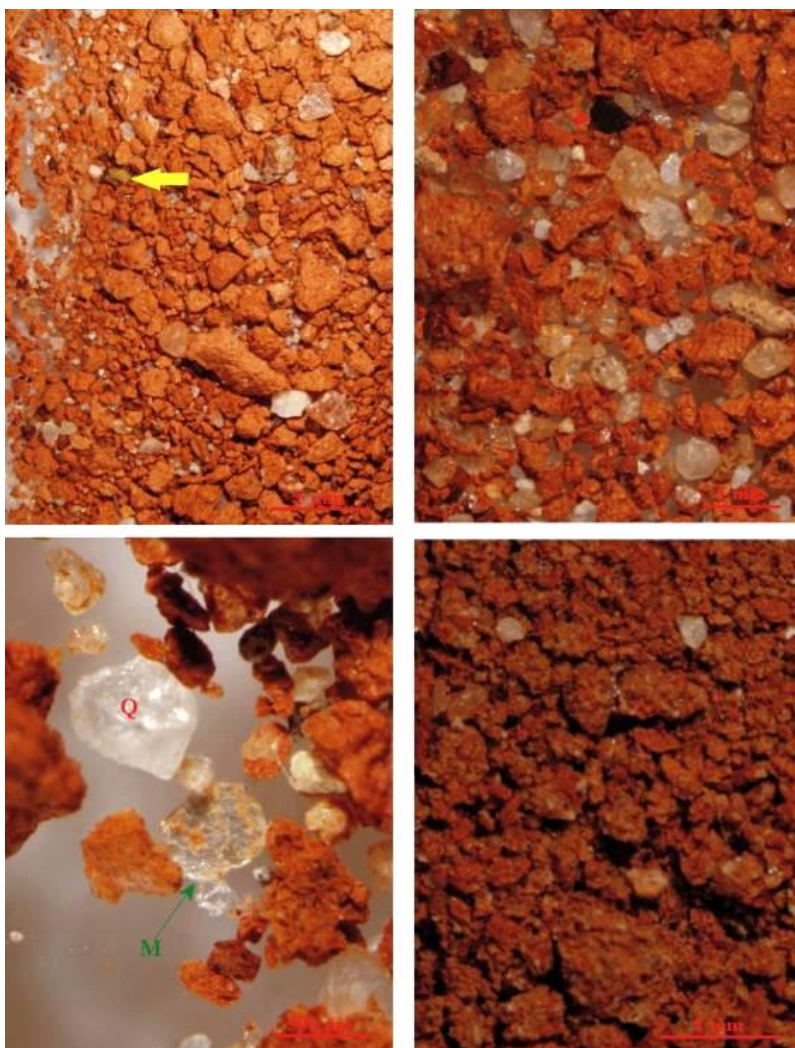
Figura 5.129.- Detalles a la lupa binocular del residuo insoluble del mortero M3/CV34, después del ataque químico. En las micrografías se observa que la fracción gruesa está constituida mayoritariamente por fragmentos cerámicos con algo de limolita (flecha amarilla) y pequeños fragmentos de carbón (flechas rojas). Las imágenes inferiores muestran detalles de granos de moscovita (M) y cuarzo (Q).

Mediante ataque químico se ha determinado una relación en peso de árido-matriz de 1:1. Dentro del residuo insoluble se diferencia una fracción gruesa, arenosa (35%) y una fracción fina, limosa-arcillosa (21%), con una relación entre ambas de 2:1 (Fig. 5.129). Microscópicamente, dentro de la fracción gruesa, se identifican, abundantes fragmentos cerámicos (63%), granos de cuarzo (35%), micas de tipo moscovita (2%) fragmentos de limolita (<1%) y granos de carbón (<1%). La fracción fina, con tamaño de grano limo-arcilla (<62,5  $\mu\text{m}$ ), presenta una composición similar a la de la fracción gruesa. La morfología de los granos varía entre subredondeada y subangulosa con tamaños de grano comprendidos entre arena muy gruesa y arena media (2-0,25 mm). La mineralogía total del mortero, obtenida por DRX, se presenta en la figura 5.130. Los minerales detectados han sido cuarzo, calcita y moscovita.

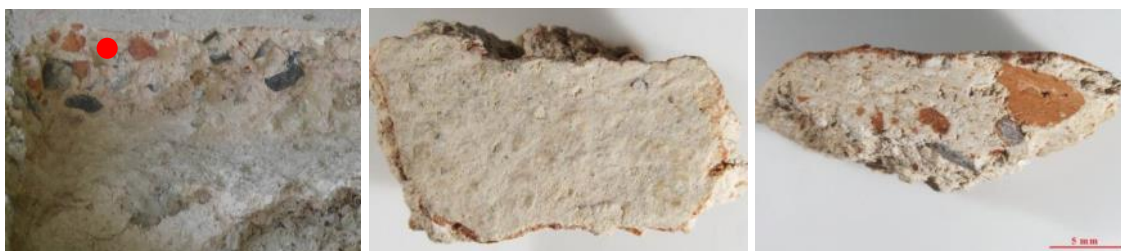
Figura 4.131.- Localización y aspecto macroscópico del mortero M4/CV35. En la imagen inferior se identifican granos de cuarzo nódulos de cal y fragmentos cerámicos. Granulométricamente existen dos poblaciones de materiales cerámicos bien diferenciadas. También se observan abundantes espacios vacíos tipo poro.

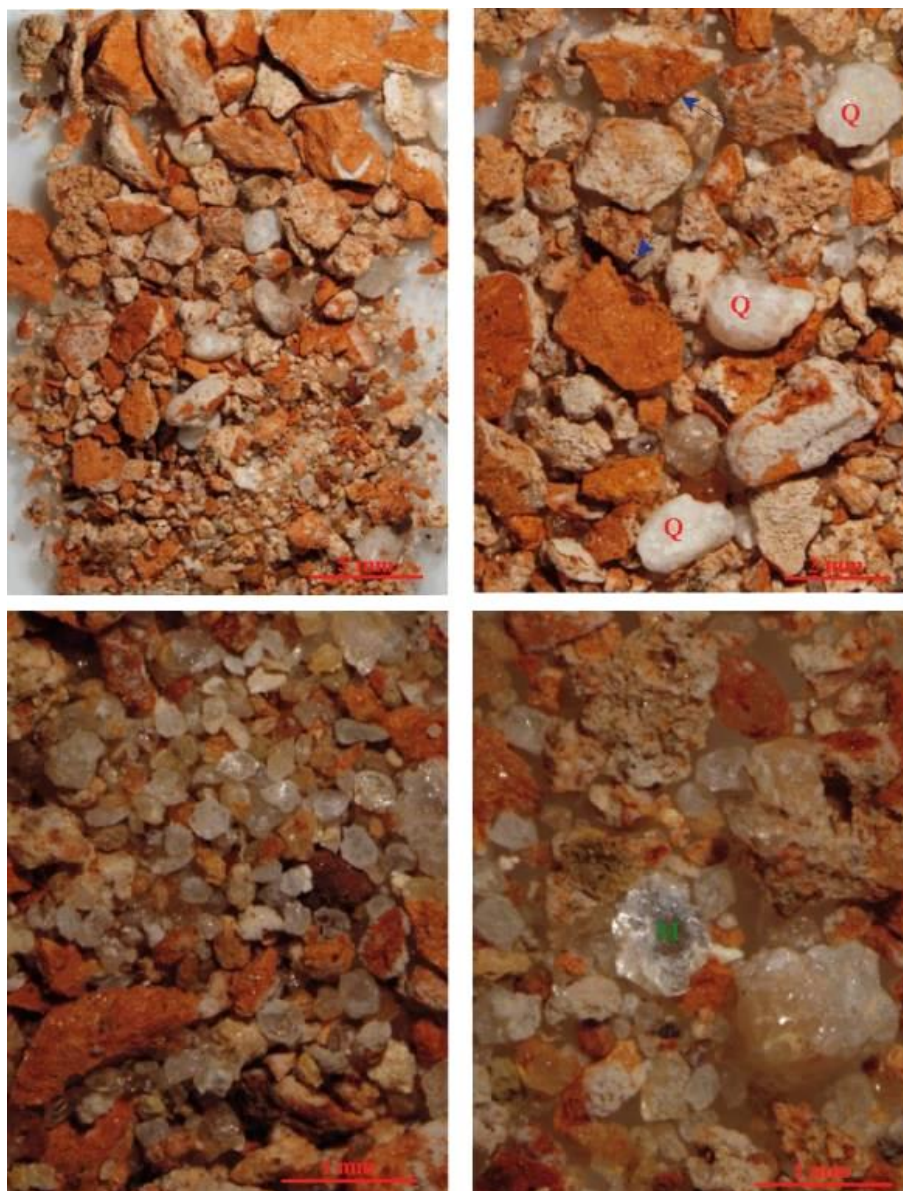
Figura 5.132.- Aspecto a la lupa binocular de la fracción gruesa y fina del residuo insoluble del mortero M4/CV35. En las imágenes se identifican granos de cuarzo (Q), fragmentos cerámicos (flechas azules) y algún grano de micas del tipo moscovita (M).

Mediante ataque químico, por disolución con ácido clorhídrico al 15%, se ha determinado presenta una relación en peso árido-matriz de 1:3. Formando parte del residuo insoluble se diferencia una fracción arenosa (16%) y una fracción limosa-arcillosa (11%), con una relación entre ambas de 1:1 (Figs. 5.132 a 5.133). Microscópicamente, dentro de la fracción gruesa, se identifican, granos de cuarzo (79%), cristales de moscovita (2%), granos de limolita (<1%), fragmentos cerámicos (15%) y nódulos de cal (4%). La morfología de los granos minerales varía de subredondeada a redondeada y respecto a la granulometría, existe una amplia distribución con granos tamaño canto-grava muy fina (5-2 mm), granos tamaño arena media (500-250 μm) y granos tamaño limo-arcilla (<62,5 μm). La fracción fina del residuo es composicionalmente similar a la gruesa pero presenta mayor abundancia de nódulos de cal y algún grano de carbón. Su análisis mineralógico, por rayos X, muestra una composición a base de calcita, cuarzo y moscovita (Fig. 5.134).

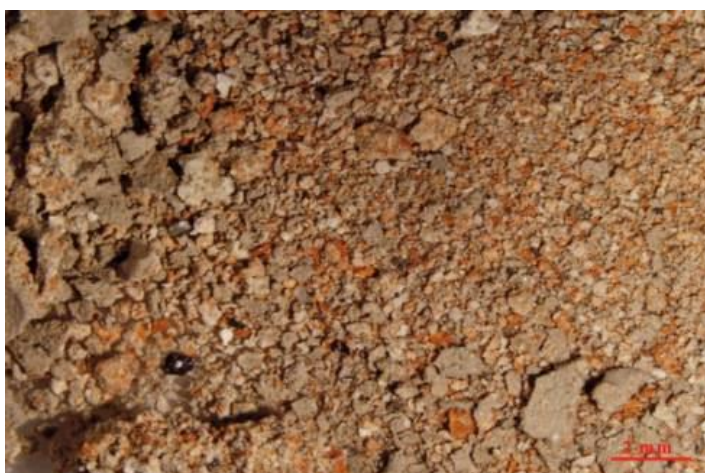
Figura 5.133.- Detalles, a la lupa binocular, de la fracción fina del residuo insoluble del mortero M4/CV35. En la imagen se identifican granos de carbón y nódulos de cal, además de fragmentos cerámicos y minerales arcillosos.

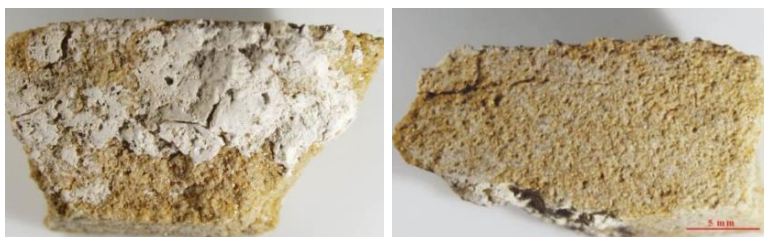
Figura 5.136.- Aspecto macroscópico del mortero M5/CV36 a la lupa binocular. En la imagen inferior se identifican granos de cuarzo, granos de limolita y pequeños fragmentos de carbón.

Corresponde a la 1ª capa de hormigón del encapotado de la bóveda de la cubierta de la nave sur (Fig. 5.135). Es un mortero coherente, homogéneo y compacto, formado por granos de cuarzo, inmersos en una matriz aglomerante de tonos ocre-amarillentos (Fig. 5.136).

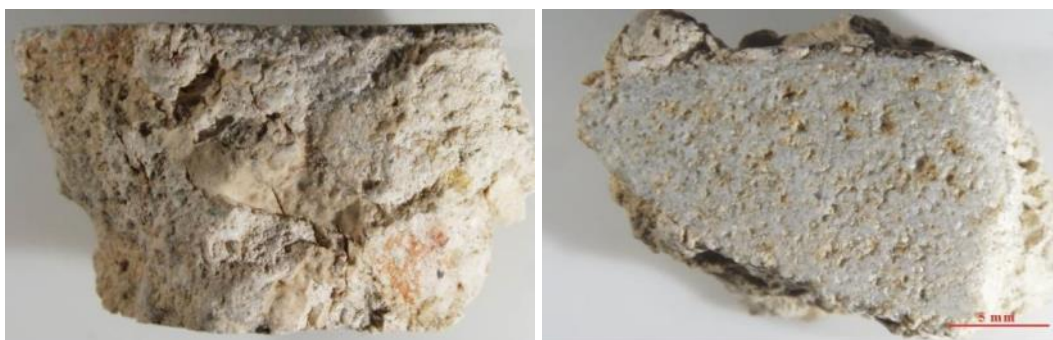
Figura 5.139.- Aspecto estereoscópico del mortero M6/CV37. A esta escala de observación se identifican abundantes granos de cuarzo, granos de limolita y algún fragmento de carbón. Los espacios vacíos en este mortero son de tipo poro.

Corresponde a la 2ª capa de hormigón del encapotado de la bóveda de la cubierta de la nave sur (Fig. 5.135). Es un mortero coherente, homogéneo y compacto, formado principalmente por granos de cuarzo, inmersos en una masa aglomerante de color beige. (Fig. 5.139).

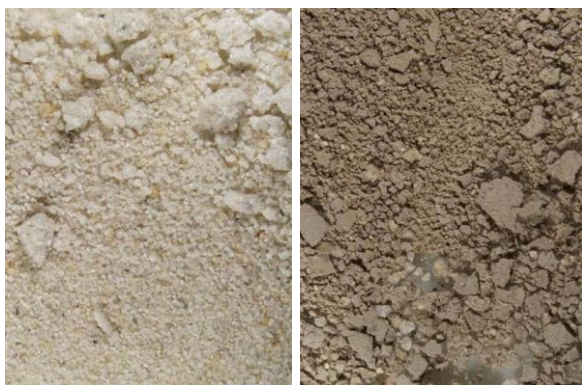
Figura 5.140.- Aspecto estereoscópico del residuo insoluble del mortero M6/CV37.

Mediante ataque químico se ha determinado que presenta una relación en peso árido-matriz de 1:4. Dentro del residuo insoluble se diferencia una fracción arenosa (17%) y una fracción limo-arcillosa (4%), con una relación entre ambas de 4:1 (Figs. 5.140 a 5.141). Microscópicamente, dentro de la fracción gruesa se identifican granos de cuarzo (98%), microclina (<1%), fragmentos de limolita (1%), restos de carbón (1%) y fragmentos cerámicos (<1%). En la fracción fina, además de cuarzo, se identifican algunos nódulos de cal. Respecto a la granulometría del árido predomina el tamaño arena muy gruesa-arena gruesa (2-0,5 mm), frente al tamaño de grano limo-arcilla (<62,5  $\mu\text{m}$ ), variando la morfología de los granos de cuarzo entre subredondeada y subangulosa. Mineralógicamente la composición total del mortero es cuarzo y calcita (5.142).

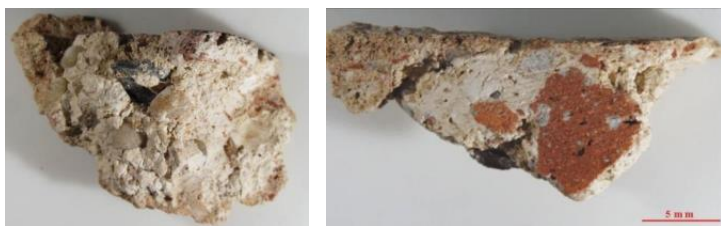
Figura 5.144.- Aspecto macroscópico del mortero M7/CV38, a la lupa binocular. Se identifican granos de cuarzo, fragmentos cerámicos y algún fragmento de carbón. Los espacios vacíos, tipo poro, son abundantes.

Corresponde a un enlucido, aplicado sobre la 2ª capa del encapotado de la bóveda de la cubierta de la nave sur (Fig. 5.143). Es un mortero coherente, homogéneo y compacto, formado esencialmente por granos de cuarzo y fragmentos cerámicos, inmersos en una matriz aglomerante de tonos beige (Fig. 5.144).

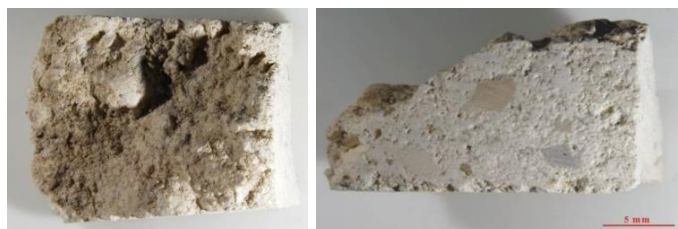
Figura 5.148.- Aspecto macroscópico del mortero M8/CV39 a la lupa binocular. En la imagen inferior se observan granos de cuarzo, fragmentos de carbón y algo de limolita. Los espacios vacíos son tipo poro.

Corresponde a un mortero que revoca el tramo oriental de la fachada sur de la nave sur, entre los dos contrafuertes orientales (Fig. 5.147). Es un mortero coherente, homogéneo y compacto, formado mayoritariamente por granos de cuarzo, inmersos en una matriz aglomerante de color beige-blanquecino (Fig. 5.148).
