# EL ANÁLISIS DE MORTEROS HISTÓRICOS COMO HERRAMIENTA DE DATACIÓN E INTERPRETACIÓN DE TÉCNICAS Y FASES CONSTRUCTIVAS

**“El análisis de morteros históricos como herramientas de datación e interpretación de técnicas y fases constructivas”**

**TESIS DOCTORAL**

Araceli Rojo Álvarez

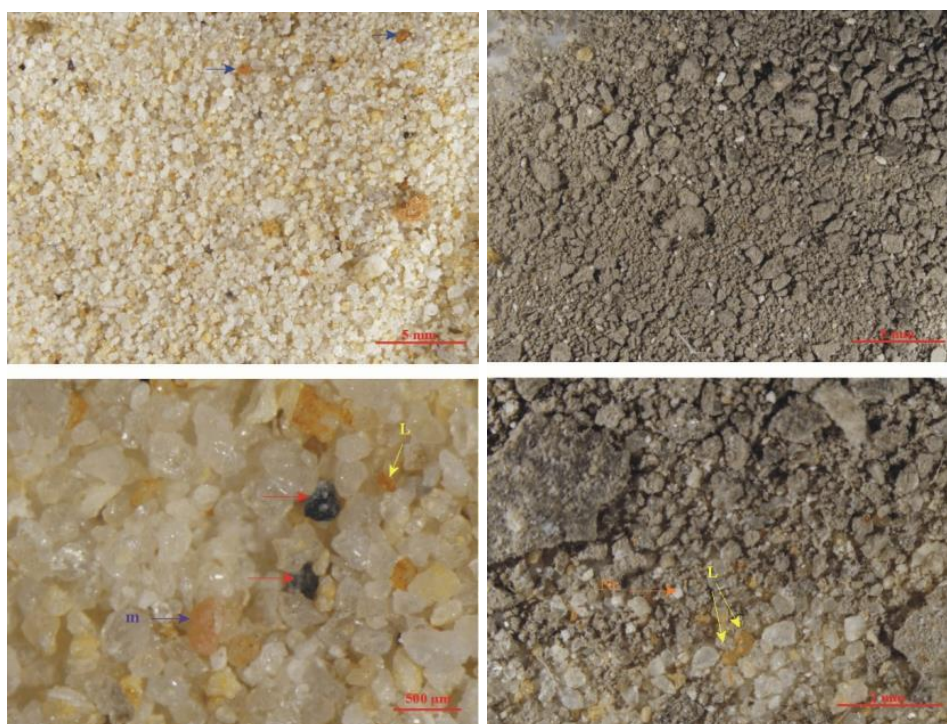
Figura 5.149.- Izquierda: aspecto a la lupa binocular de la fracción gruesa del residuo insoluble del mortero M8/CV39. En las imágenes se observan abundantes granos de cuarzo, además de fragmentos cerámicos (flechas azules), granos de carbón (flechas rojas), fragmentos de limolita (L) y microclina (m). Derecha: detalles de la fracción fina del residuo insoluble del mortero. En las imágenes inferior se identifican granos de cuarzo, reubiertos mayoritariamente por arcillas, limolita (L) y algún nódulo de cal (Nc).

Mediante ataque químico se ha determinado que presenta una relación en peso árido-matriz de 1:4. Dentro del residuo insoluble se diferencia una fracción arenosa (16%) y una fracción limosa-arcillosa (5%), presentando entre ambas una relación de 3:1 (Figs. 5.149). Microscópicamente en la fracción

gruesa, se identifican granos de cuarzo (97%) y microclina (2%), fragmentos de limolita (1%), granos de carbón (<1%) y fragmentos cerámicos (<1%). La mayoría de los granos de cuarzo presentan tamaño de grano arena fina (250-150  $\mu\text{m}$ ). Dentro de la fracción fina, minoritaria, con tamaño de grano limo-arcilla (<62,5  $\mu\text{m}$ ), además de arcillas, se observan nódulos de cal. La morfología de los granos varía de subredondeada a subangulosa (0,7), con una esfericidad baja (0,5) (Powers, 1953 y Krumbein y Sloss, 1955). Su análisis mineralógico, por rayos X, ha detectado calcita, cuarzo y microclina (Fig. 5.150).

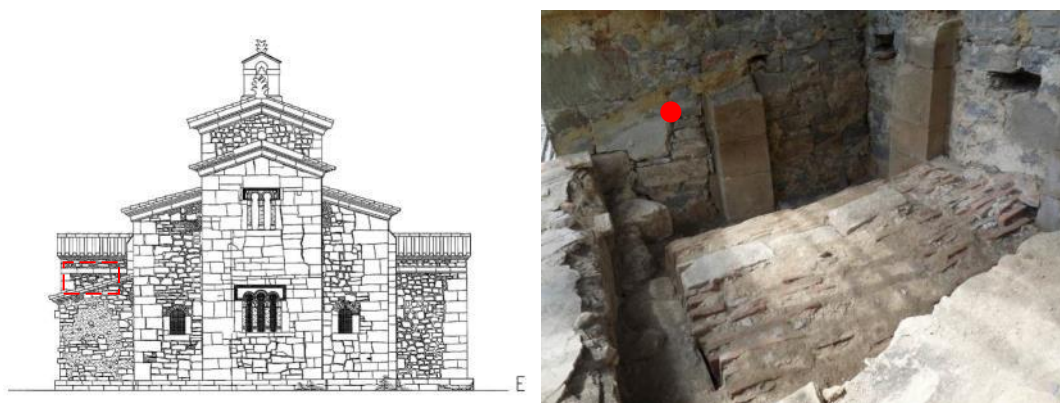
Figura 5.151.- Localización y aspecto «in situ» de la muestra de mortero M9/CV40.

Corresponde a un revoco recogido en la fachada este de la capilla sur, al lado del contrafuerte (Fig. 5.151). Es un mortero coherente, homogéneo y compacto, formado por granos de cuarzo y nódulos de cal inmersos en una matriz aglomerante de color beige (Fig. 5.152).

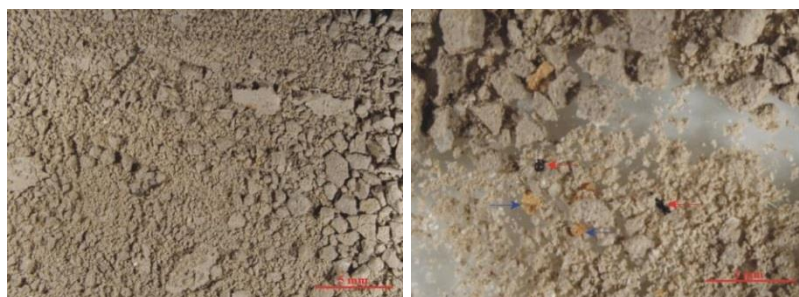
Figura 5.153.- Detalles a la lupa binocular de la fracción fina del residuo insoluble del mortero M9/CV40. En la imagen inferior, además de cuarzo y arcillas, se identifican granos de carbón (flechas rojas) y fragmentos cerámicos (flechas azules).

Mediante ataque químico se ha determinado que presenta una relación en peso árido-matriz de 1:5. Dentro del residuo insoluble se diferencia una fracción arenosa (12%) y una fracción fina, limo-arcillosa (6%), (Figs. 5.153 a 5.154). La relación entre ambas fracciones es de 2:1. Microscópicamente, se identifican granos de cuarzo (95%), cristales de moscovita (<1%) y turmalina (<1%), fragmentos de limolita (<1%), fragmentos cerámicos (5%), granos de carbón (<1%) y nódulos de cal (<1%). La granulometría del árido varía de arena fina (250-150  $\mu\text{m}$ ) a limo-arcilla (<62,5  $\mu\text{m}$ ) y la morfología del cuarzo, componente mayoritario, es preferentemente subredondeada-redondeada (0,7-0,9), con esfericidad elevada (0,9). Los minerales identificados, por DRX en la muestra total, han sido cuarzo y calcita (Fig. 5.155).

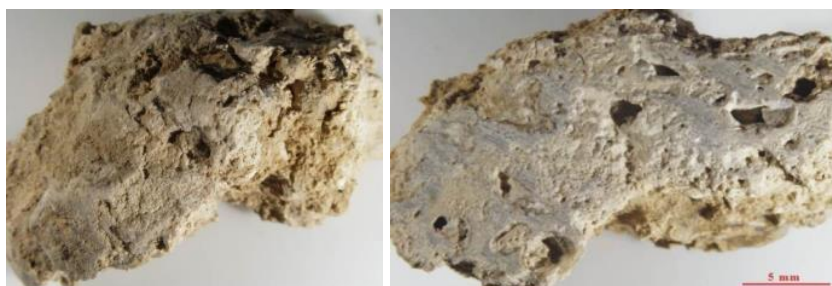
Figura 5.157.- Aspecto macroscópico de la muestra M10/CV41, a la lupa binocular, en superficie y en corte transversal. A esta escala únicamente se identifican granos de cuarzo, aglutinados en una matriz carbonatada. Los espacios vacíos tipo poro presentan elevados radios de acceso.

Corresponde a un mortero de juntas del aparejo de ladrillo, recogido en la rosca de la bóveda (trasdós) de la capilla de los Obispos (Fig. 5.156). Es un mortero coherente, homogéneo y compacto, constituido por granos de cuarzo inmersos en una matriz de color beige-pardo (Fig. 5.157).

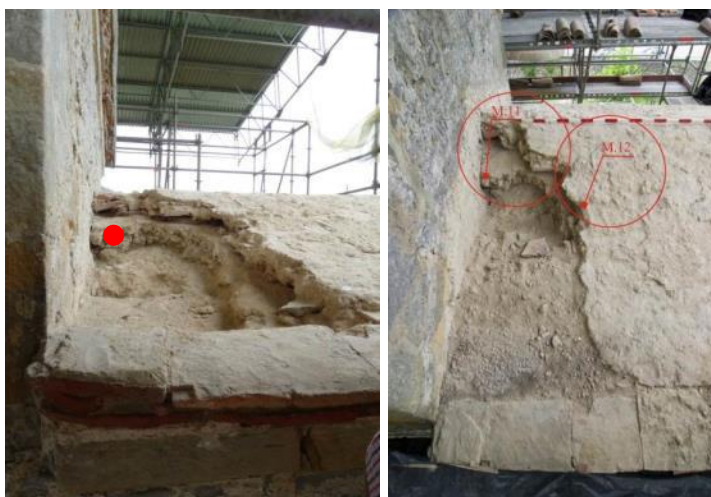
Figura 5.161.- Aspecto «in situ» de la muestra de mortero M11/CV42.

Corresponde a un mortero procedente de la 1ª capa del encapotado, recogido en bóveda de la cubierta, vertiente sur de la capilla mayor (Figs. 5.160 a 5.161). Se trata de un mortero coherente, homogéneo y compacto, constituido por granos de cuarzo, inmersos en una matriz aglomerante de color beige (Fig. 5.162).

Corresponde al mortero de la 2ª capa del encapotado de la bóveda de la cubierta de la capilla mayor, en su vertiente sur (Figs. 5.160 a 5.161). Macroscópicamente, es un mortero coherente, homogéneo y compacto, formado por granos de cuarzo, inmersos en una matriz aglomerante de color beige (Fig. 5.165).

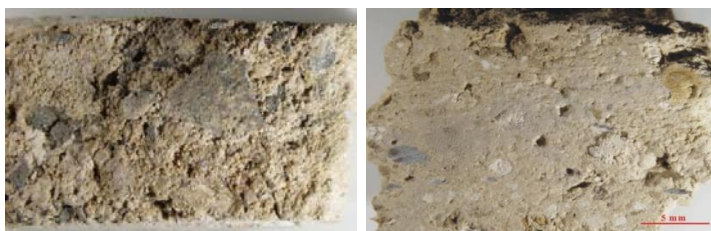
Figura 5.162.- Aspecto macroscópico, a la lupa binocular, del mortero M11/CV42 en superficie y en corte transversal. A esta escala se identifican granos de cuarzo, algún fragmento de carbón, algo de limolita y nódulos de cal.

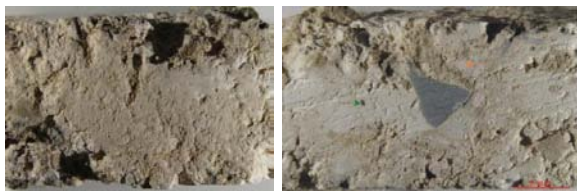
Figura 4.165.- Aspecto macroscópico del mortero M12/CV43 en superficie y en sección transversal. En las imágenes se observan granos de cuarzo, fragmentos de carbón y nódulos de cal.

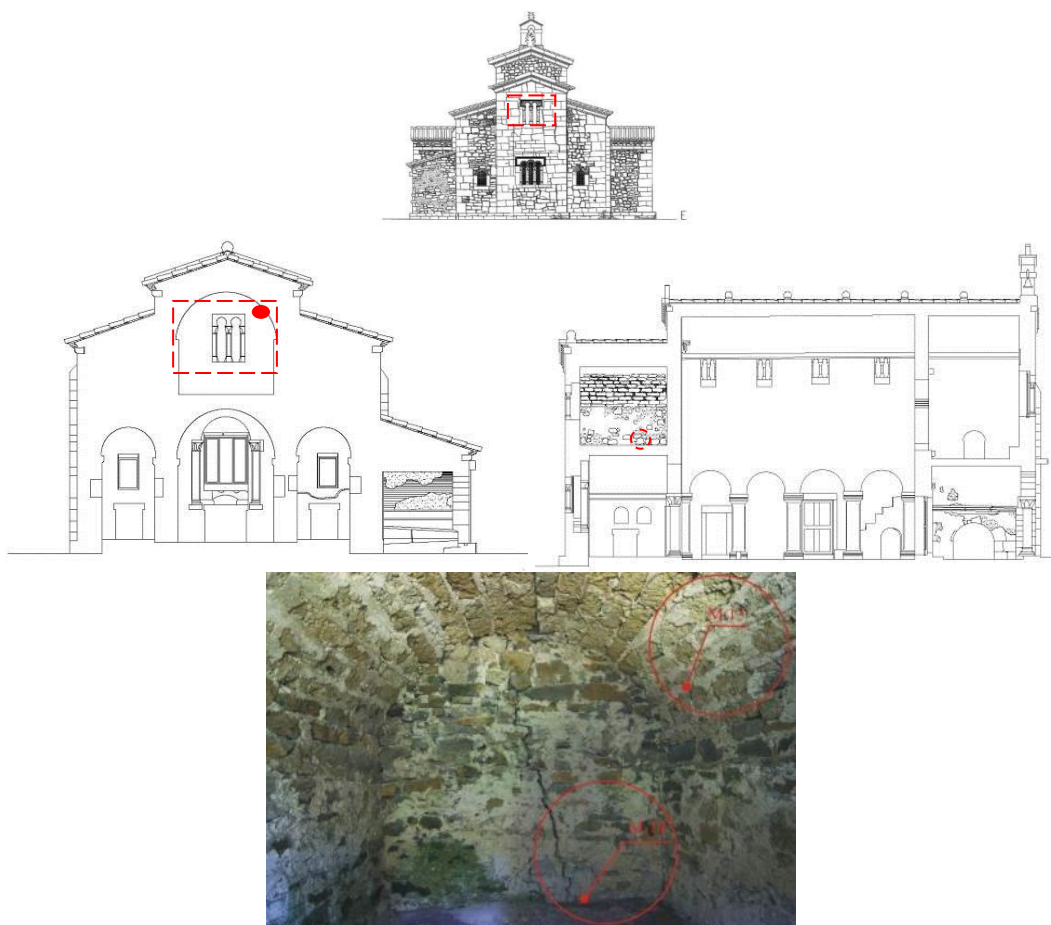
Corresponde al mortero de juntas, localizado en el intradós de la bóveda de la cámara supraabsidal (Fig. 5.168). Macroscópicamente, se trata de un mortero coherente, homogéneo y compacto, constituido por granos de cuarzo, inmersos en una matriz aglomerante de color beige (Fig. 5.169).

Figura 5.168.- Localización y aspecto «in situ» de la muestra de mortero M13/CV44.

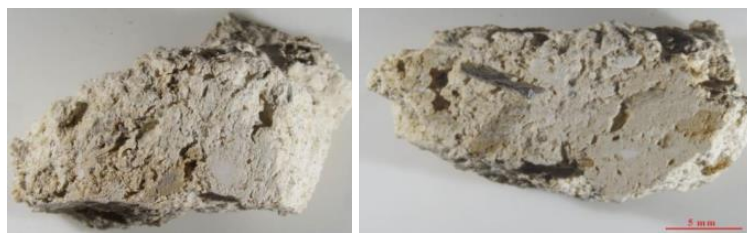
Figura 5.169.- Aspecto general del mortero M13/CV44 en superficie y en sección transversal. A esta escala se identifican granos de cuarzo, fragmentos de limolita y nódulos de cal.

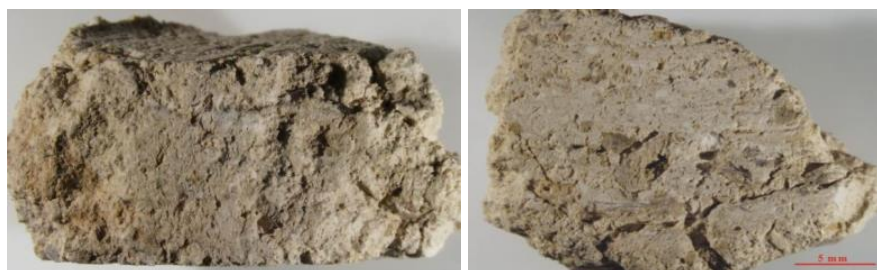
Figura 5.173.- Aspecto macroscópico del mortero M14/CV45 en superficie y en corte transversal. A esta escala se identifican granos de cuarzo, limolita, nódulos de cal y espacios vacíos de tipo poro y tipo fisura.

Corresponde a una capa de mortero recogido en el pavimento de la cámara supraabsidial (Fig. 5.172). Se trata de un mortero coherente, homogéneo y compacto, constituido mayoritariamente por granos de cuarzo, inmersos en una matriz aglomerante de color beige (Fig. 5.173).

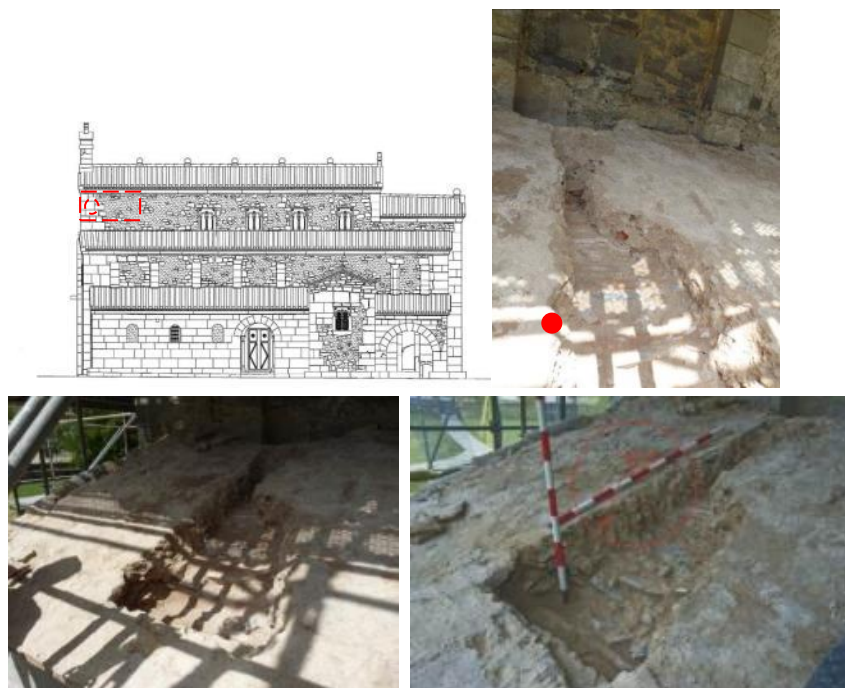
Corresponde al mortero del encapotado de la bóveda, recogido en el pórtico sur (Fig. 5.176). Macroscópicamente es un mortero coherente, homogéneo y compacto, formado principalmente por granos de cuarzo, inmersos en una matriz aglomerante de color beige-pardo (Fig. 5.177).

Figura 5.176.- Localización y aspecto «in situ» de la muestra de mortero M15/CV46.

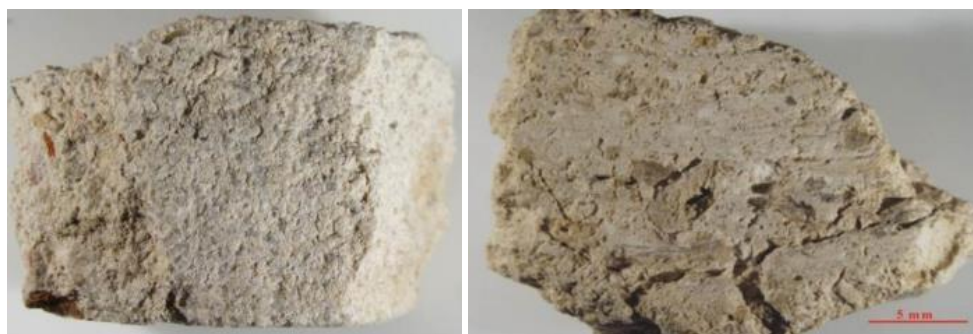
Figura 5.177.- Aspecto macroscópico del mortero M15/CV46 en superficie y sección transversal. A esta escala se identifican granos de cuarzo, fragmentos de carbón, limolita y nódulos de cal

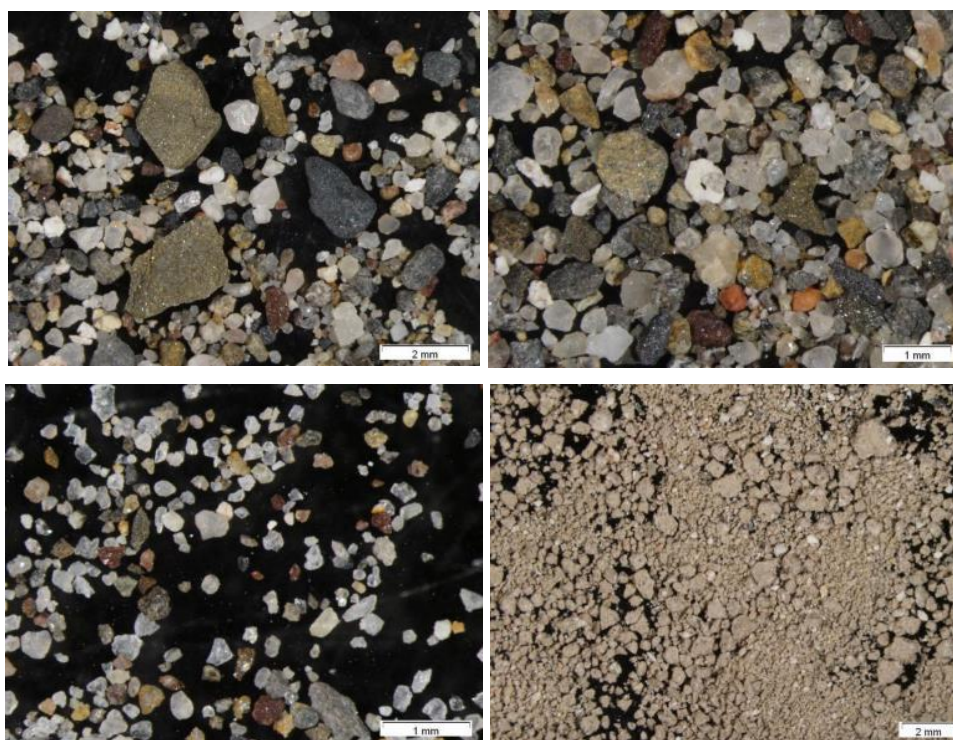
Figura 5.189.- Arriba: fracción gruesa del residuo insoluble de la muestra S.C.4./M.E.2 ue 1212. Se identifican fragmentos de roca, granos de cuarzo y algún cristal de microclina. El tamaño medio de los granos es de 500  $\mu\text{m}$ . Abajo: detalles de la fracción fina del residuo insoluble, constituida mayoritariamente por granos de cuarzo y arcillas.

Mediante ataque químico, se ha determinado una relación en peso, árido- matriz de 1:10. Dentro del árido se diferencia una fracción arenosa (6%) y una fracción limo-arcillosa (3%), con relación entre ambas fracciones de 2:1 (Figs. 5.189). Microscópicamente dentro de la fracción gruesa se identifican granos de cuarzo (60%) translúcidos y blancos, fragmentos de rocas siliciclástica (40%) de color gris oscuro, beige y granate, alguna microclina, de tono asalmonado (<1%) y algún fragmento cerámico (<1%). Dentro de la fracción fina beige, además de minerales arcillosos, se identifican restos de cal y algún grano de carbón. El residuo insoluble presenta una amplia distribución de tamaños comprendida entre 200  $\mu\text{m}$  y 3,3 mm, correspondiendo los mayores tamaños a los fragmentos de roca. El tamaño medio de los granos minerales es de 400-600  $\mu\text{m}$  (arena media-gruesa) y la morfología varía de redondeada a subangulosa (0,9-0,7), con una esfericidad moderada (0,7) (Powers, 1953 y Krumbein y Sloss, 1955), más baja (0,3) en los fragmentos de roca. De su análisis difractográfico del mortero se deduce que está compuesto mayoritariamente por calcita y cuarzo (Fig. 5.190).

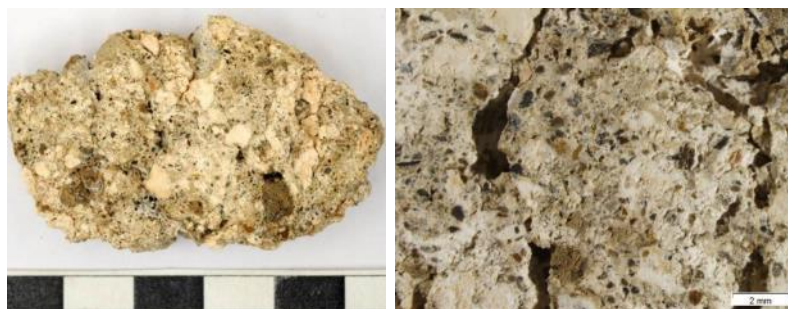
Figura 5.192.- Aspecto macroscópico y estereoscópico del mortero S.C.5/(M.E.3)/ue 1204.. A esta escala se identifican abundantes áridos de diversa naturaleza y espacios vacíos tipo poro con radios de acceso de gran tamaño.

Corresponde a una muestra de mortero de la obra de mampostería (arenisca, caliza y toba) del remate del muro testero de la capilla este (Fig. 5.191). Macroscópicamente, es un mortero poco compacto y coherente, de textura heterogénea. Su color es beige y en sección transversal se diferencian abundantes áridos de tonalidades variables entre los que se identifican nódulos de cal y fragmentos de roca, unidos por una matriz blanquecina-beige (Fig. 5.192).

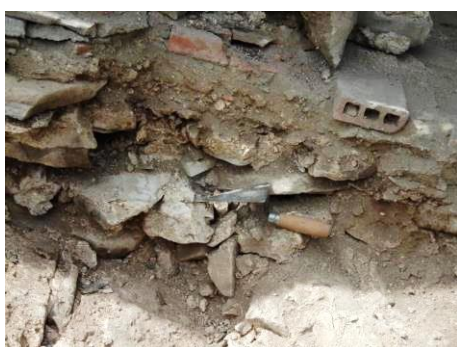
Figura 5.196.- Aspecto «in situ» de la muestra S.C.6. (M.E.4) / ue 1209.

Corresponde a una muestra de mortero recogida en el encapotado de la bóveda de la capilla este (Fig. 5.195). Macroscópicamente es un mortero poco compacto y coherente, de textura heterogénea. Su color es pardo-beige y en sección se diferencian abundantes áridos de tonalidades diferentes, entre los que se identifican nódulos de cal y fragmentos de roca, unidos por una matriz blanquecina-beige. Su aspecto es muy similar al mortero S.C.5./(M.E.3)/ue 1204 (Fig. 5.196).

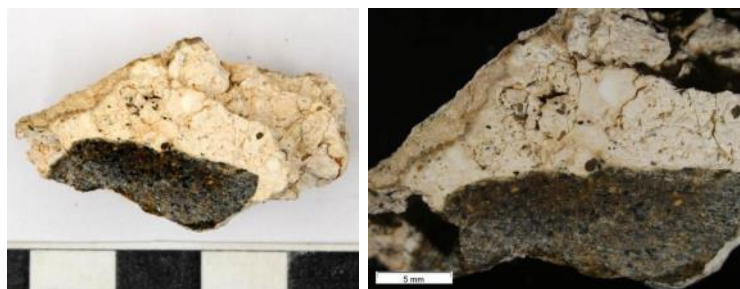
Figura 5.205.- Aspecto macroscópico del mortero S.C.8/(M.N.2)/ue 1111. Los áridos presentes en el mortero aparecen inmersos en una matriz blanquecina. A esta escala destaca un fragmento de arenisca, de tamaño centimétrico.

Corresponde a una muestra de mortero recuperada del aparejo de la fachada norte de la capilla norte, a nivel del trasdós de la bóveda (Fig. 5.204). Macroscópicamente, es un mortero poco compacto y coherente, de textura heterogénea que presenta la superficie externa endurecida. Su color es rosado y en sección se diferencian áridos de distintas tonalidades, entre los que se identifica un fragmento de arenisca de tamaño centimétrico, inmerso en la matriz blanquecina (Fig. 205).

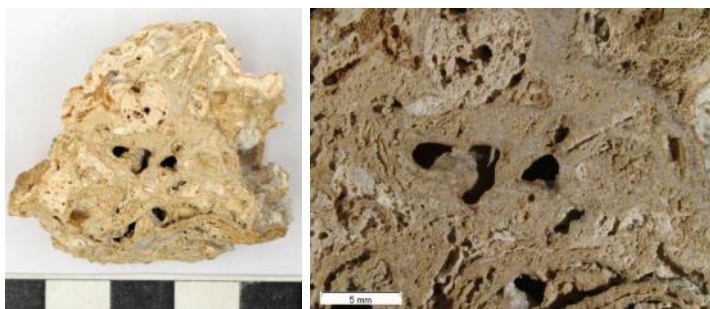
Figura 5.213.- Aspecto macroscópico y estereoscópico del mortero S.C.10./(M.N.4)/ue 1109. Su aspecto recuerda al de una toba calcárea, originada por precipitación de carbonato cálcico disuelto en agua en forma de finas capas.

Corresponde a una muestra de mortero recogida en el encapotado de la bóveda de la capilla Norte (Fig. 5.212). Macroscópicamente, es un mortero compacto y coherente, con textura heterogénea y señales evidentes, de haber sufrido procesos de recarbonatación. Su aspecto general recuerda al de una toba calcárea. De color beige–ocre, presenta una superficie endurecida con abundantes espacios vacíos, de considerable tamaño, originados por procesos de disolución. En sección transversal de corte fresco no es posible identificar la presencia de áridos en este mortero (Fig. 5.213).

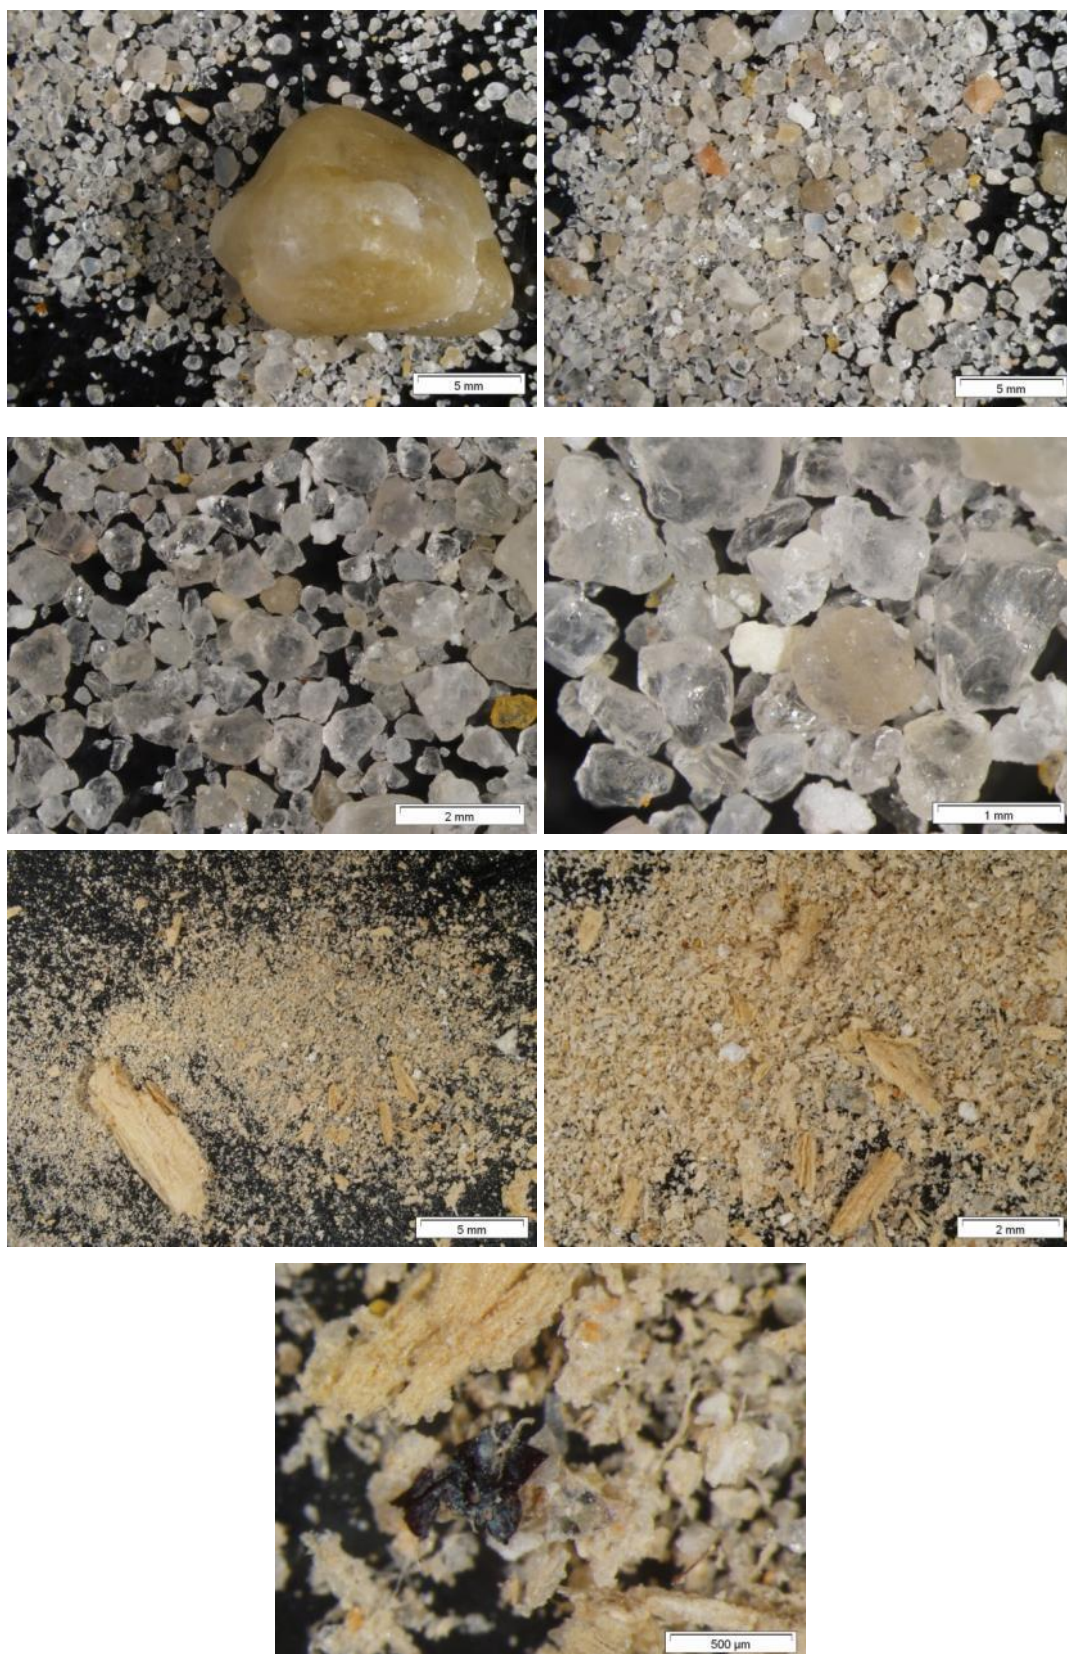
Figura 5.237.- Aspecto general y detalles, a la lupa binocular, del residuo insoluble del mortero tipo II (muestra NCL03) obtenido después del ataque químico, donde se observa la fracción gruesa (imágenes superiores) y la fracción fina (imágenes inferiores).

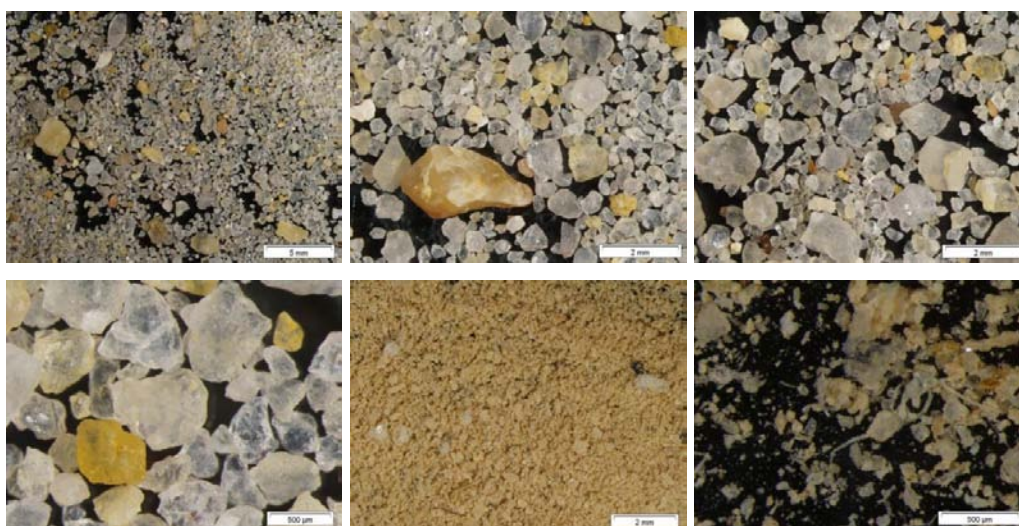
Figura 5.256.- Aspecto del residuo insoluble HLNLE1.2, de la fase inferior de la muestra HLNLE1, del mortero tipo IV a la lupa binocular. En las imágenes se observa la fracción gruesa y fina del residuo.

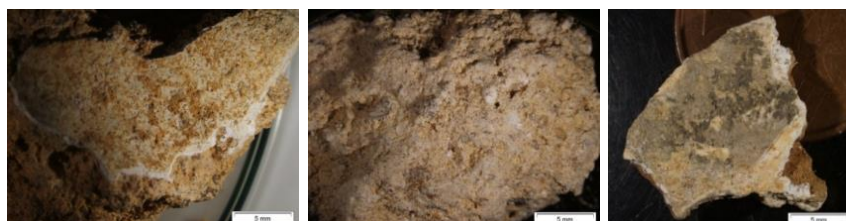
Esta tipología de mortero se ha identificado en 3 muestras: NSLE1, NSLE3 y ALS6. Su aspecto macroscópico en superficie se pueden observar en la figura 5.271. Este mortero, de compacidad y coherencia media, presenta una matriz de tonalidad parda, homogénea, que engloba un árido constituido por granos minerales heterométricos de tonalidades pardo-grisáceas.

Figura 5.271.- Aspectos macroscópicos, a la lupa binocular, de las muestras NSLE1, NSLE3 y ALS6.

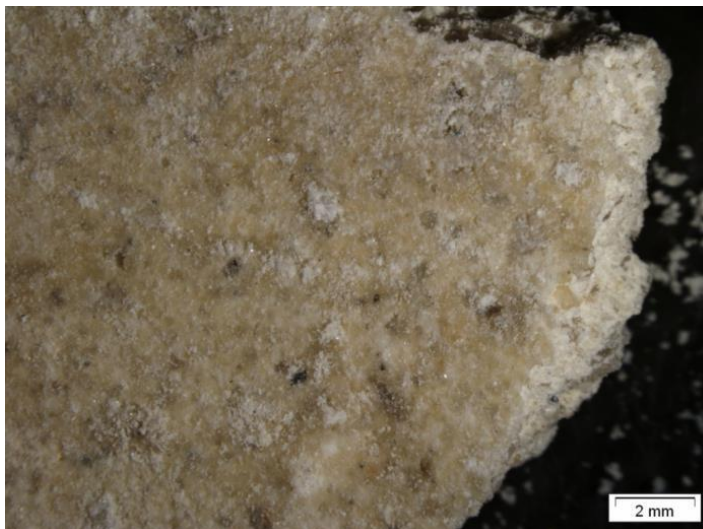
Figura 5.280.- Aspecto macroscópico superficial de la muestra CESLO1, recogida en la caja de escalera sur.

Esta tipología de mortero corresponde a 2 muestras de escayola, recogidas en el lateral este de la nave central (muestra NCLE1) y en la caja de escalera de la nave sur (muestra CESLO1). Este mortero de color gris claro se caracteriza por ser muy homogéneo, compacto y por presentar una textura granuda de tamaño de grano muy fino. En su superficie interna, rugosa e irregular, se conservan restos de otro mortero de tono pardo, mientras que su superficie externa, de morfología regular, no presenta recubrimientos (Figs. 5.279 a 5.280). Correspondería a la escayola incorporada en la intervención de Menéndez Pidal de 1954.

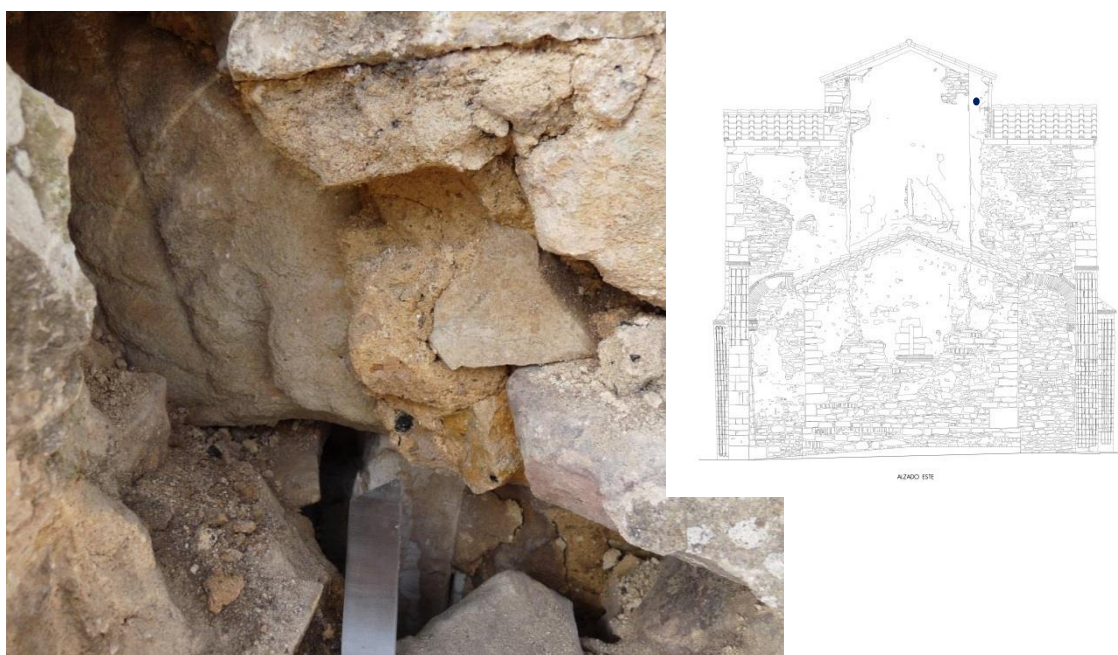
El aspecto macroscópico de la muestra de mortero «in situ» y su punto de extracción puede observarse en la figura 5.288. Se trata de un mortero de fábrica que liga la mampostería del muro de la fachada este. Este mortero ha sido descubierto al eliminar unos parches de cemento que rellenaban una fisura longitudinal, localizada en el muro exterior del ábside. Macroscópicamente, se trata de un mortero homogéneo y muy deleznable, donde a simple vista se identifican granos de cuarzo y abundantes fragmentos de carbón de gran tamaño, englobados en una masa aglomerante de tonos pardo–amarillentos. Corresponde al mismo mortero recogido en el interior del edificio y descrito anteriormente como Tipo V o mortero del ábside.

Figura 5.288.- Punto de extracción y aspecto «in situ» del mortero SML36. El mortero de fábrica de color pardo presenta abundantes fragmentos de carbón.

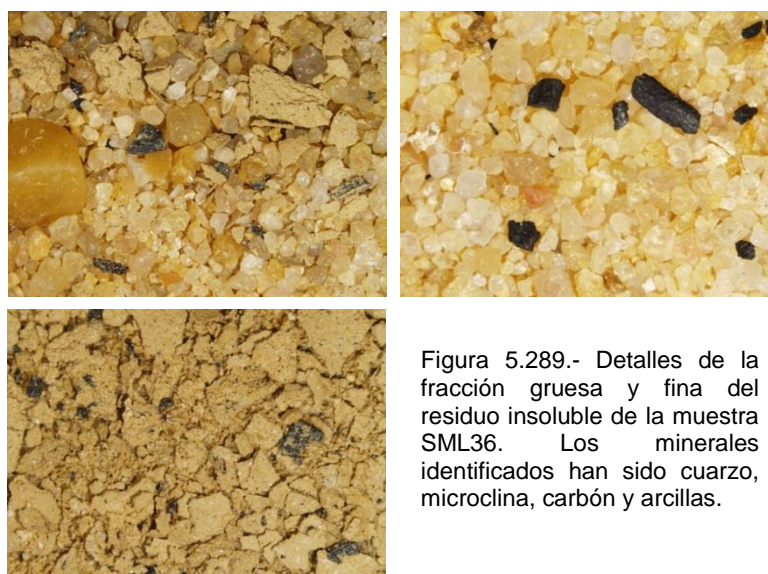
Figura 5.289.- Detalles de la fracción gruesa y fina del residuo insoluble de la muestra SML36. Los minerales identificados han sido cuarzo, microclina, carbón y arcillas.

Mediante ataque químico se ha determinado una relación árido-matriz de 2:1. Microscópicamente en la fracción gruesa (80%) del residuo insoluble se identifican: granos de cuarzo (69%), fragmentos de carbón (10%) y granos de microclina (1%), (Figs. 5.289). Como accesorios se identifican granos de turmalina (<1%). La morfología de los granos varía entre subredondeada y redondeada pero los fragmentos de carbón son más angulosos. La granulometría varía entre grava muy fina-arena muy gruesa (2 - 4 mm) y arena muy gruesa-arena fina (0,125 - 2 mm), aunque se observan algunos granos con tamaños mayores a 5 mm. En la fracción fina, con tamaño de grano limo-arcilla (<62,5 µm), se observa una composición similar a la de la fracción gruesa, con predominio de minerales arcillosos. También se identifican abundantes restos de carbón vegetal y algún grano de moscovita. El análisis difractográfico indica que el mortero está compuesto por cuarzo y calcita (Fig. 5.290)

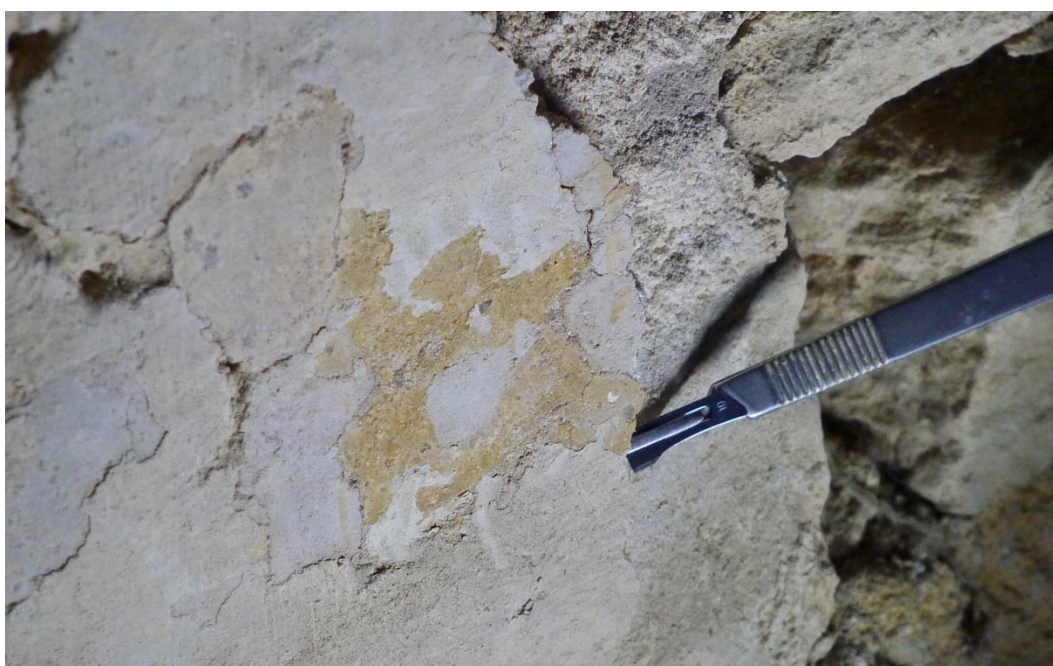
Figura 5.300.- Aspecto macroscópico «in situ» del mortero recogido en la habitación lateral sur.

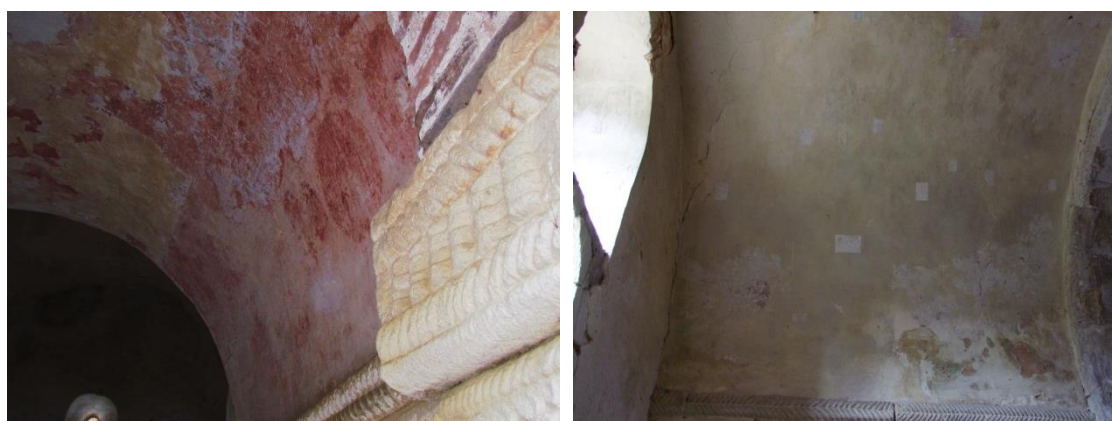
Figura 5.301.- Detalles de la bóveda del pórtico (izquierda) y de la tribuna (derecha).

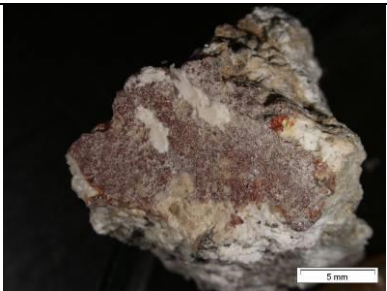
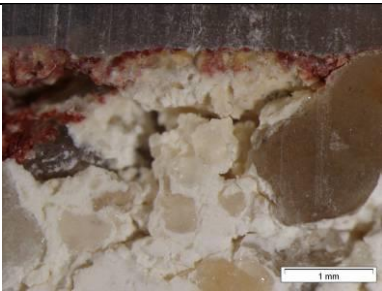
REFERENCIA	LOCALIZACIÓN	ORIENTACIÓN
NSLO1	Nave Sur	Lateral Oeste

Tabla 5.19B.- San Miguel de Lillo: Referencia, localización, orientación y aspecto macroscópico de las muestras, recogidas en el lateral oeste de la nave sur.

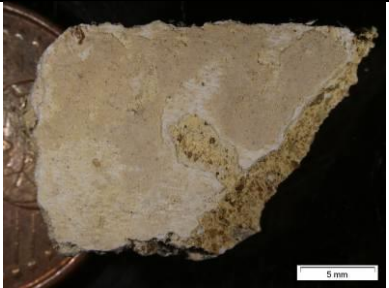
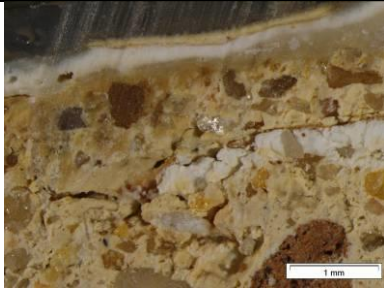
REFERENCIA	LOCALIZACIÓN	ORIENTACIÓN
NCLE1A	Nave Central	Lateral Este

Tabla 5.21C.- San Miguel de Lillo. Referencia, localización, orientación y aspecto macroscópico de las muestras recogidas en el lateral este de la *nave central*.

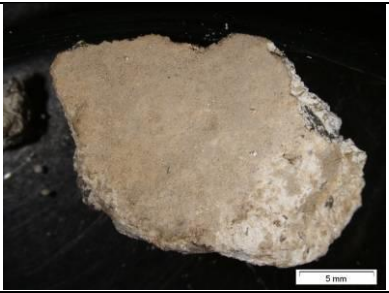
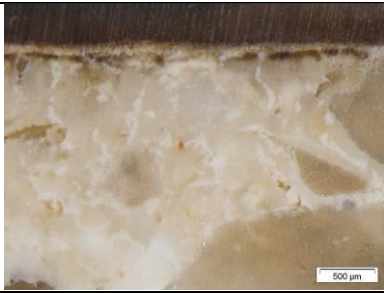
NCLO4	Nave Central	Lateral Oeste

Tabla 5.21D.- San Miguel de Lillo: Referencia, localización, orientación y aspecto superficial y en sección estratigráfica de las muestras recogidas en el lateral oeste de la nave central.

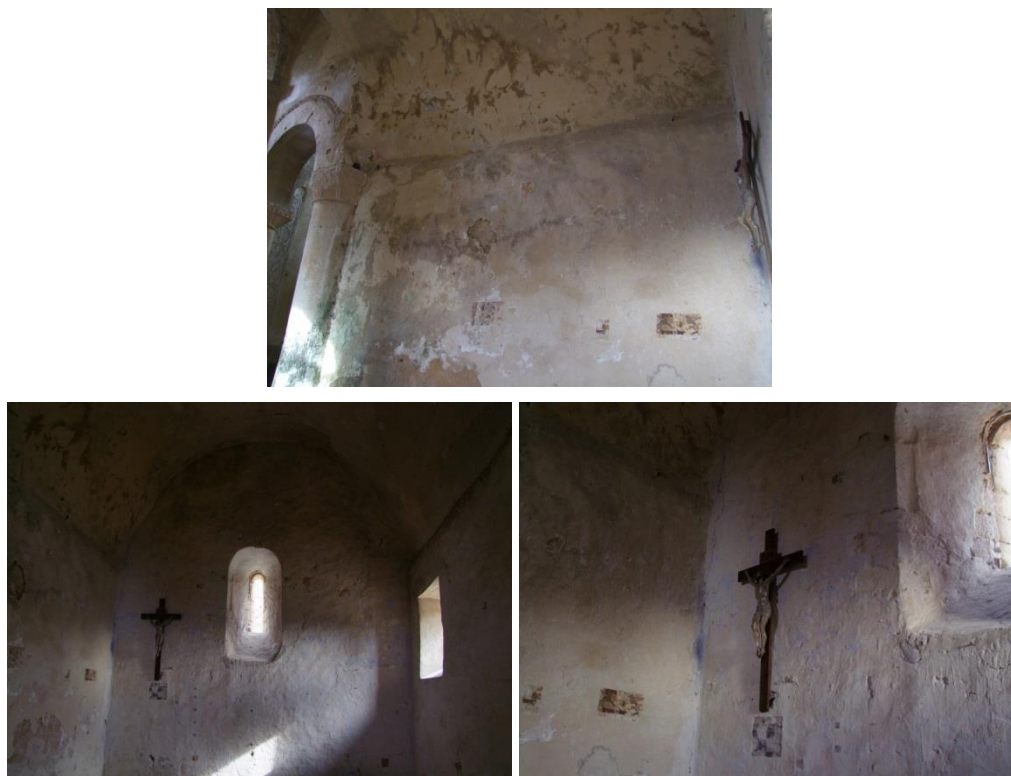
Figura 5.310.- San Miguel de Lillo. Bóveda y lateral norte ábside (arriba) y esquina noreste del ábside (abajo).

En las figuras 5.310 a 5.311 se puede observar la bóveda del ábside, los laterales norte y sur y el testero.

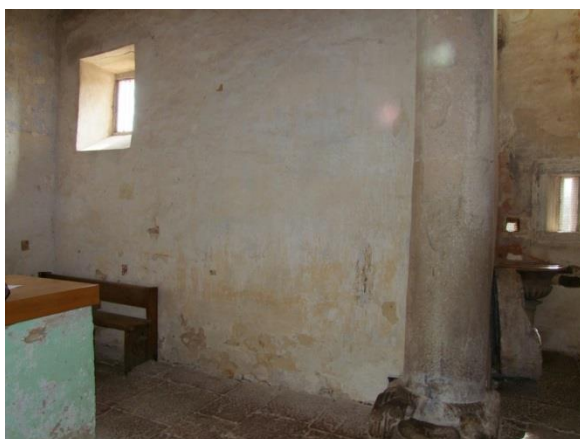
Figura 5.311.- San Miguel de Lillo. Lateral sur del ábside y encuentro con la nave sur.

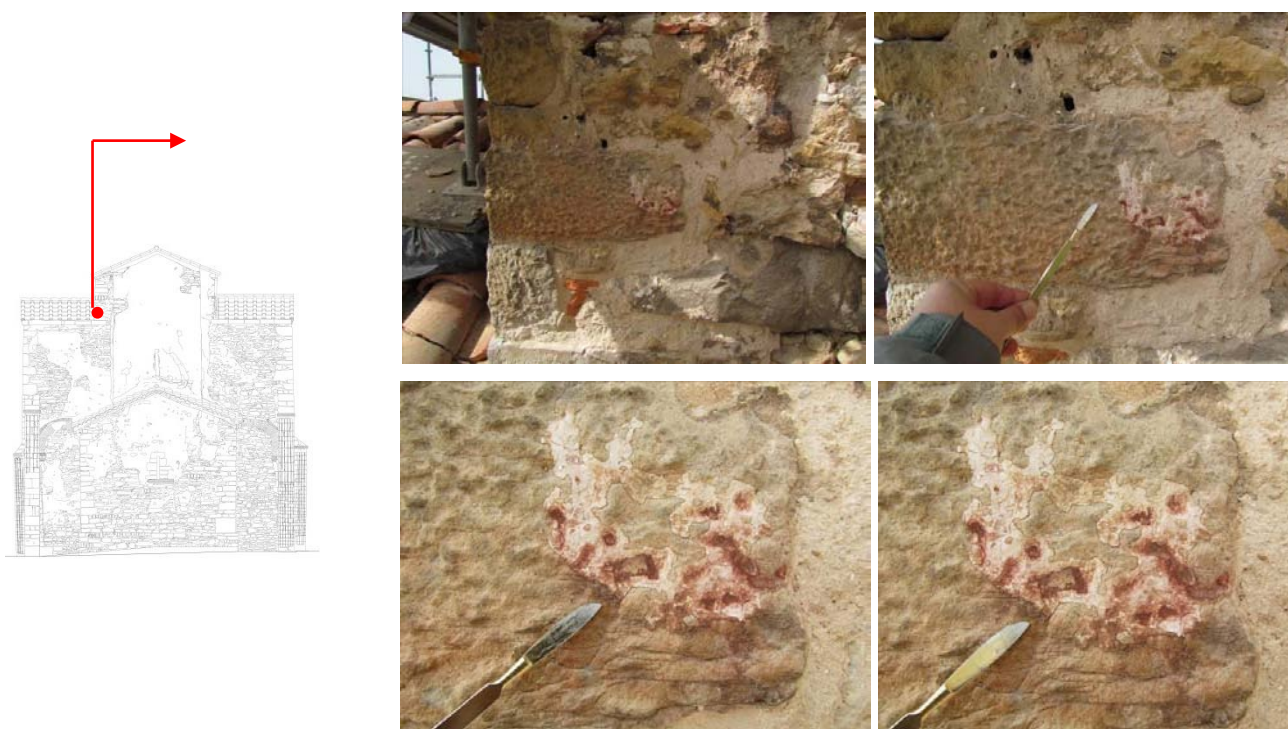
Figura 5.313.- Aspecto «in situ» de la muestra SML41, localizada sobre un sillar de la fachada este.

Igual que ocurrió con los morteros, durante la intervención de 2011 de reposición de cubiertas, se aprovechó la existencia de andamios para supervisar el estado de conservación de los paramentos pétreos, de los morteros y de los restos pictóricos, conservados sobre algunos de los elementos pétreos (Figs. 5.312 a 5.317). En el caso de las ventanas caladas, protegidas con vidrios también se observan pequeños de recubrimientos pictóricos (Figs. 5.314 a 5.317). En estas zonas la presencia de los vidrios protectores ha impedido la toma de muestras así como su intervención. Cabe resaltar que ambas ventanas presentan un intenso grado de suciedad y además en el caso de la situada en la fachada oeste, labrada en piedra de Laspra, existen descamaciones y fisuras que ponen en

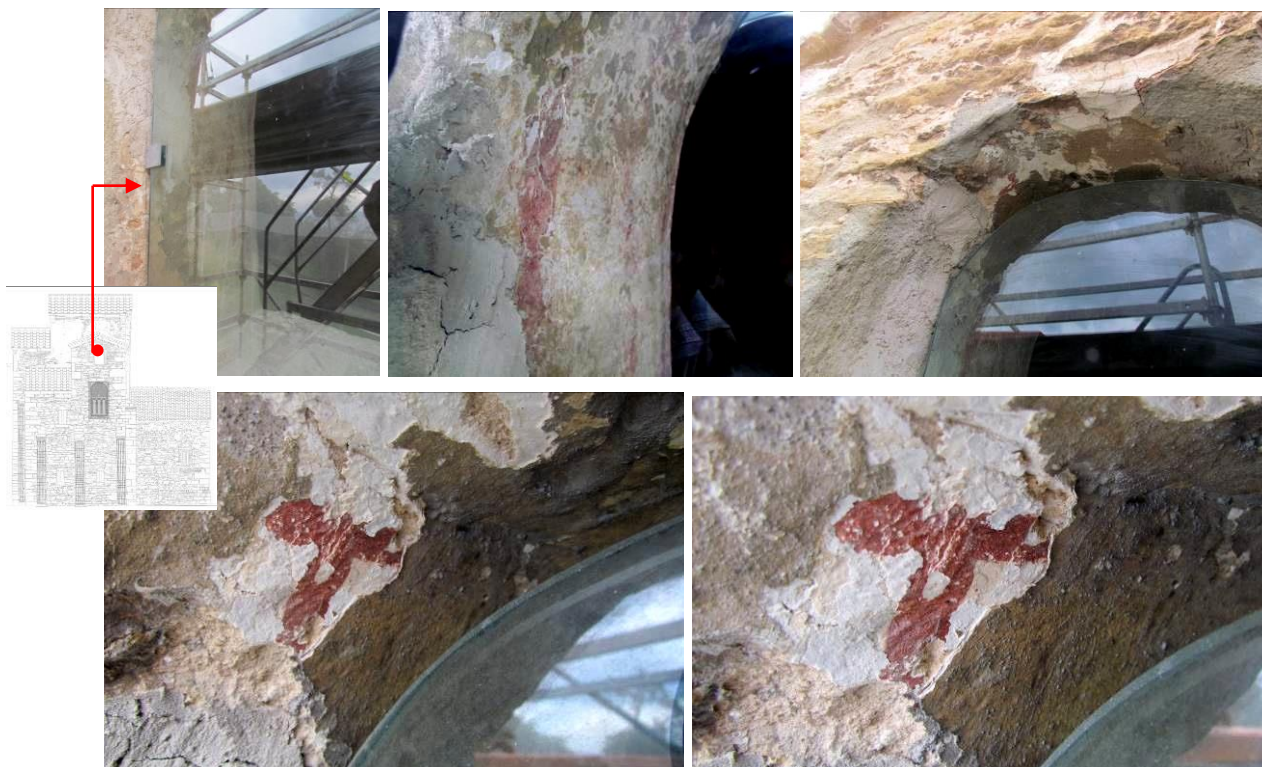
Figura 5.314.- Aspecto «in situ» de la muestra SML42, localizada en la fachada sur.

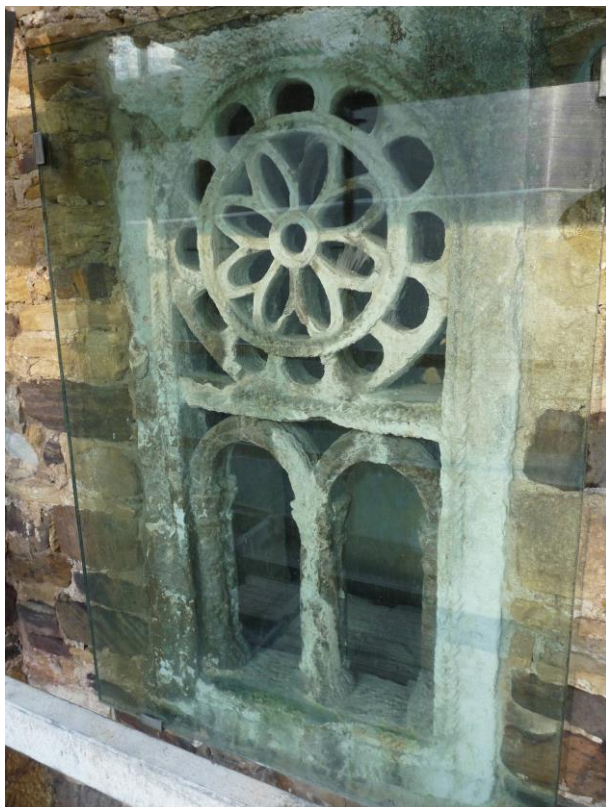
Figura 5.316.- Aspecto de la ventana, labrada en dolomía de Laspra, localizada en la fachada oeste. Además de la presencia de una pátina de ennegrecimiento, se intuye la existencia de restos de una pátina histórica de color asalmonado, aplicada sobre la superficie del sustrato pétreo.

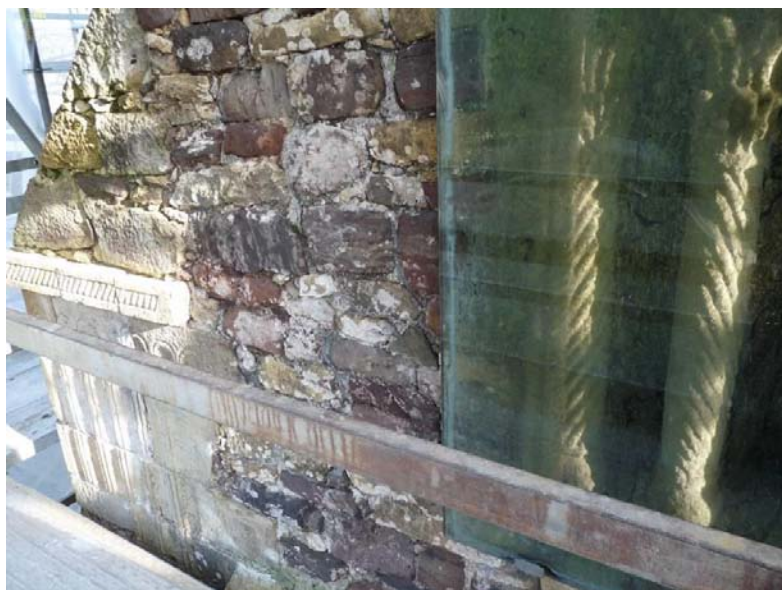
Figura 5.317.- La superficie interna del vidrio de la fachada norte presenta una intensa pátina de verdín.

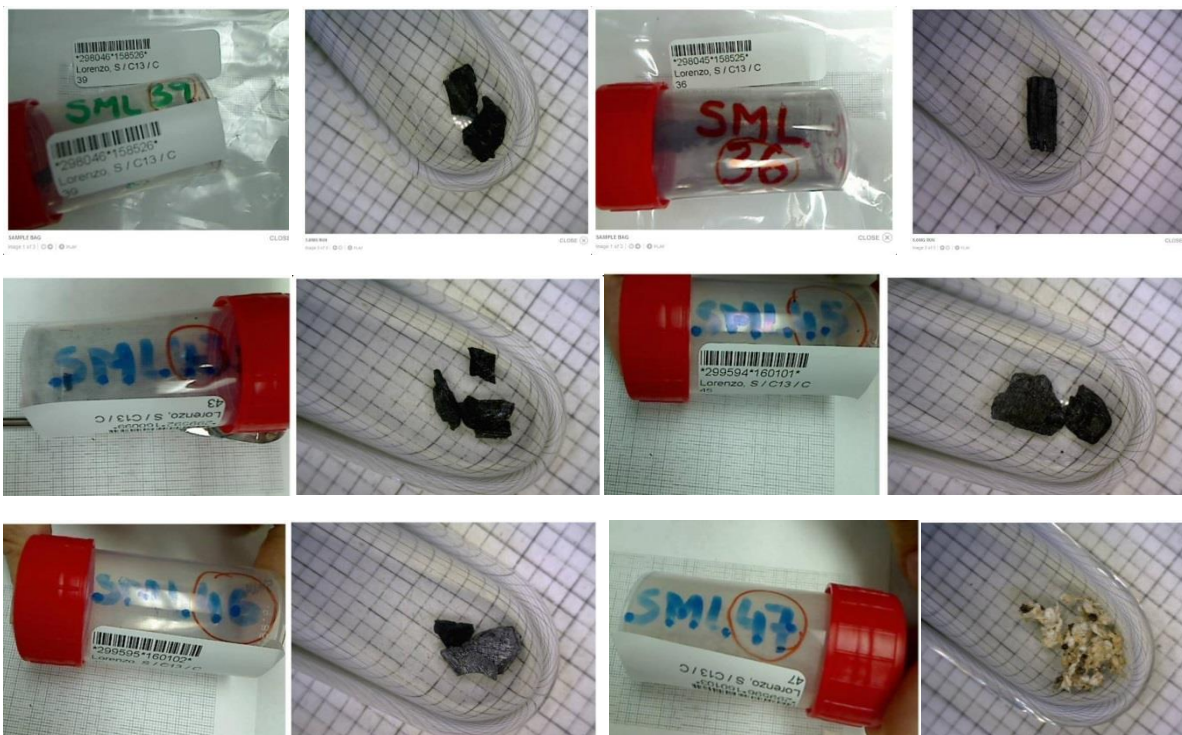
Figura 5.321.- Aspecto macroscópico de las muestras de carbón vegetal de los morteros analizados por Beta Analytic (muestras: SML39, SML36, SML43, SML45, SML46 y SML47).

La datación, efectuada en 2011 por Beta Analytic INC, afectó a fragmentos de carbón vegetal presentes en cinco morteros (muestras: SML36, SML39, SML43, SML45, SML46 y SML47), (Fig. 5.321). Las efectuadas en 2014, por DirectAMS, se realizan sobre el  $\text{CO}_2$  liberado durante la hidrólisis de los carbonatos de la matriz o de los nódulos de cal, con ácido fosfórico diluido al 85 %, (Fig. 5.322). En el primer caso las muestras correspondieron a morteros de juntas de las fachadas exteriores del edificio y en el segundo, se ha analizado una única muestra, procedente del interior de la iglesia (mortero de fábrica entre mampuestos). Esta última se ha datado, a partir de su matriz (MRM1, 1<sup>a</sup>-A, MRM1, 2<sup>a</sup>-A, MRM1, 1<sup>a</sup>-B, MRM1, 2<sup>a</sup>-B, MRM4, 1<sup>a</sup>-A, MRM4, 2<sup>a</sup>-A) o de sus nódulos de cal (MRMN, 1<sup>a</sup>-A y MRMN, 2<sup>a</sup>-A), aislando el  $\text{CO}_2$  desprendido, de forma secuenciada, durante el ataque de los carbonatos con ácido fosfórico (Capítulo 3, p. 55-58). Las muestras analizadas en este último caso corresponden a repeticiones o variaciones de distintas fracciones de la muestra MRM, según se describe a continuación:

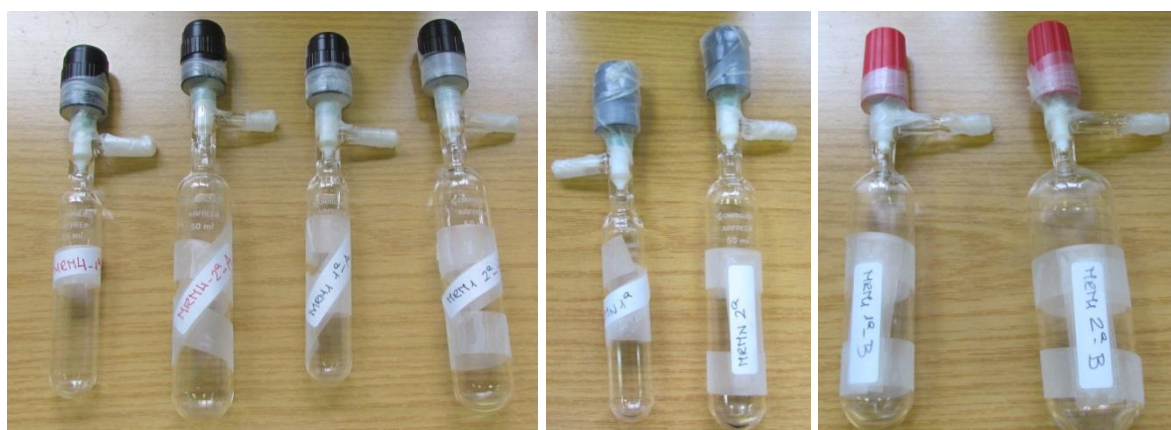
Figura 5.322.- Aspecto macroscópico de los viales de CO<sub>2</sub>, capturado de forma secuenciada, durante la hidrólisis de la muestra MRM.

Esta captura secuenciada de  $\text{CO}_2$  persigue datar los carbonatos en función de los diferentes tamaños de grano de la calcita, asumiendo la hipótesis de que los tamaños más pequeños corresponden a los carbonatos más recientemente formados y los de mayor tamaño a los granos más antiguos, o lo que es lo mismo, la calcita relictas de los procesos geológicos de formación de una roca carbonatada. Según esto, la primera fracción correspondería a la calcita formada durante el fraguado del mortero y la segunda a calcita, heredada de los procesos de calcinación deficientes. Esto sería así, siempre y cuando, los morteros no hayan estado sometidos al fuego producido por un incendio o a procesos de disolución-precipitación que conllevaría la formación de carbonatos más recientes que los propios del fraguado del mortero. En estos dos últimos casos, los datos proporcionados por la segunda fracción pasarían a ser los más exactos.
