# EL ANÁLISIS DE MORTEROS HISTÓRICOS COMO HERRAMIENTA DE DATACIÓN E INTERPRETACIÓN DE TÉCNICAS Y FASES CONSTRUCTIVAS

**“El análisis de morteros históricos como herramientas de datación e interpretación de técnicas y fases constructivas”**

**TESIS DOCTORAL**

Araceli Rojo Álvarez

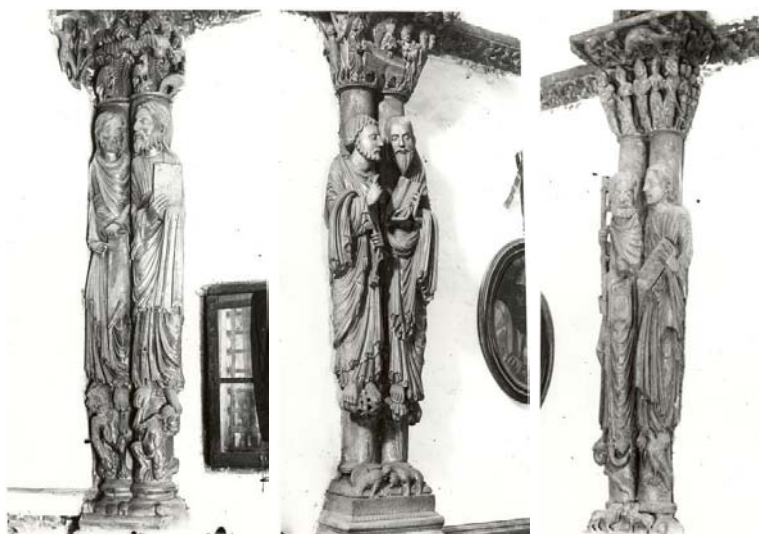
Figura 6.1.- Imágenes del archivo MAS (Institut Amatller d' Art Hispànic), de 1918. De izquierda a derecha: grupos escultóricos Santiago el Menor y San Felipe, San Pedro y San Pablo (muro sur de la nave central) y Santiago y San Juan (muro norte, nave central). Tal como se aprecia en las imágenes, los muros aparecen cubiertos por encalados. En lo que se refiere a las ventanas, todavía no había sido reabierto, la más próxima al camarín, ni destapiada, la ubicada a la izquierda de Santo Tomás y San Bartolomé. En la fotografía central también se intuye la presencia del zócalo que recubría la parte inferior de los muros.

Revisando las fuentes documentales hay constancia de la presencia de morteros antiguos, durante la investigación y el desarrollo de las obras de restauración llevadas a cabo en la Cámara Santa, entre 1919<sup>275</sup> y 1920 por Víctor Hevia (Fernández Buelta *et al.*, 1984). Esta restauración tuvo por objeto eliminar: los óleos grises que recubrían los elementos pétreos de la sala de los apóstoles (grupos escultóricos, podios, capiteles, impostas y dovelas de los arcos fajones) y los blanqueos que recubrían los muros y bóvedas de la nave central y el camarín (Fig. 6.1). Eliminados los encalados, quedó al descubierto un revoco áspero lleno graffitis y con manchas rojizas, por debajo del cual aparecía otro más fino y antiguo. Estos dos revocos son los estudiados y descritos en esta tesis como revoco externo e interno

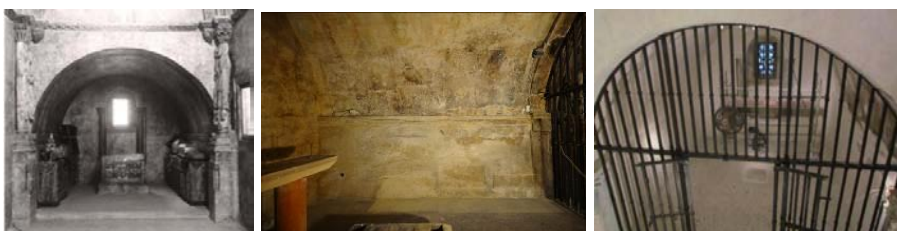
Figura 6.3.- Imágenes del camarín después de la restauración de 1942 y antes y después de las obras de restauración de 2013-2014.

Si se analizan las imágenes del año 1934 se comprueba que algunos morteros resistieron los destrozos de la explosión y, convenientemente fijados en la reconstrucción de 1942, conservan su posición original a día de hoy, lo que permite establecer la secuencia estratigráfica entre ellos (Figs 6.2 a 6.3). Las fotografías históricas procedentes de los archivos de la Hermandad de Defensores de Oviedo, de Menéndez Pidal, del MAS (1918) y de Pedro Díaz Gómez (1941), permiten confirmar estas observaciones. En las figuras 6.2 a 6.4 se pueden visualizar los morteros e incluso los graffitis históricos de los peregrinos, trazados probablemente en el siglo XIII, sobre el revoco de la reforma románica de la cámara Santa (siglo XII) (Fig. 6.4). Este mortero románico se dispone sobre el revoco de la fábrica primitiva altomedieval, previo picoteado de la superficie de este último (Fig. 6.2). Ambos revocos, el primero aplicado en dos capas (enlucido y enfoscado), recubren los muros interiores de la Cámara Santa, conviviendo con los morteros incorporados en intervenciones posteriores y en la reconstrucción de la capilla, en 1942 (Fig. 6.4).

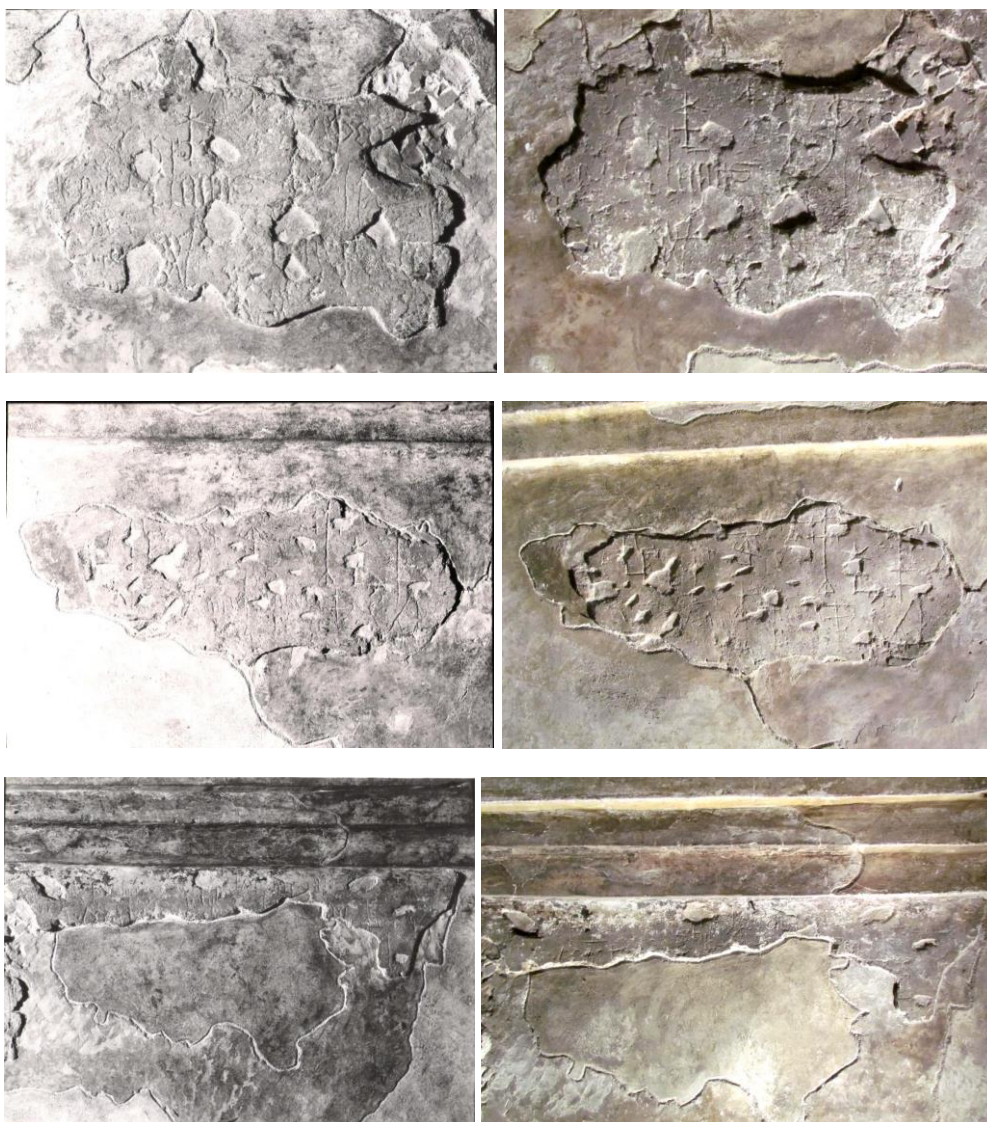
Figura 6.4.- Aspecto de los graffitis históricos, localizados en la pared sur del camarín. Estado de conservación en 1942, después de la reconstrucción de la Cámara Santa (izquierda) y antes de la restauración de 2013-2014 (derecha). Estos graffitis han sido practicados a base de incisiones, sobre el revoco externo. Bajo este revoco se comprueba la existencia de otro anterior, y en determinadas zonas puede observarse que ambos están en contacto con otro mortero de restauración, empleado en las obras de reconstrucción de 1942 (imágenes intermedias e inferiores). El mortero incorporado en 1942, de color beige-amarillento, se separa de los anteriores, mediante unas líneas de sutura rehundidas.

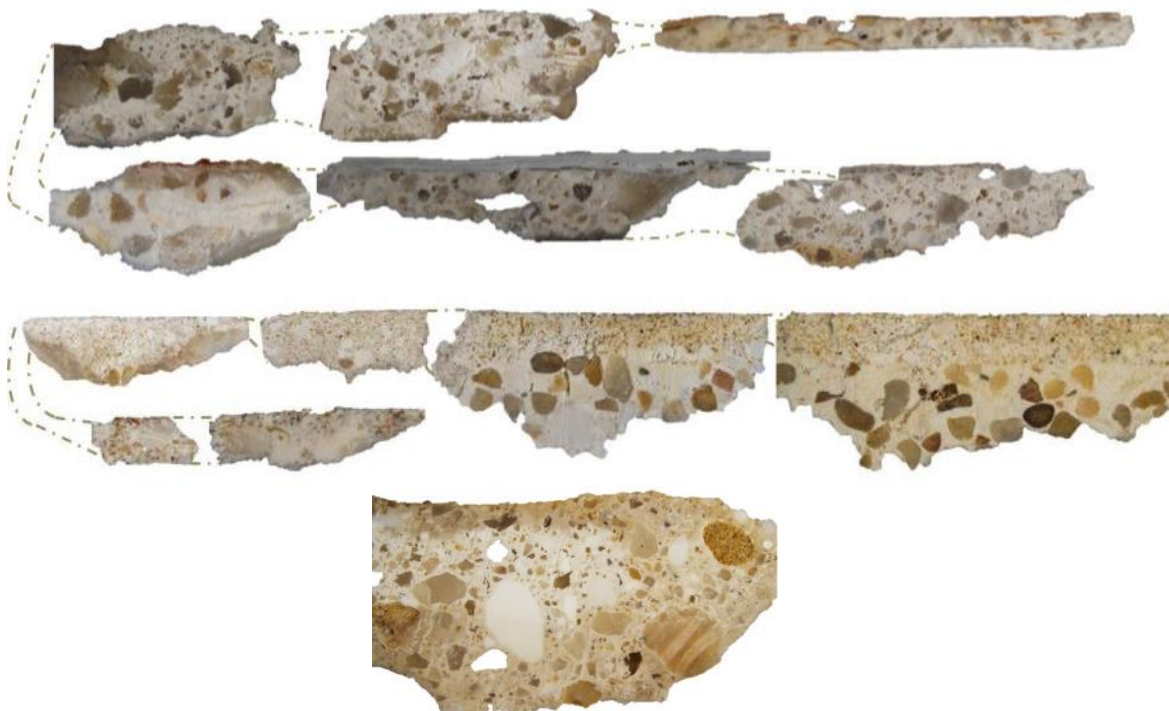
Figura 6.7.- Detalle de las muestras de los revoco históricos analizados, en sección transversal. La secuencia superior corresponde al revoco románico, la intermedia al altomedieval y la inferior al mortero de juntas que traba la mampostería de fábrica de la Cámara Santa.

mm)); correspondientes al enlucido y enfoscado, respectivamente. La fracción del árido de mayor tamaño presenta un grado de esfericidad y redondeamiento elevado, lo que implica procesos de meteorización y transporte continuado. En el enlucido de la reforma románica la morfología es angulosa, lo que sugiere la utilización de árido, procedente de cantera (Fig. 6.6). Los dos revocos históricos han sido identificados tanto en el camarín o santuario de las reliquias, como en la nave central o sala de los apóstoles. El aspecto integral de las muestras analizadas para cada uno de estos revocos se presenta, en la figura 6.7.

En lo que se refiere a los dos morteros fundacionales, el de juntas que traba los mampuestos de fábrica, coincide en dosificación árido-matriz (1:1) y en composición con el enfoscado del revoco altomedieval, aunque existen ligeras diferencias en lo que al árido se refiere (Fig. 6.7). La granulometría es algo superior y seriada (0,18 – 3,7 mm), con una moda de 1-2 mm) y además de granos de cuarzo, presenta abundantes fragmentos de roca carbonatada (calizas y dolomías), ambos de morfologías subredondeadas-subangulosas. El otro, correspondiente al hormigón («opus signinum») empleado en el solado de la Cámara Santa es un mortero conglomerático, donde el árido utilizado han sido fragmentos cerámicos y de rocas carbonatadas, dispersos en un mortero de cal, con arena de cuarzo y microclina. Este tipo de materiales responde a patrones más propios de la Antigüedad, descritos por Vitrubio<sup>276</sup> (proporciones: una parte de cal, dos de arena y una de material latericio), que a los propiamente medievales (Fig. 6.8).

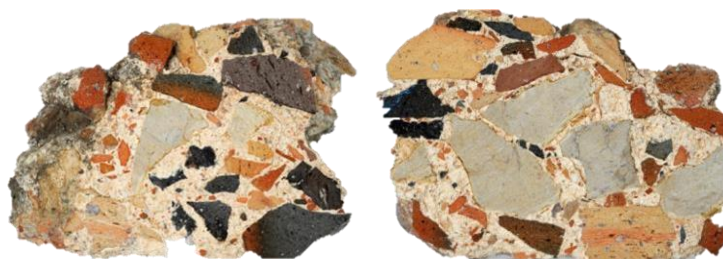
Figura 6.8.- «Opus signinum» empleado en el pavimento de la Cámara Santa.

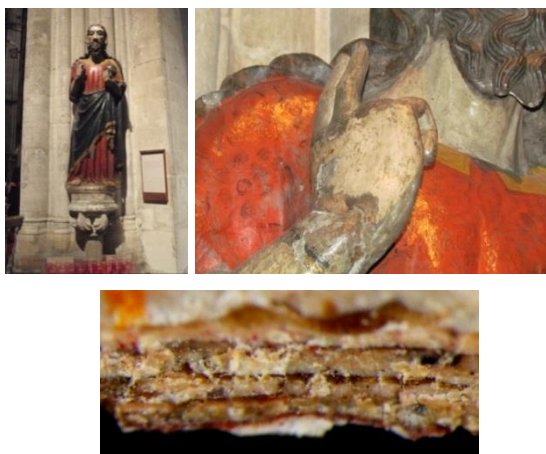
Figura 6.16.- Escultura de San Salvador, labrada en dolomía de Laspra y estratigrafía de una carnación, en la que se identifican 7 capas pictóricas. Las cuatro más internas se caracterizan por presentar una base de preparación de color rojo en la que se detecta la *tierra roja como pigmento* y sobre ella se dispone una capa de color ocre constituida por *albaya* (blanco de plomo) y calcita.

Paralelamente a los estudios de la Cámara Santa se ha procedido al análisis de micromuestras recogidas en la escultura de San Salvador, también labrada en piedra de Laspra, y también intervenida por Víctor Hevia, encontrándose cierto paralelismo en el empleo del *albaya* y la *tierra roja* como base de preparación de otras capas pictóricas. En estas muestras también aparece un recubrimiento de cera de abeja con restos de resina de colofonia, esta técnica encáustica pudo haber sido empleada por el escultor Víctor Hevia para la consolidación y protección de las superficies intervenidas (Rojo *et al.*, 2014)<sup>282</sup>.

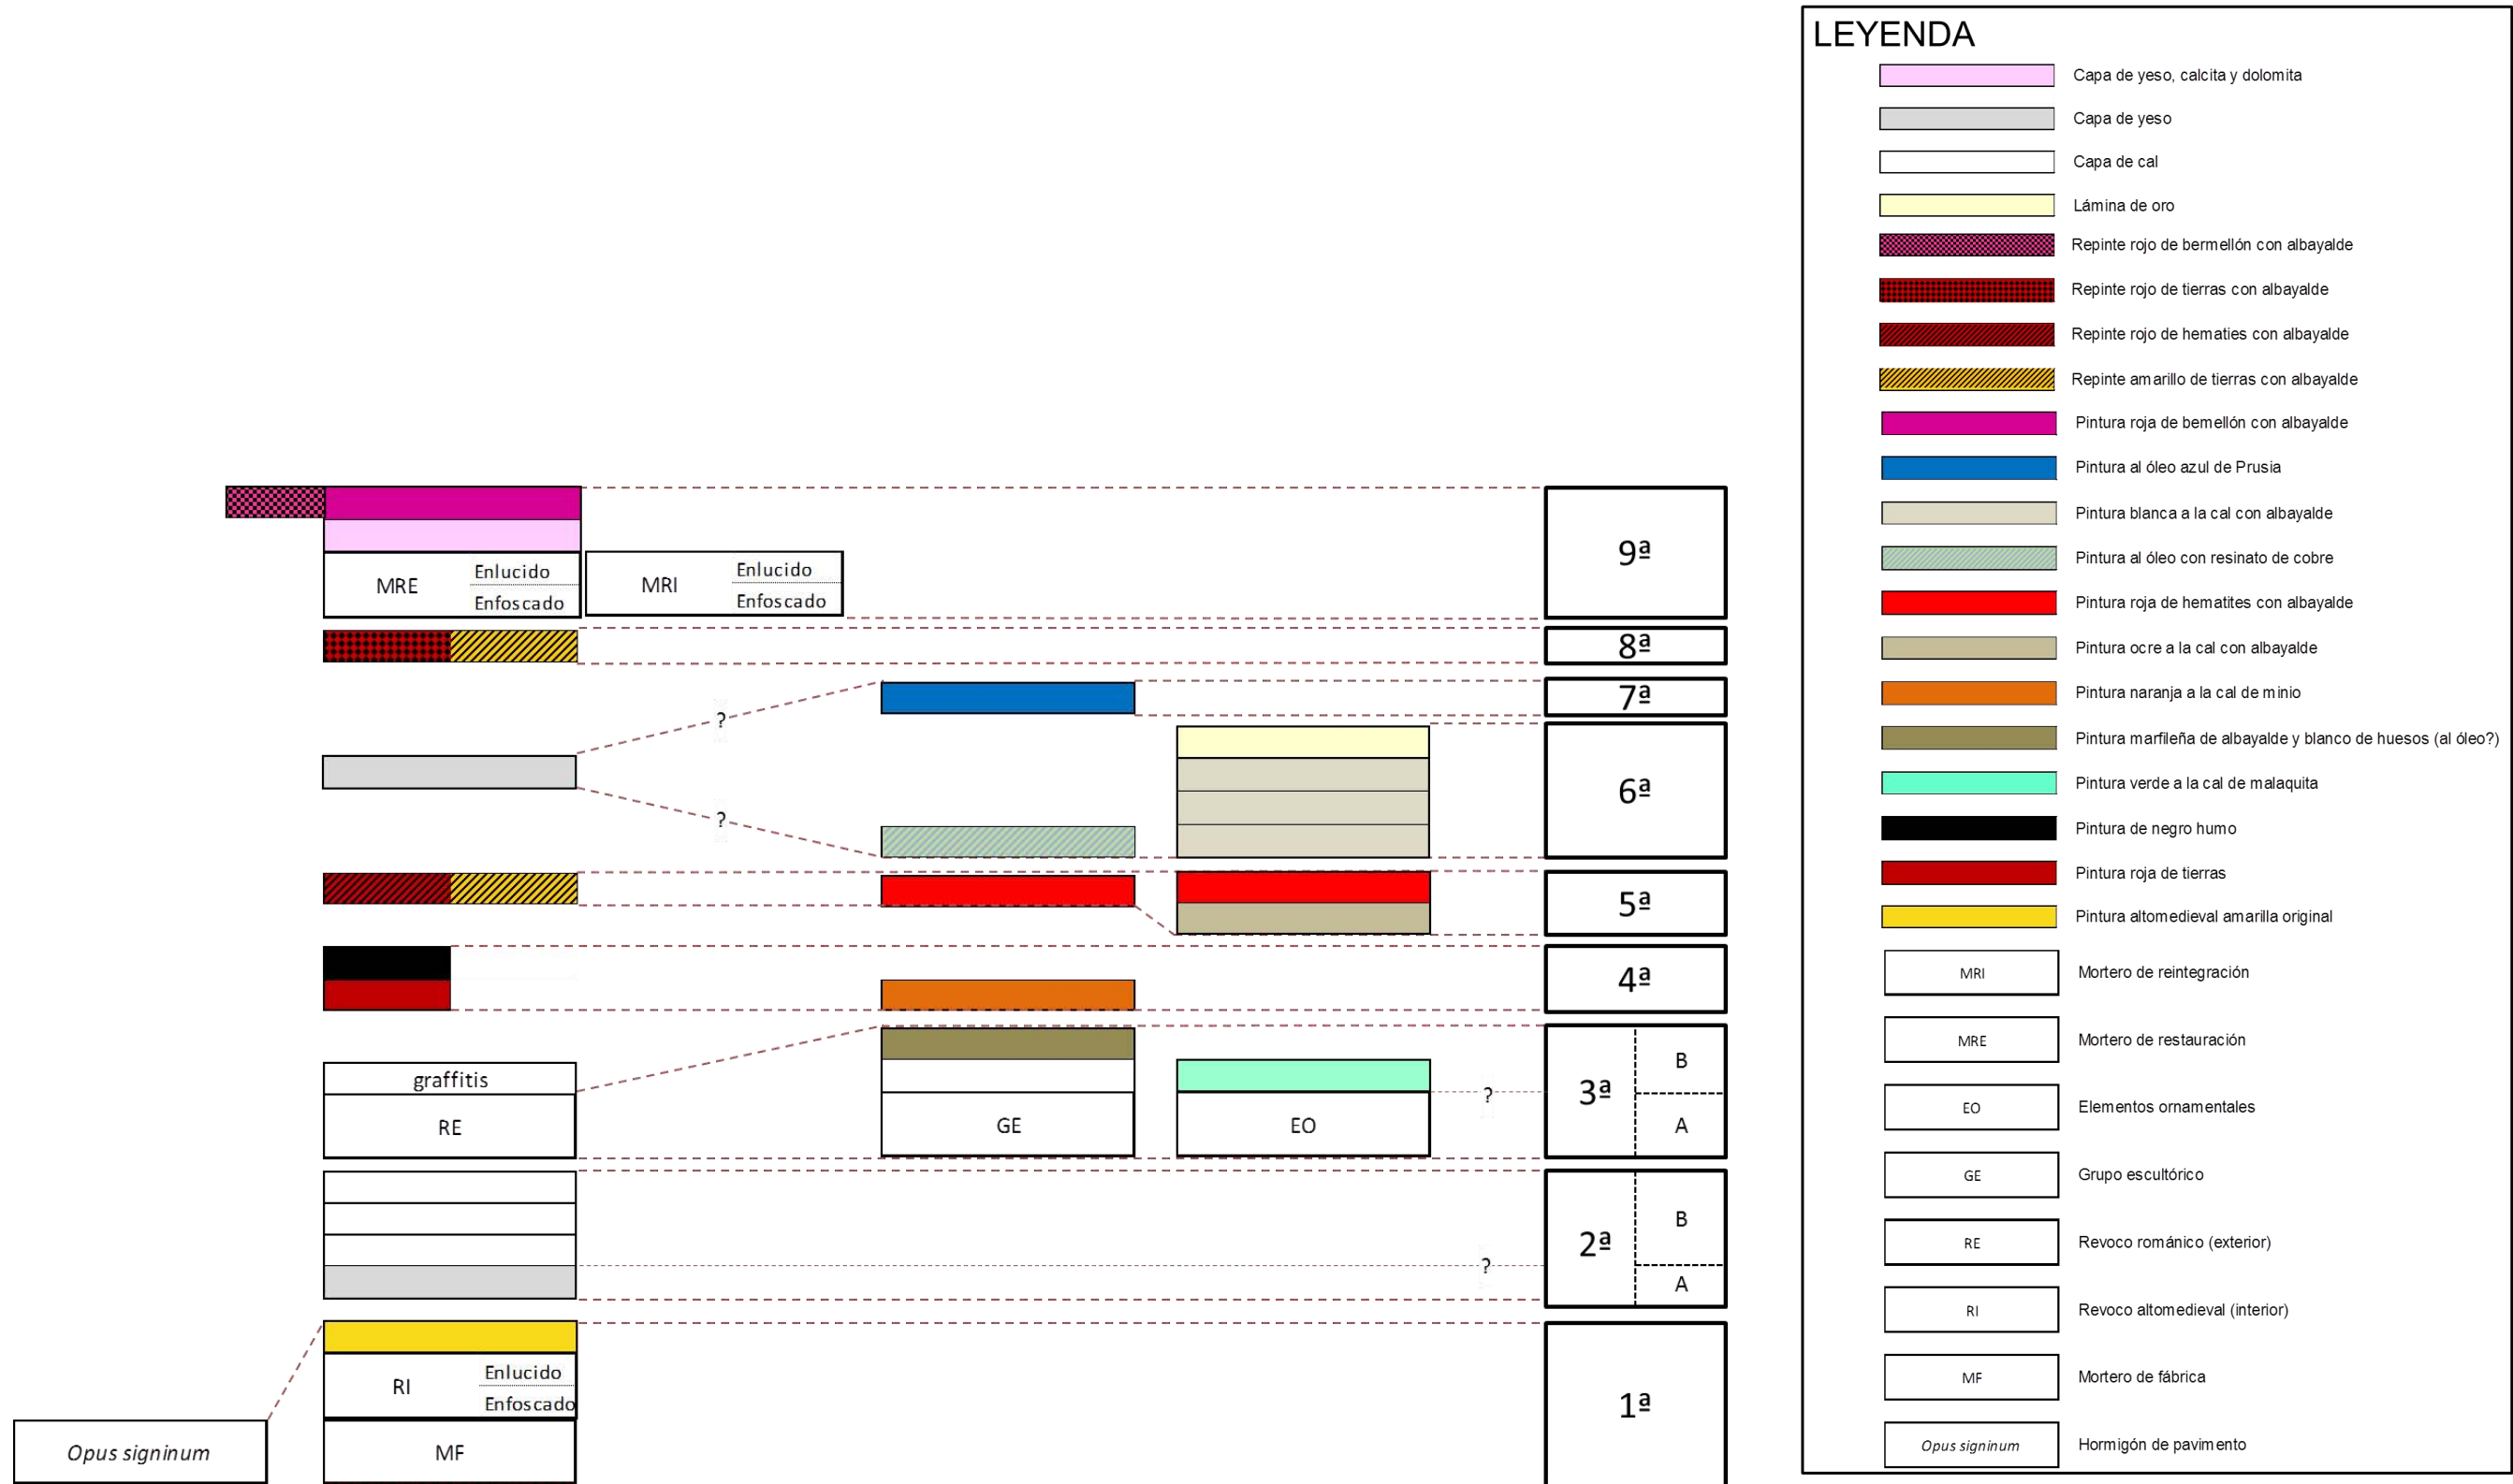
Figura 6.17.- Secuencia cronológica relativa de las muestras de morteros, pintura mural y pintura sobre soporte pétreo de la Cámara Santa

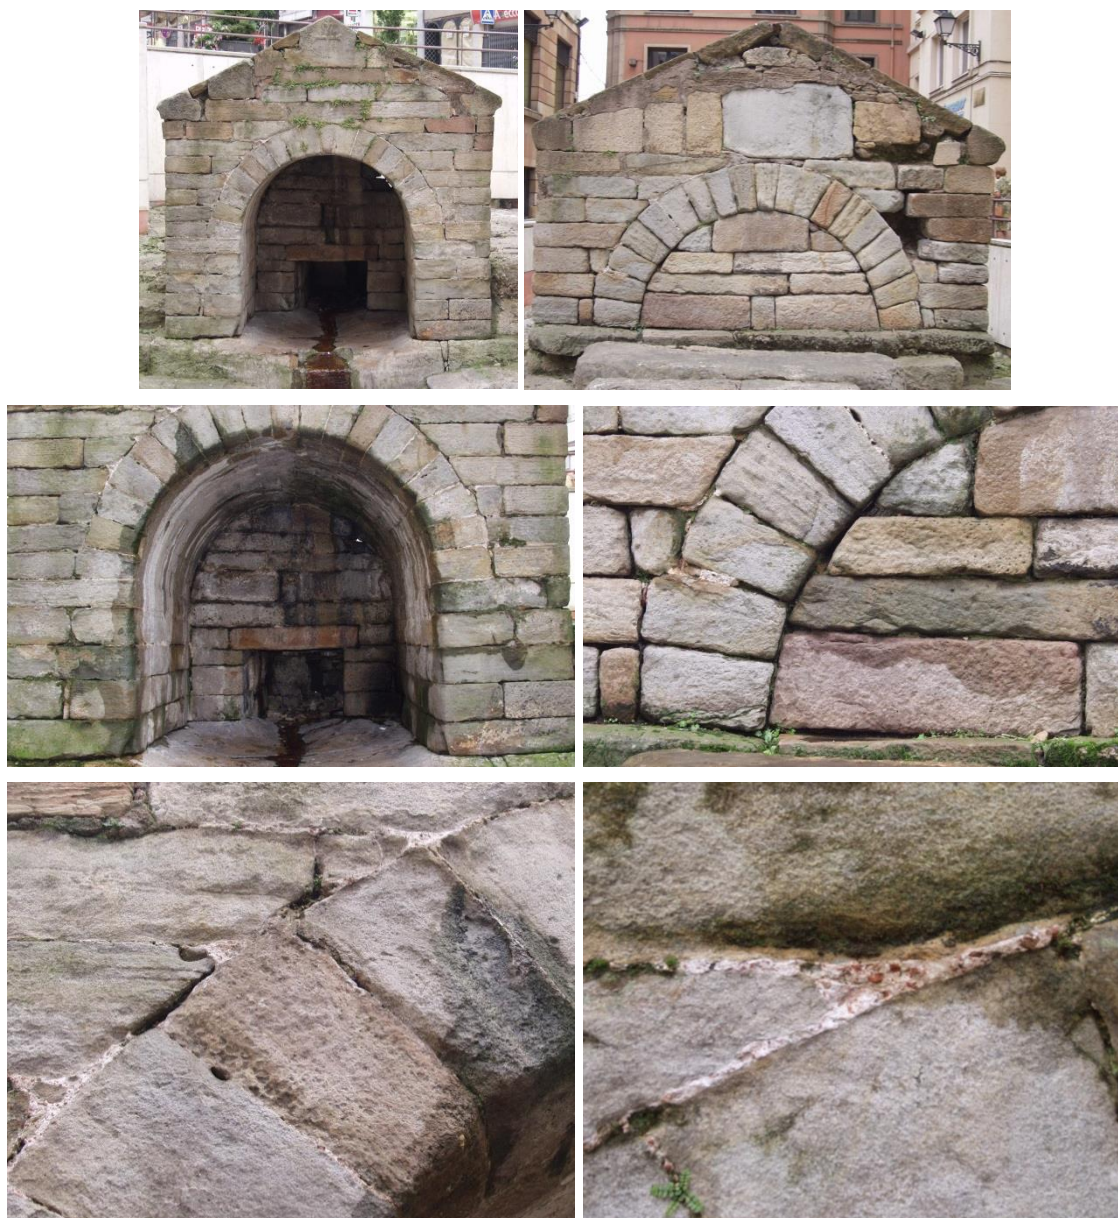
Figura 6.18.- General y detalles del mortero de juntas, localizado en las fachadas oeste y este de la fuente.

La caracterización de los morteros presentes en la fuente de Foncalada confirman las sospechas iniciales (ver Cap.5). Sólo se conservan restos del mortero presumiblemente original en el interior del edículo, en la bóveda de cañón y en las juntas entre dovelas de los arcos de las fachadas este y oeste (Fig. 6.18). Entre los demás aparejos de sillería sólo aparecen rellenos terrosos, totalmente disgregados o morteros de reposición aplicados en sucesivas intervenciones, habiéndose identificado hasta cuatro aplicaciones diferentes.

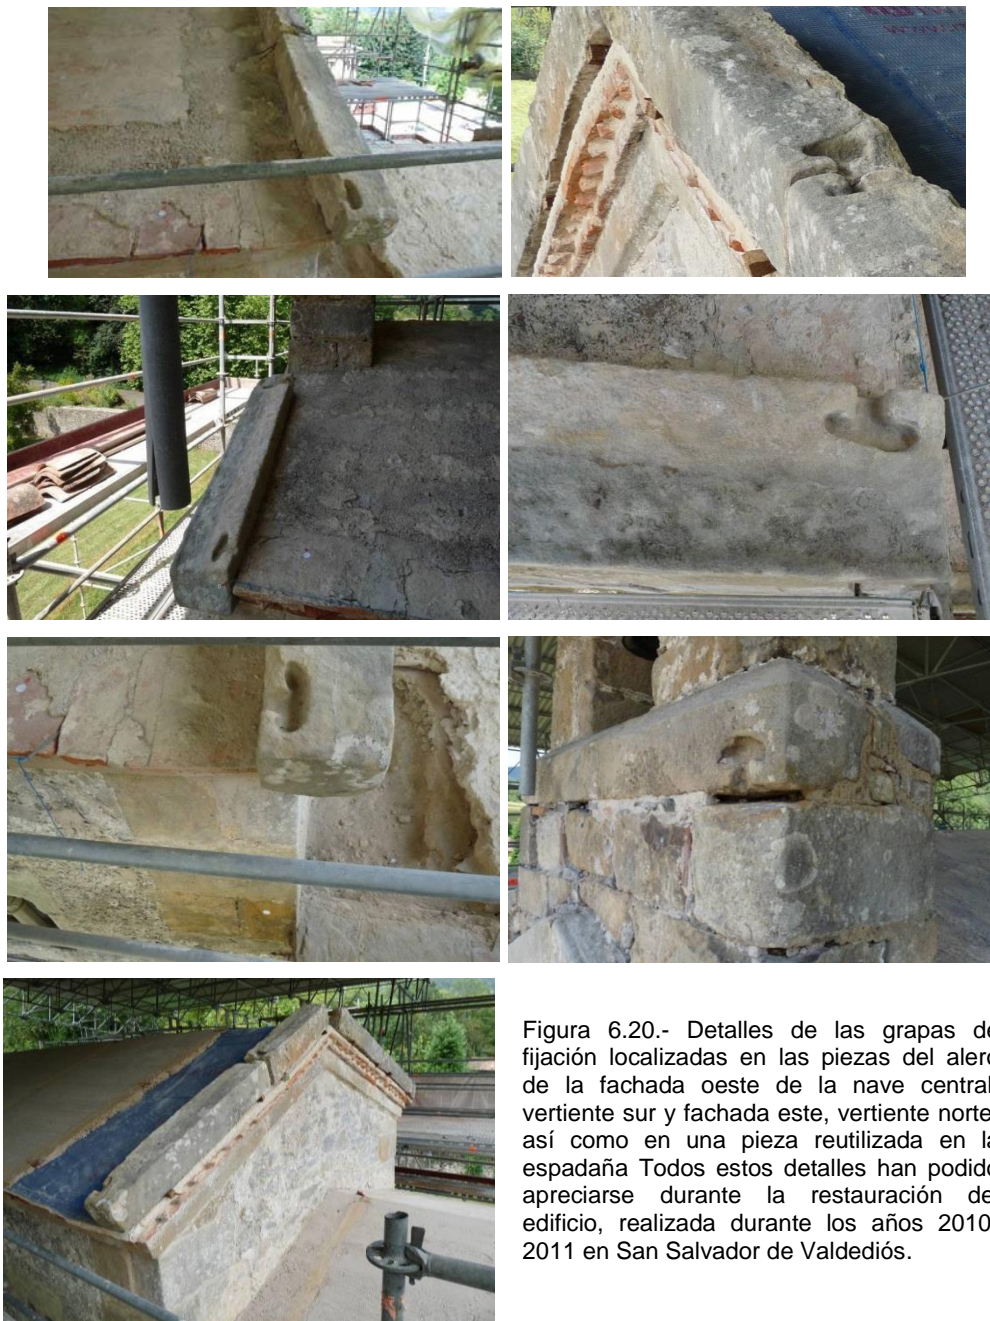
Figura 6.20.- Detalles de las grapas de fijación localizadas en las piezas del alero de la fachada oeste de la nave central, vertiente sur y fachada este, vertiente norte, así como en una pieza reutilizada en la espadaña. Todos estos detalles han podido apreciarse durante la restauración del edificio, realizada durante los años 2010-2011 en San Salvador de Valdediós.

norte de la fuente, entronca nuevamente con la tradición constructiva romana. Cabe mencionar en ese aspecto, que en San Salvador de Valdediós también se han localizado grapas de fijación en las piezas que conforman el alero (GEA, 2011)<sup>287</sup>, (Fig. 6.20), al igual que en Santianes de Pravia (Utrero, 2006)<sup>288</sup> (Fig.6.21).

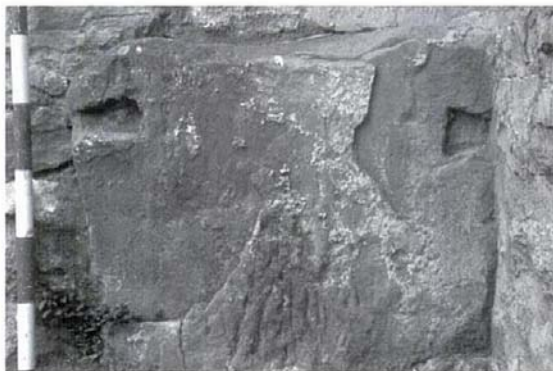
Figura 6.21.- Imagen de grapas de fijación, en un sillar reutilizado en el muro sur de la iglesia de Santianes de Pravia (tomada de Utreros, 2006).

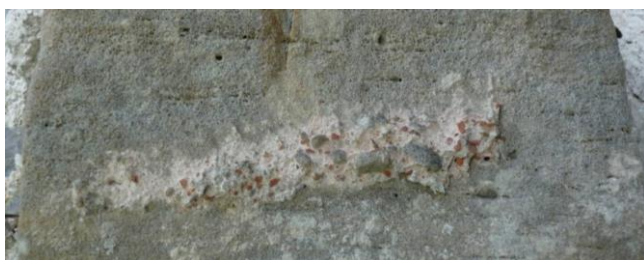
Figura 6.22.- Aspecto macroscópico «in situ» de los restos de un mortero rojizo, localizado en la fachada norte de la iglesia.

Llegados a este punto y en relación con la fachada norte, cabe mencionar que durante las obras de restauración, realizadas en 2010-2011, en el lienzo norte se observaron restos de un mortero, con agregados cerámicos que sigue un trazado más o menos continuo que recorre todo el paño, solamente interrumpido a la altura de los contrafuertes. Estos restos de mortero podría relacionarse con un antiguo pórtico o tejazoz que debió de haber existir en esta fachada (Fig. 6.22 a 6.23).

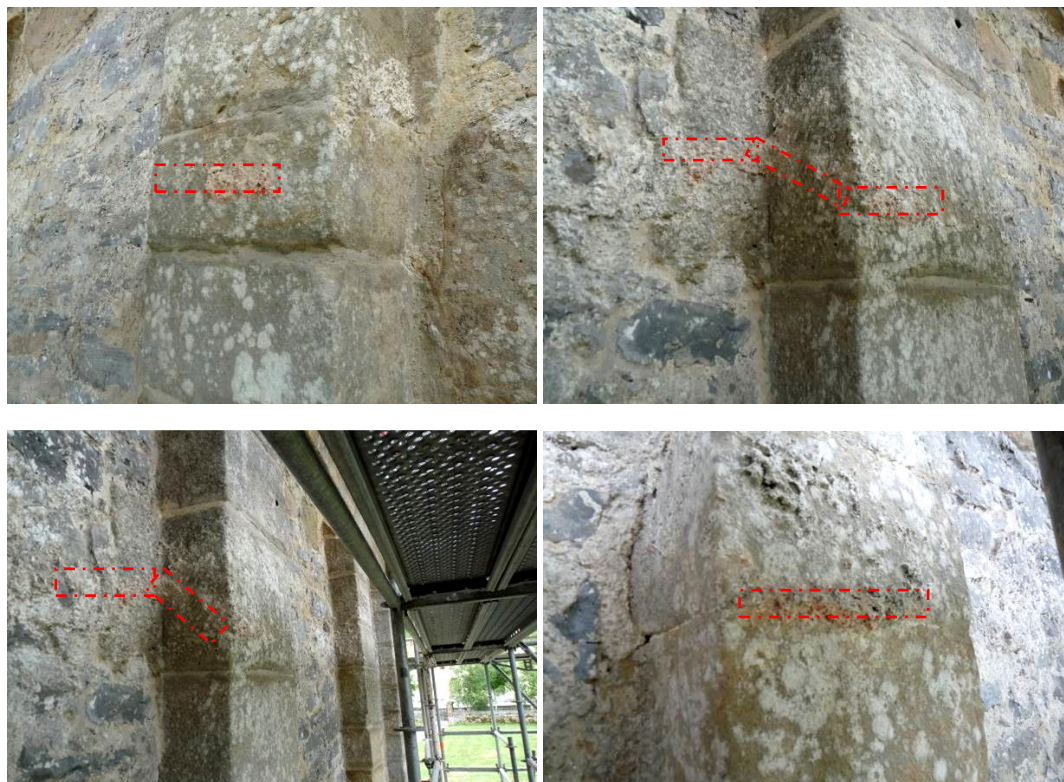
Figura 6.23.- Detalles de los restos del mortero de color rosado que se conservan en la fachada norte. Con líneas discontinuas, en color rojo, se marcan la disposición de los mismos.

2º encapotado de la bóveda (muestra M7/CV38) (Fig. 6.23). Pudiera haber ocurrido que finalizada la bóveda se hubiesen enfoscado y enlucido los paramentos de la fachada de la nave sur con un enfoscado y su correspondiente enlucido, y a día de hoy sólo se conserven restos del mortero subyacente. En caso de que esto hubiese ocurrido, lo que hemos estado viendo es el enfoscado y no su enlucido superior. La fecha absoluta calibrada obtenida para la muestra M13/CV44 sitúa su fraguado entre finales del siglo VIII y finales del siglo IX, pero al tener constancia de contaminación en la otra muestra datada con  $^{14}\text{C}$ , procedente de este edificio, no se tienen argumentos suficientes para asegurar que ésta no presenta también contaminación fósil. Al igual que en la Cámara Santa y Foncalada, está claro que algunos de los morteros participan de la técnicas constructivas tardorromanas aunque parece necesario seguir estudiando más muestras para poder asignar las fases constructivas aquí definidas a un época precisa.

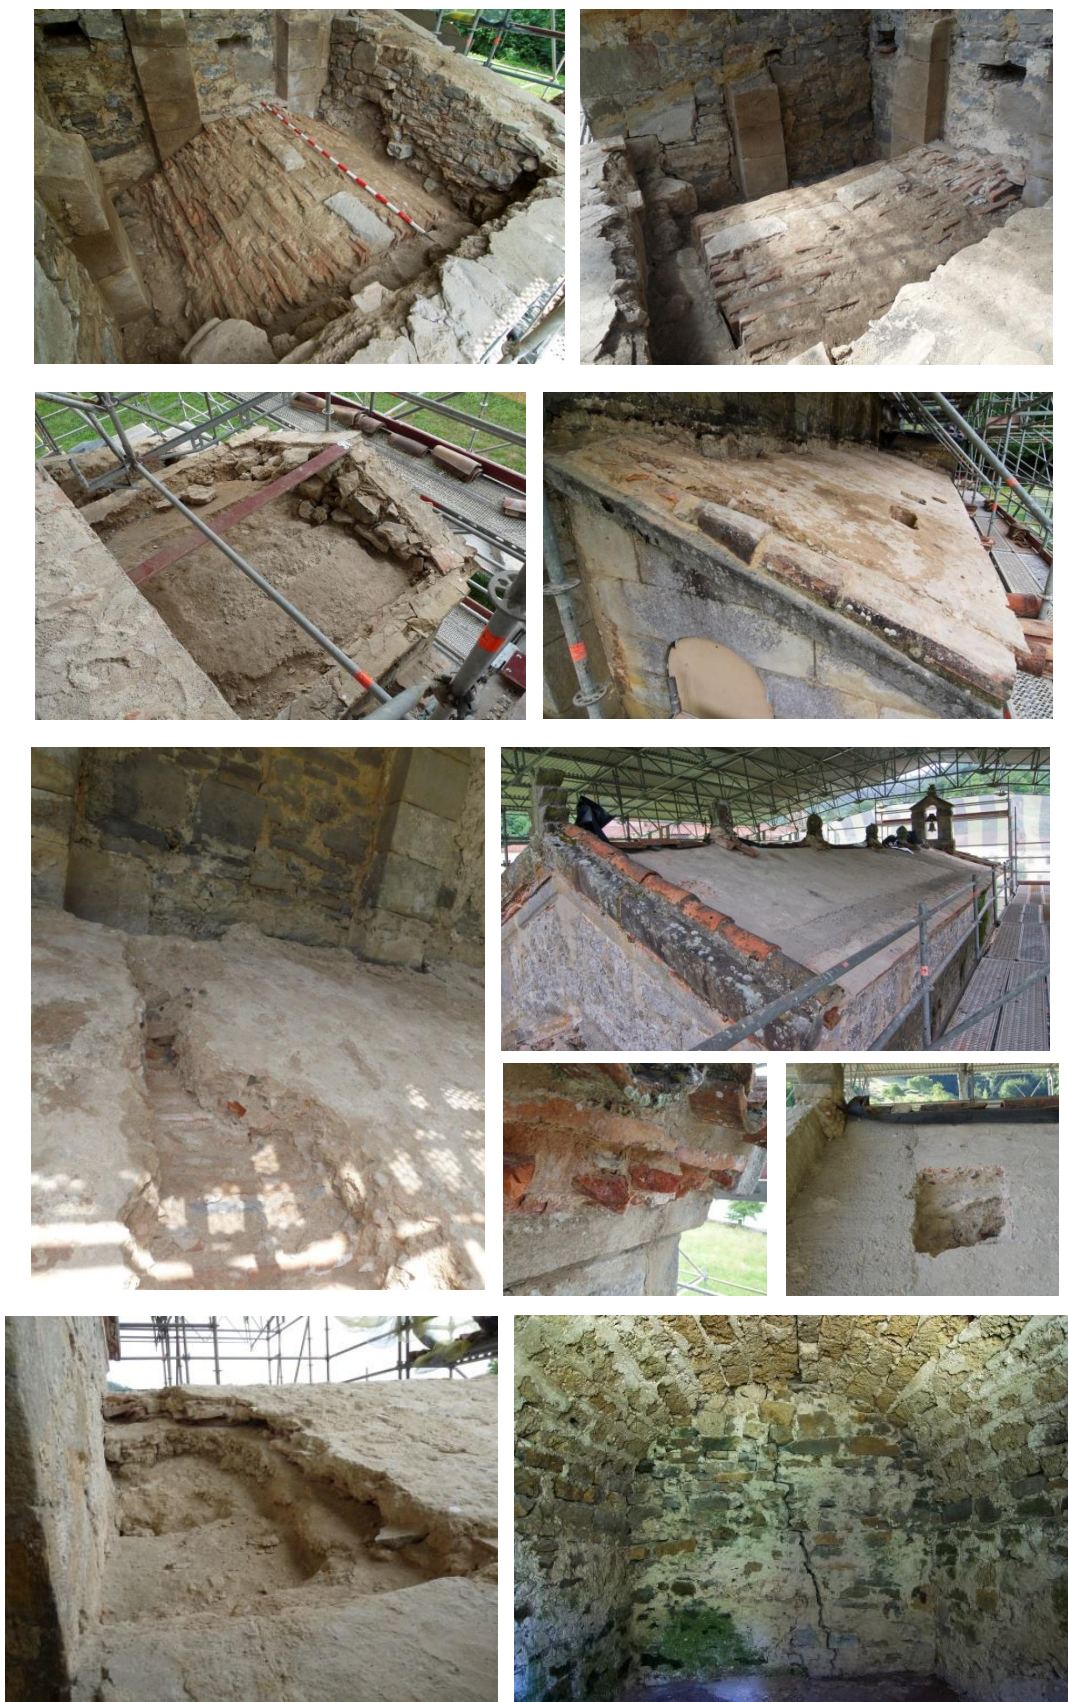
Figura 6.24.- De arriba a abajo, y de izquierda a derecha: bóvedas de la capilla de los Obispos, capilla sur, pórtico sur, nave sur, nave central, capilla mayor y cámara supraabsidal (Imágenes: Sergio Ríos y Araceli Rojo).

supraabsidal, por no olvidar que su eje es perpendicular al resto del edificio, con cubierta a una única vertiente (Figs. 6.24). Esta capilla es el último cuerpo añadido al edificio.

Ascendiendo en el edificio, se comprobó que la doble capa: enlucido de bóveda (muestra M4/CV35)–capa de hormigón (muestra M3/CV34), de la nave central corresponde a una misma aplicación, localizada, aparentemente, en las últimas fases del proyecto original. La fecha absoluta calibrada obtenida para la muestra de hormigón (siglos IV–VI) ha sido invalidada por el evidente grado de contaminación del mortero, probablemente originado, en nuestra opinión, por la presencia de considerables y abundantes fragmentos cerámicos, probablemente reutilizados de una construcción anterior. Este binomio enlucido-hormigón, a pesar de que sigue una solución constructiva similar a la de la nave norte y sur, no guarda similitudes ni paralelismos con ninguna de las otras muestras estudiadas, por lo que no se puede descartar que fuese producto de una modificación posterior de la nave central, anterior a la que apunta Ríos de modificación del alero de ladrillo (Fig. 6.24).

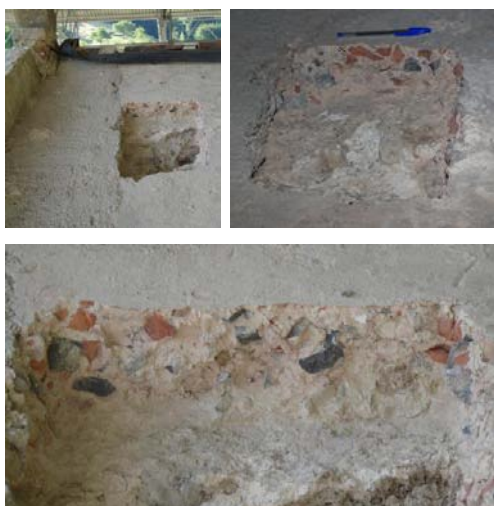
Figura 6.25.- General y detalles de la cata arqueológica practicada en la nave central donde puede observarse el hormigón del encapotado (muestra M13/CV44), con abundantes fragmentos cerámicos.

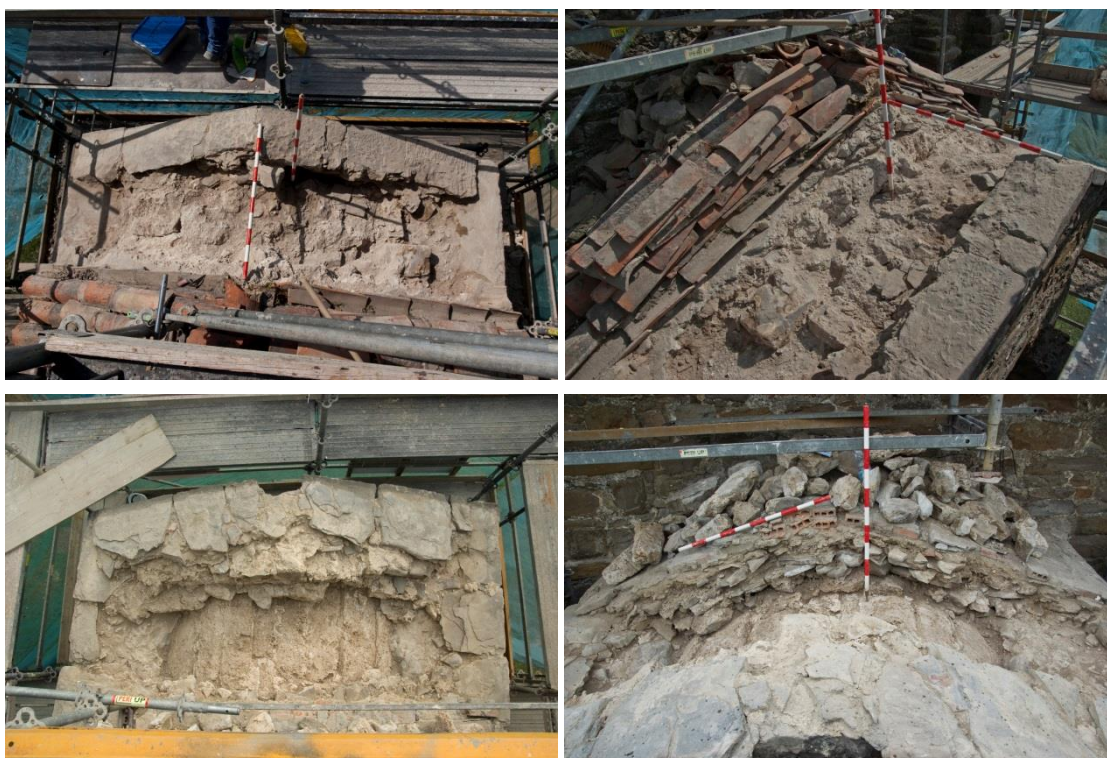
Figura 6.30.- Arriba: bóveda norte; abajo: bóveda este (Las imágenes escaladas, han sido cedidas por Sergio Ríos).

Como ocurría en San Salvador de Valdediós y asumiendo que la muestra N4/ue.1109 presenta una intensa contaminación, no se puede descartar que las otras dos (N1/ue.1110 y E2 ue.1212) puedan estar también contaminadas, en mayor o mayor medida, por el mismo proceso que alteró la muestra anterior, ya sea por la presencia de material carbonato relicto de la caliza fuente, a partir de la cual se elaboró la cal, o por lixiviación de aguas carbonatadas, procedentes de la disolución de la piedra toba. Recordemos que tanto la bóveda de la capilla norte como la bóveda de la capilla este están fabricadas a base de grandes sillares de piedra toba (Fig. 6.30).

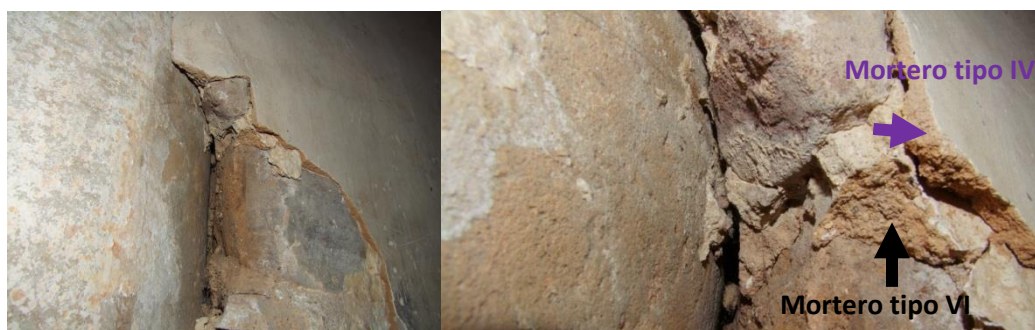
Figura 6.37.- General y detalle del mortero tipo VI, bajo el mortero tipo IV, en el arco diafragma de la nave sur.

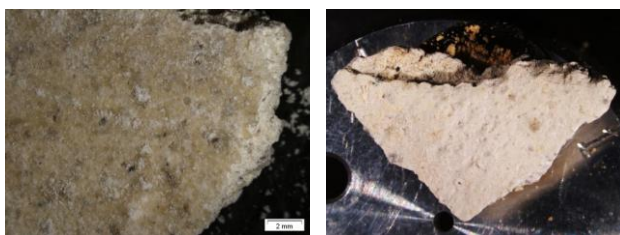
Figura 6.40.- Aspecto general y detalle de la escayola incorporada por Menéndez Pidal en la intervención de los años 1954, 1961 y 1965.

Por último señalar que la escayola, incorporada por Menéndez Pidal en el siglo XX para la consolidación, fijación y sujeción de la pintura mural, ha sido referenciada como mortero tipo VII (Fig. 6.40).

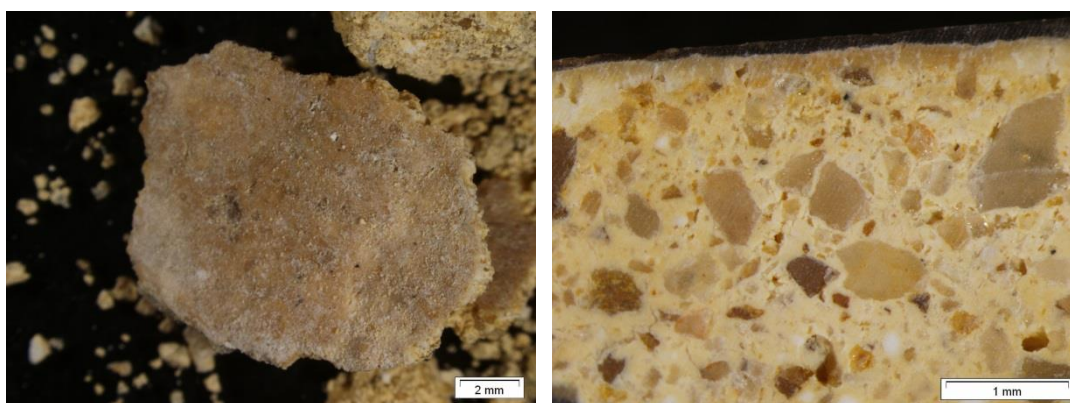
Figura 6.53.- Sección transversal del mortero tipo V con el recubrimiento original pictórico del mortero de reconstrucción del ábside.

De las secciones estratigráficas estudiadas a partir de las muestras procedentes del ábside se deduce que sobre el mortero tipo V, de reconstrucción del ábside, se aplicó una capa de cal entonada con tierras naturales de color ocre-marrón, sobre una base de preparación también de carbonato cálcico (Fig. 6.53). De esta capa de color ocre, únicamente se conservan restos en el lateral norte de la nave central, lógicamente por tratarse de una zona más inaccesible, porque como veremos a continuación el ábside ha estado afectado por varias intervenciones pictóricas.

Posteriormente, este ábside fue de nuevo decorado con pinturas a la cal de color amarillo, rojo y negro (Figs. 6.54 a 6.57), sobre bases de carbonato cálcico que después se ocultan bajo una capa de cal, de color marfileño (Fig. 6.53). Esta intervención podría ser algo anterior al siglo XVI, ya que durante la visita de Ambrosio de Morales no se hace referencia a las pinturas, al

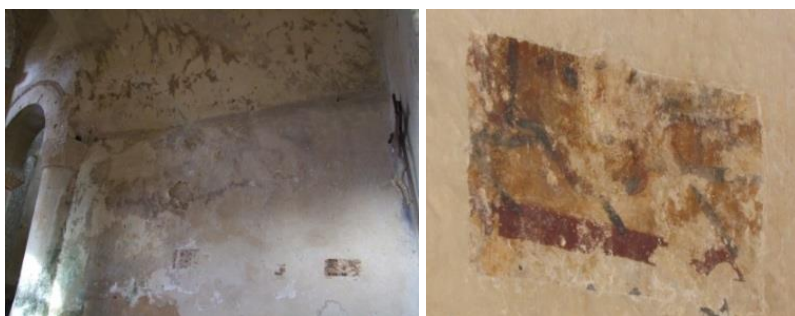
Figura 6.54.- General y detalle de las catas practicadas en el lateral norte del ábside.

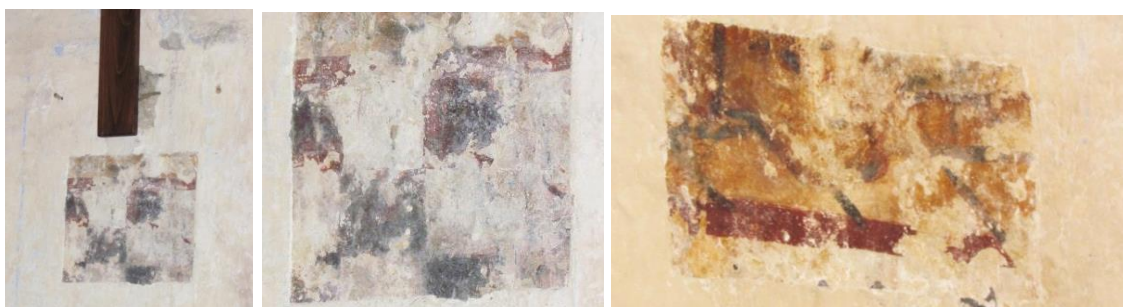
Figura 6.55.- General y detalle de las catas realizadas en el testero (arriba) y en el lateral del ábside (abajo).
