LIMPIEZA LÁSER EN EL MÁRMOL

Pruebas de limpieza láser en el mármol
de la Biblioteca Nacional y Museo Arqueológico
Nacional (Madrid)

Texto: ARACELI ROJO*, ROSA M^a. ESBERT**, LUIS VALDEÓN*,
FCO. JAVIER ALONSO**, FÉLIX MATEOS* Y JORGE ORDAZ**

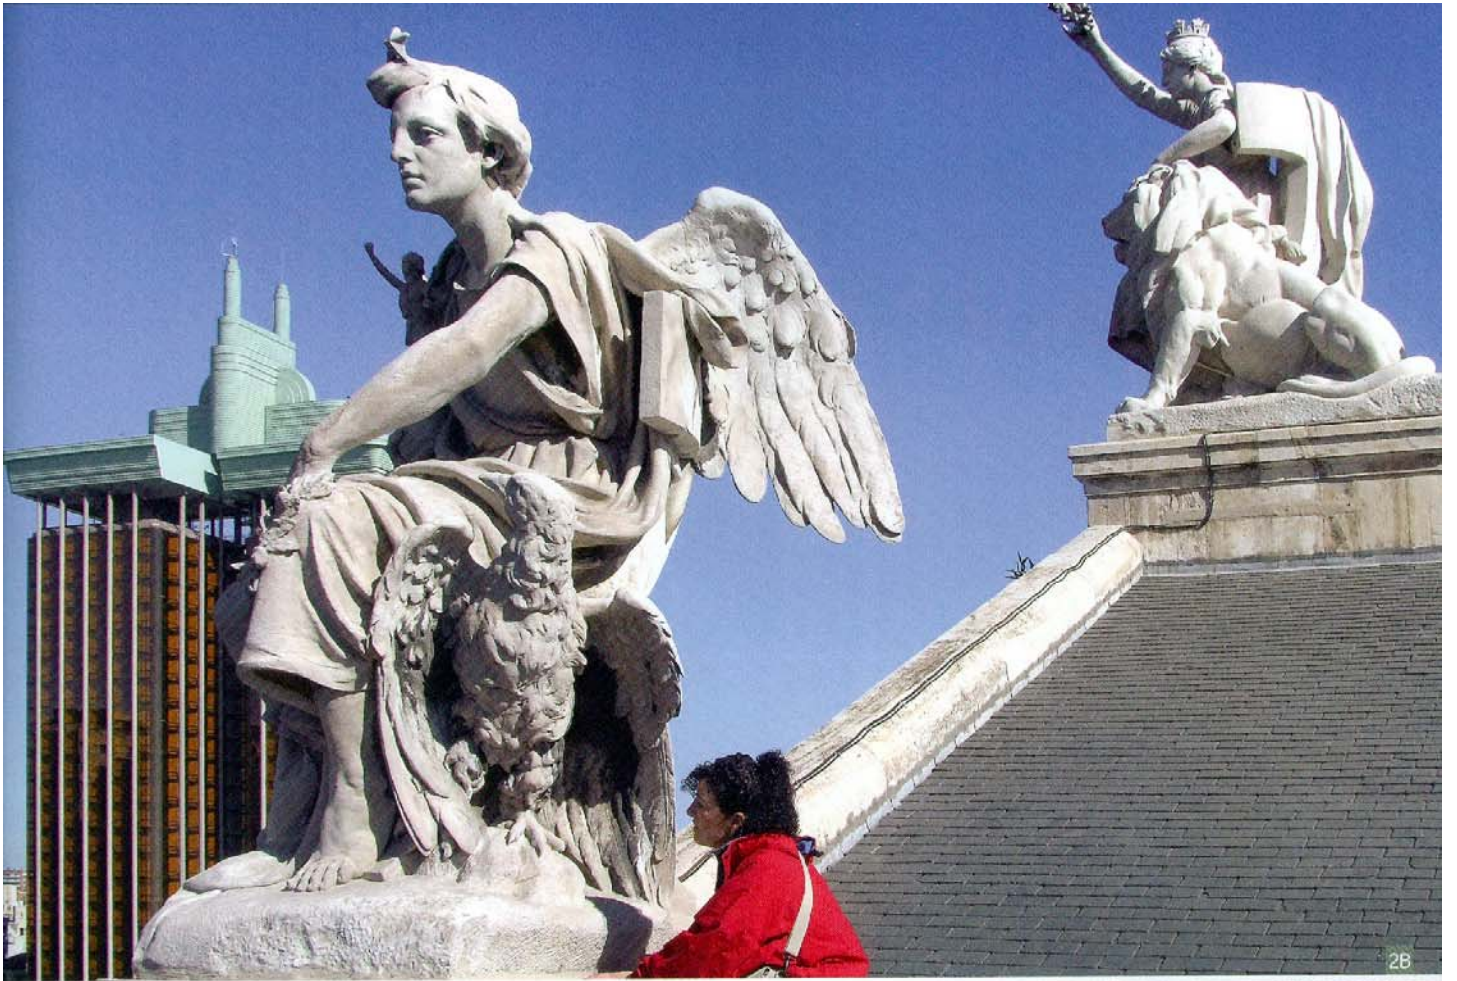
Figura 2.- Esculturas marmóreas que rematan la fachada de la Biblioteca Nacional.

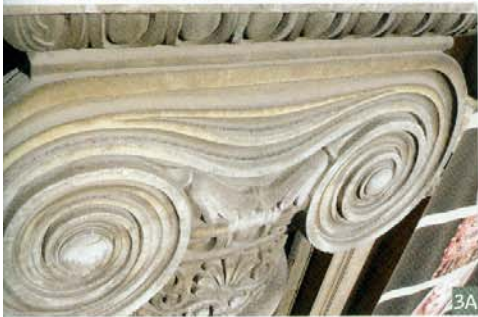
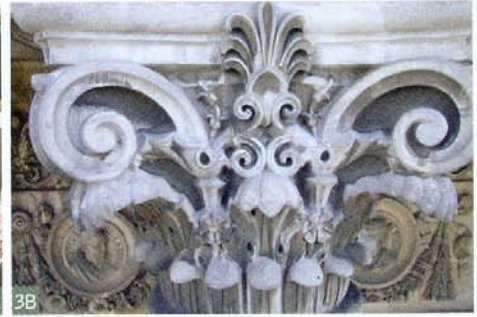
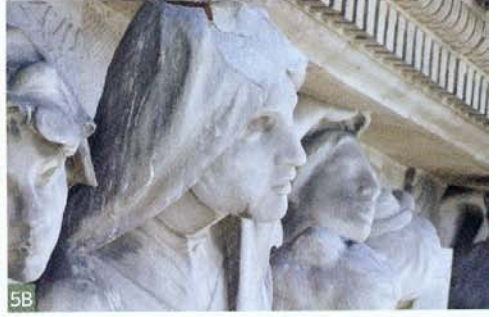
Figura 3.- Capiteles de la Biblioteca Nacional y Museo Arqueológico Nacional con pátinas de suciedad.

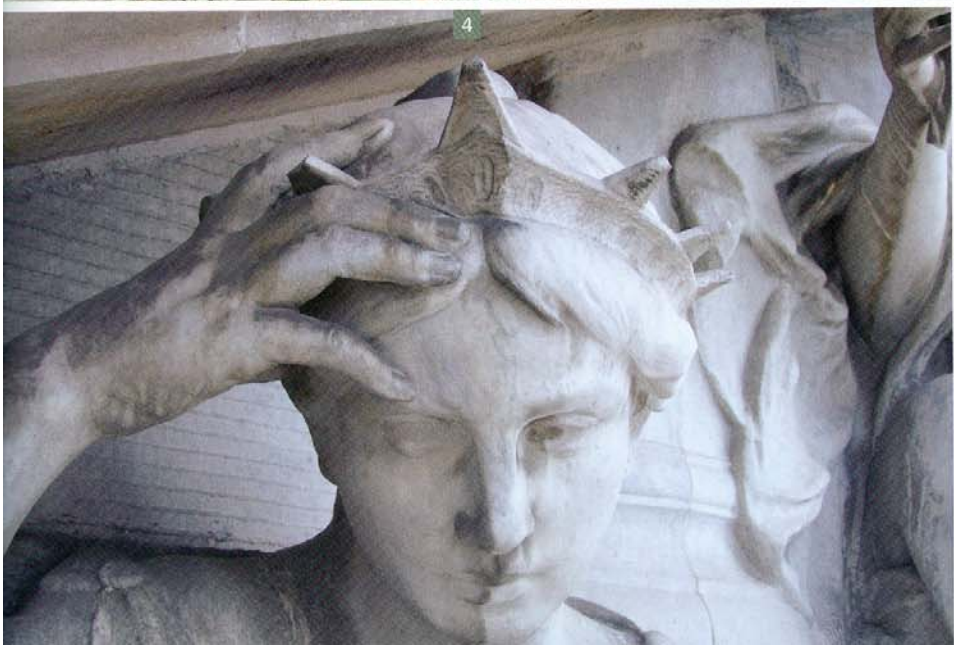
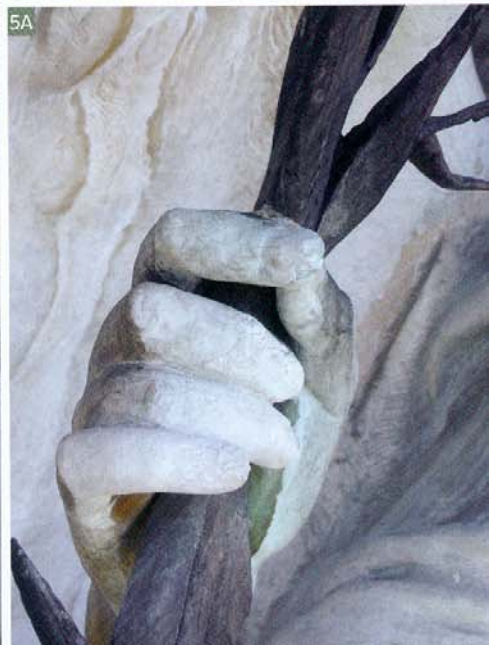
Figura 4.- Detalles del estado de conservación de algunos de los elementos escultóricos del frontón de la Biblioteca Nacional. Las pátinas de ennegrecimiento y roturas de material son algunas de las formas de alteración más frecuentes.

Figura 5.- Detalles de pátinas de diversa índole (suciedad y oxidación) y fisuras generadas por la oxidación de una grapa metálica.

tones (Figs. 1 y 3). Aunque aparentemente estas piezas presentan un buen estado de conservación y algunas de ellas han sido restauradas en intervenciones anteriores, muestran determinadas patologías (pátinas diversas, costras negras, sales, disgregaciones granulares, fisuras, tinciones selectivas, etc. Figs. 4 y 7) que ponen en riesgo la con-

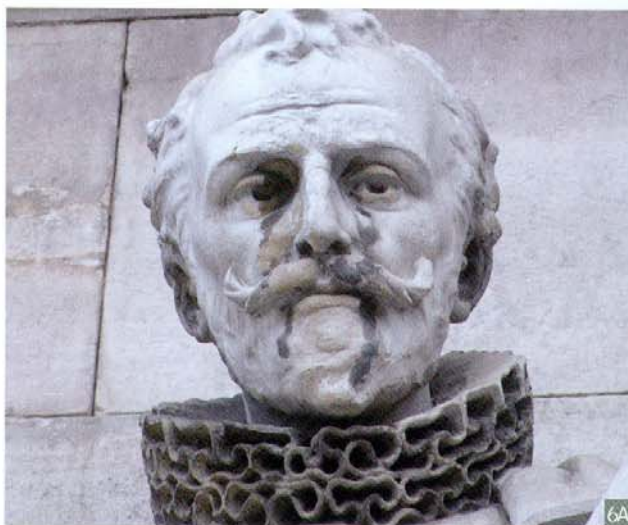
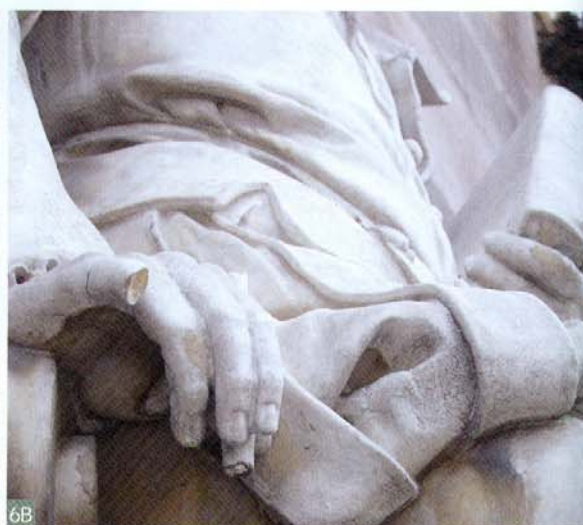
Figura 6.- Escultura de D. Miguel de Cervantes (fachada de la Biblioteca Nacional). Huellas de lavado, pátinas de ennegrecimiento y roturas diversas.

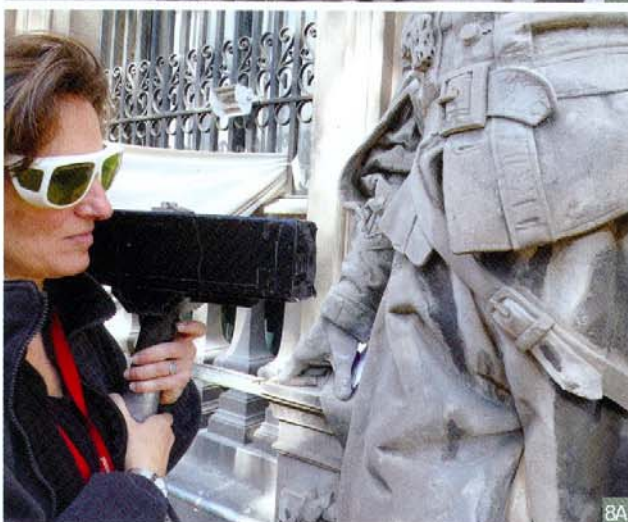
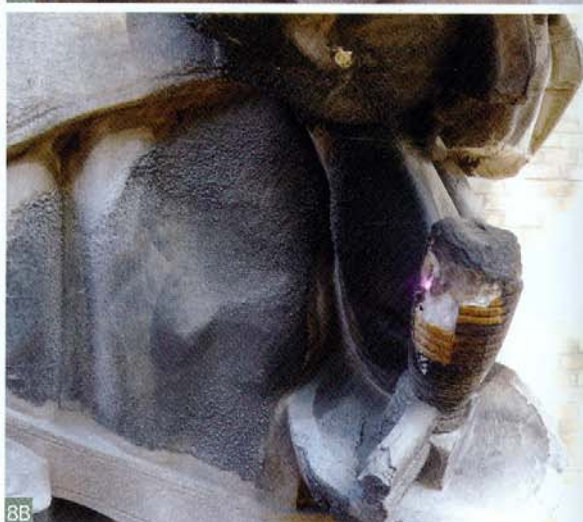
Figura 7.- Aspecto general y detalles del estado de deterioro de la escultura de Velázquez con costras negras, disgregación intergranular y desplazaciones.

Para las pruebas de limpieza láser sobre mármol se ha seleccionado la escultura de Velázquez, localizada en la fachada del Museo Arqueológico (Fig. 7). En las catas realizadas se han variado algunos de los parámetros implicados en este tipo de limpieza (frecuencia del pulso y potencia del equipo). El aspecto de algunas de las catas puede observarse en la figura 8.

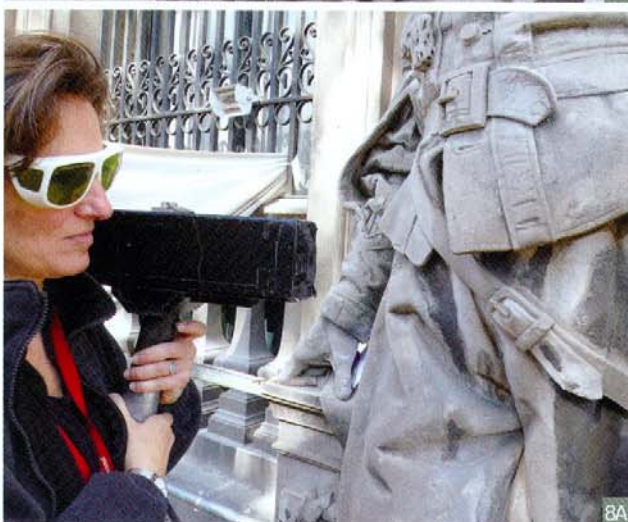
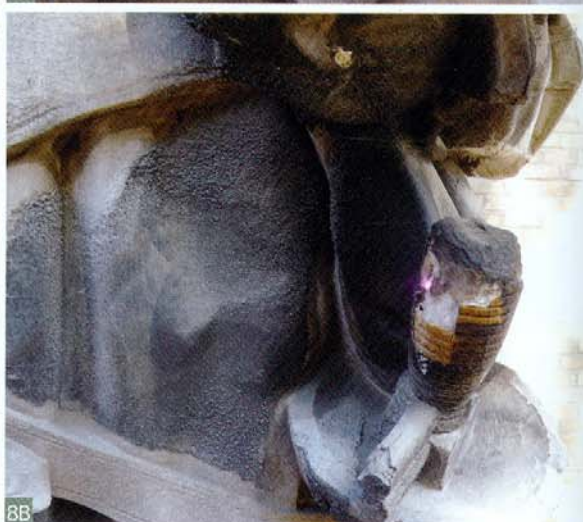
Figura 8.- Superior: Pruebas de limpieza con láser sobre el mármol y detalle de una de las catas realizadas en la empuñadura de la espada de la escultura de Velázquez.
