TRABAJO FIN DE MASTER

***Título de trabajo: ESTUDIO DEL DAÑO GENERADO DURANTE EL SERVICIO DE
LAS MATRICES DE FORJA UTILIZADAS EN LA FABRICACIÓN DE CIGÜEÑALES***

Entidad colaboradora: CIE Automotive – Galfor

Julio 2013

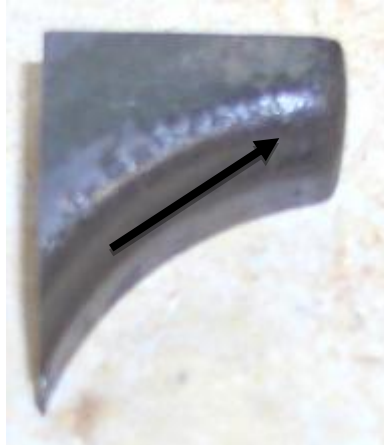
La primera probeta analizada, que se puede ver en la Figura 3.5, ha sido la probeta N° 4 según la Tabla 3.1. Se trata de una parte de la huella del cigüeñal que ha sido examinada en la zona redondeada, según se indica en la imagen. Durante el análisis con el microscopio electrónico de barrido se realizó un movimiento a lo largo de la zona redondeada (marcado por la flecha negra), por ser donde se apreciaban los defectos más notables.

Figura 3.5. Probeta N° 4 analizada con el microscopio electrónico de barrido

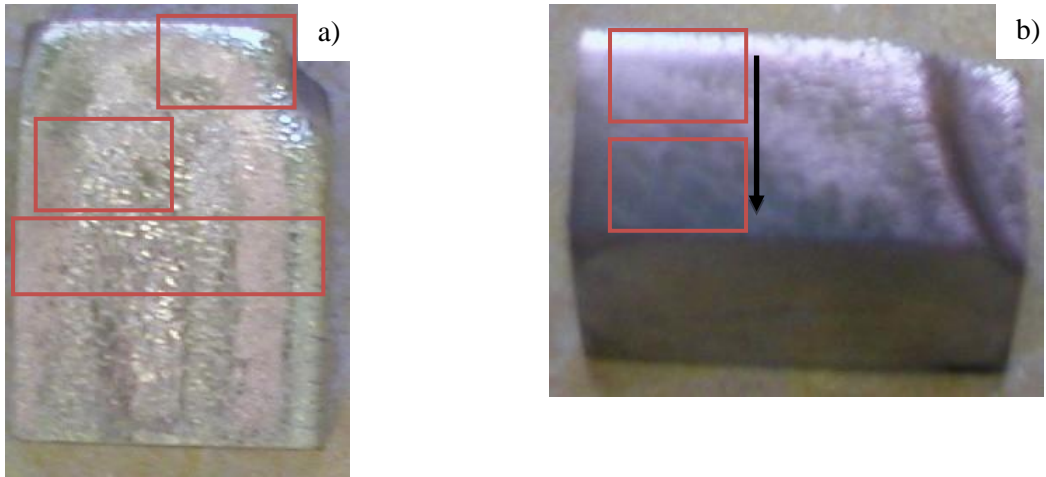
La probeta N° 5 se muestra en la Figura 3.6 en planta (a) y en perfil (b). En la imagen se aprecia un tono dorado ya que la probeta ha sido metalizada con oro para aumentar la conductividad eléctrica y obtener imágenes de mejor calidad. Esta probeta corresponde a la parte superior de la estampa, donde ha habido contacto directo entre el material a forjar y la estampa. Durante el proceso de forja en esta zona de la estampa, el material, a elevada temperatura, fluye para adoptar la forma de la huella. Es una zona de especial interés precisamente porque sufre fatiga térmica, deformación plástica y desgaste como consecuencia del proceso productivo.

En la Figura 3.6 se han marcado las zonas analizadas con el microscopio electrónico de barrido. Así, en la Figura 3.6.a, se señalan las zonas estudiadas sobre la planta de la probeta mientras que en la Figura 3.6.b se indican las zonas que han sido examinadas sobre el perfil de la misma (sobre la figura se ha marcado la dirección y sentido del movimiento del material a forjar, que coincide con el análisis realizado mediante el microscopio electrónico de barrido). De este modo, se pudo ver la evolución del daño desde la superficie en contacto directo con la pieza a forjar, hasta el fondo de la huella.

**Figura 3.6. Probeta N° 5 analizada con el microscopio electrónico de barrido.
a) Probeta en planta. b) Probeta de perfil**

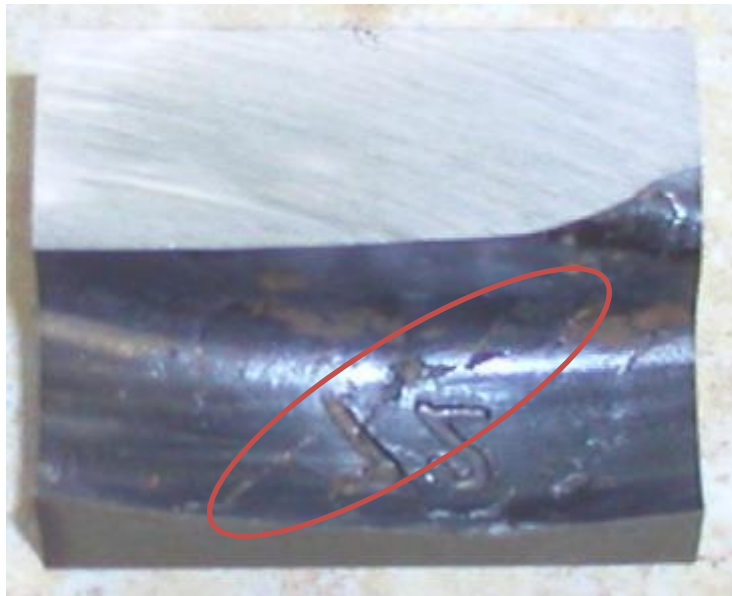
La última probeta que se ha analizado con el microscopio electrónico de barrido forma parte del fondo de huella de la estampa. El interés en el análisis de esta probeta radica en la presencia de una grieta de importantes dimensiones. En la Figura 3.7 se observa una imagen de la probeta considerada, que muestra la grieta citada.

Figura 3.7. Probeta N° 6 analizada con el microscopio electrónico de barrido

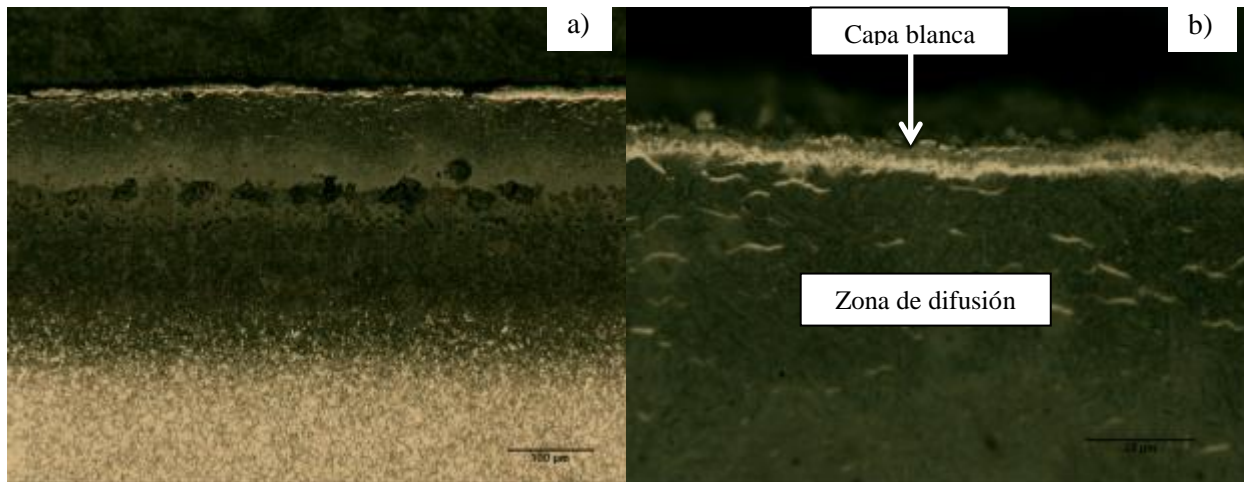
En la Figura 4.1 se muestra la microestructura de la estampa de la etapa 1 en la zona no afectada por los ciclos de trabajo (material en estado inicial) a 200x y 1000x. Se aprecia una capa nitrocarburada caracterizada por una zona de difusión y una capa blanca (Figura 4.1.b). El espesor total de la capa nitrocarburada es de 315 μm aproximadamente. Por su parte, el espesor de la capa blanca ronda los 9 μm . La capa blanca corresponde a carbonitruros y

nitruros de hierro, $Fe_{2-3}(C, N)$ (fase ϵ), y Fe_4N (fase γ'), mientras que el endurecimiento de la zona de difusión se debe a la precipitación de nitruros submicroscópicos de aleantes concretos presentes en el acero base (en este caso cromo, molibdeno y vanadio).

Figura 4.1. Microestructuras de la estampa de la etapa 1 en la zona no dañada. Reactivo de ataque Nital 2%. a) 200x. b) 1000x

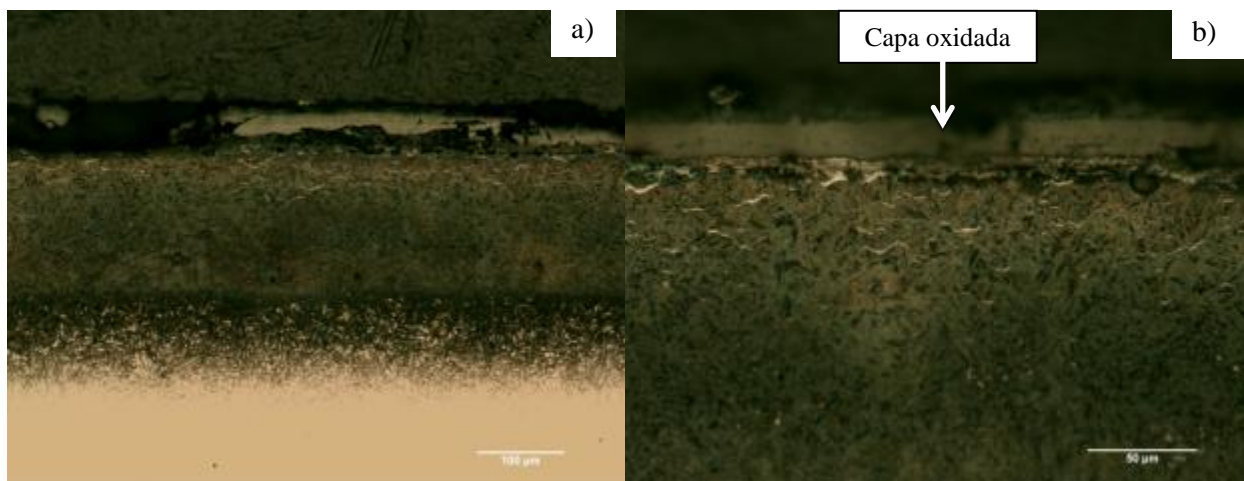
Figura 4.2. Microestructuras de la etapa 2 en la zona no dañada. Reactivo de ataque Nital 2%. a) 200x. b) 500x

En este caso, la capa de difusión tiene un espesor de 320 μm y la capa blanca de 6 μm aproximadamente. Como se puede apreciar, las dimensiones de las capas son muy parecidas a las medidas en la otra estampa. Por lo tanto, se pueden extraer dos conclusiones relevantes. En primer lugar, las estampas de las etapas 1 y 2 han sufrido el mismo tratamiento de nitrocarburation. En segundo lugar, todo parece indicar que la zona estudiada de cada

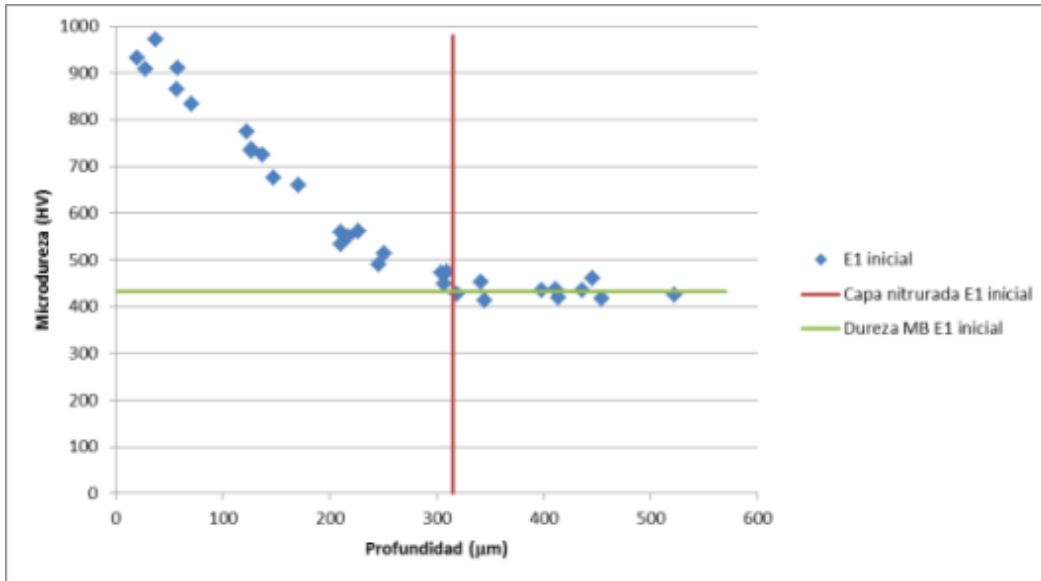
El perfil de microdureza obtenido en la estampa de la etapa 1 en su estado inicial se muestra en la Figura 4.7. En ella se aprecia claramente el endurecimiento asociado a la nitrocarburaación, que alcanza en las capas más superficiales valores superiores a los 900 HV. La tendencia reflejada en el perfil permite definir el espesor de la capa nitrocarburada y la dureza del metal base no afectado por el tratamiento superficial. Así, observando cuando se estabiliza la microdureza, se pone de manifiesto que el espesor de la capa nitrocarburada es de 315 μm y la dureza del metal base de 430 HV aproximadamente.

Figura 4.7. Perfil de microdureza del material de la estampa de la etapa 1 en estado inicial

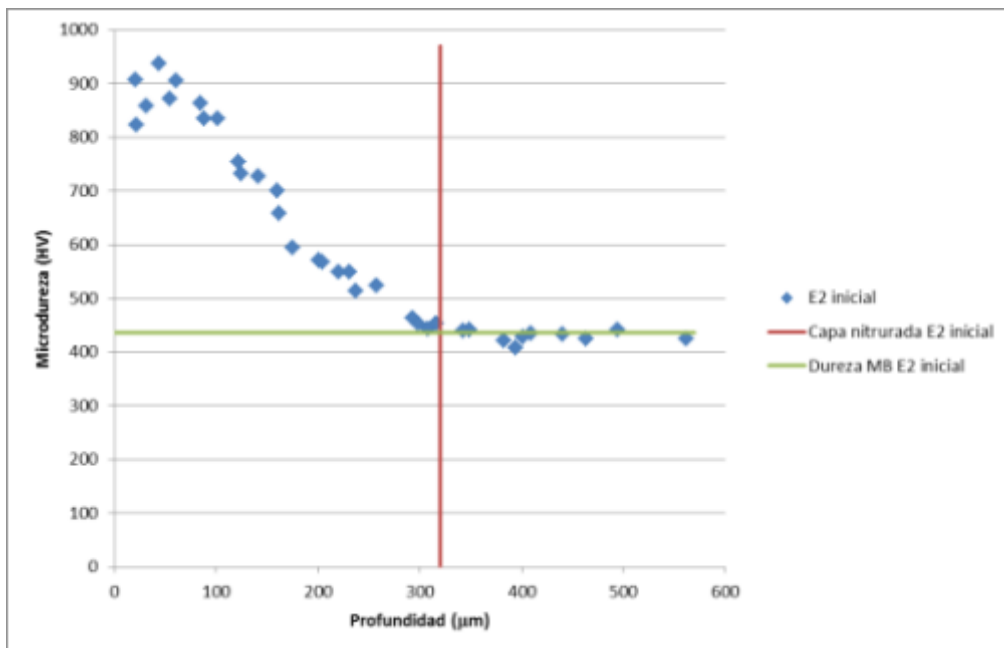
La Figura 4.8 muestra el perfil de microdureza de la estampa de la etapa 2 en su estado inicial. El perfil de microdureza presenta una evolución similar al de la estampa de la etapa 1, con una dureza en las capas más cercanas a la superficie ligeramente superiores a 900 HV y un ablandamiento progresivo a medida que se profundiza en el material. En este caso, el espesor de la capa nitrocarburada ronda los 320 µm, mientras que la dureza del metal base es de unos 440 HV.

Figura 4.8. Perfil de microdureza del material de la estampa de la etapa 2 en estado inicial

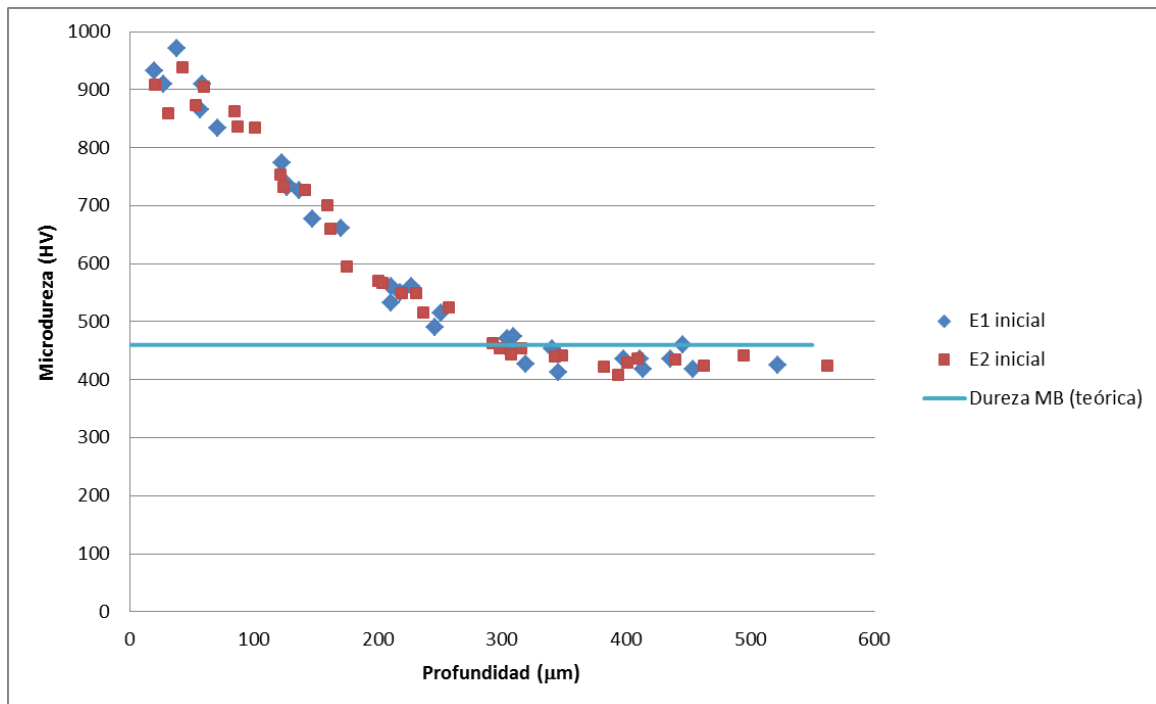
Figura 4.9. Comparativa de los perfiles de microdureza del material de las estampas de las etapas 1 y 2 en estado inicial

Se ve claramente que los dos perfiles prácticamente coinciden, la dureza del material base es prácticamente la misma en ambos casos y, asimismo, el espesor de la región endurecida es aproximadamente el mismo en las estampas de las dos etapas.

Por otra parte, en la Figura 4.9 también se ha representado la dureza teórica del metal base según la información proporcionada por CIE GALFOR. Se advierte que la diferencia entre la dureza suministrada y la determinada mediante los perfiles de microdureza es mínima.

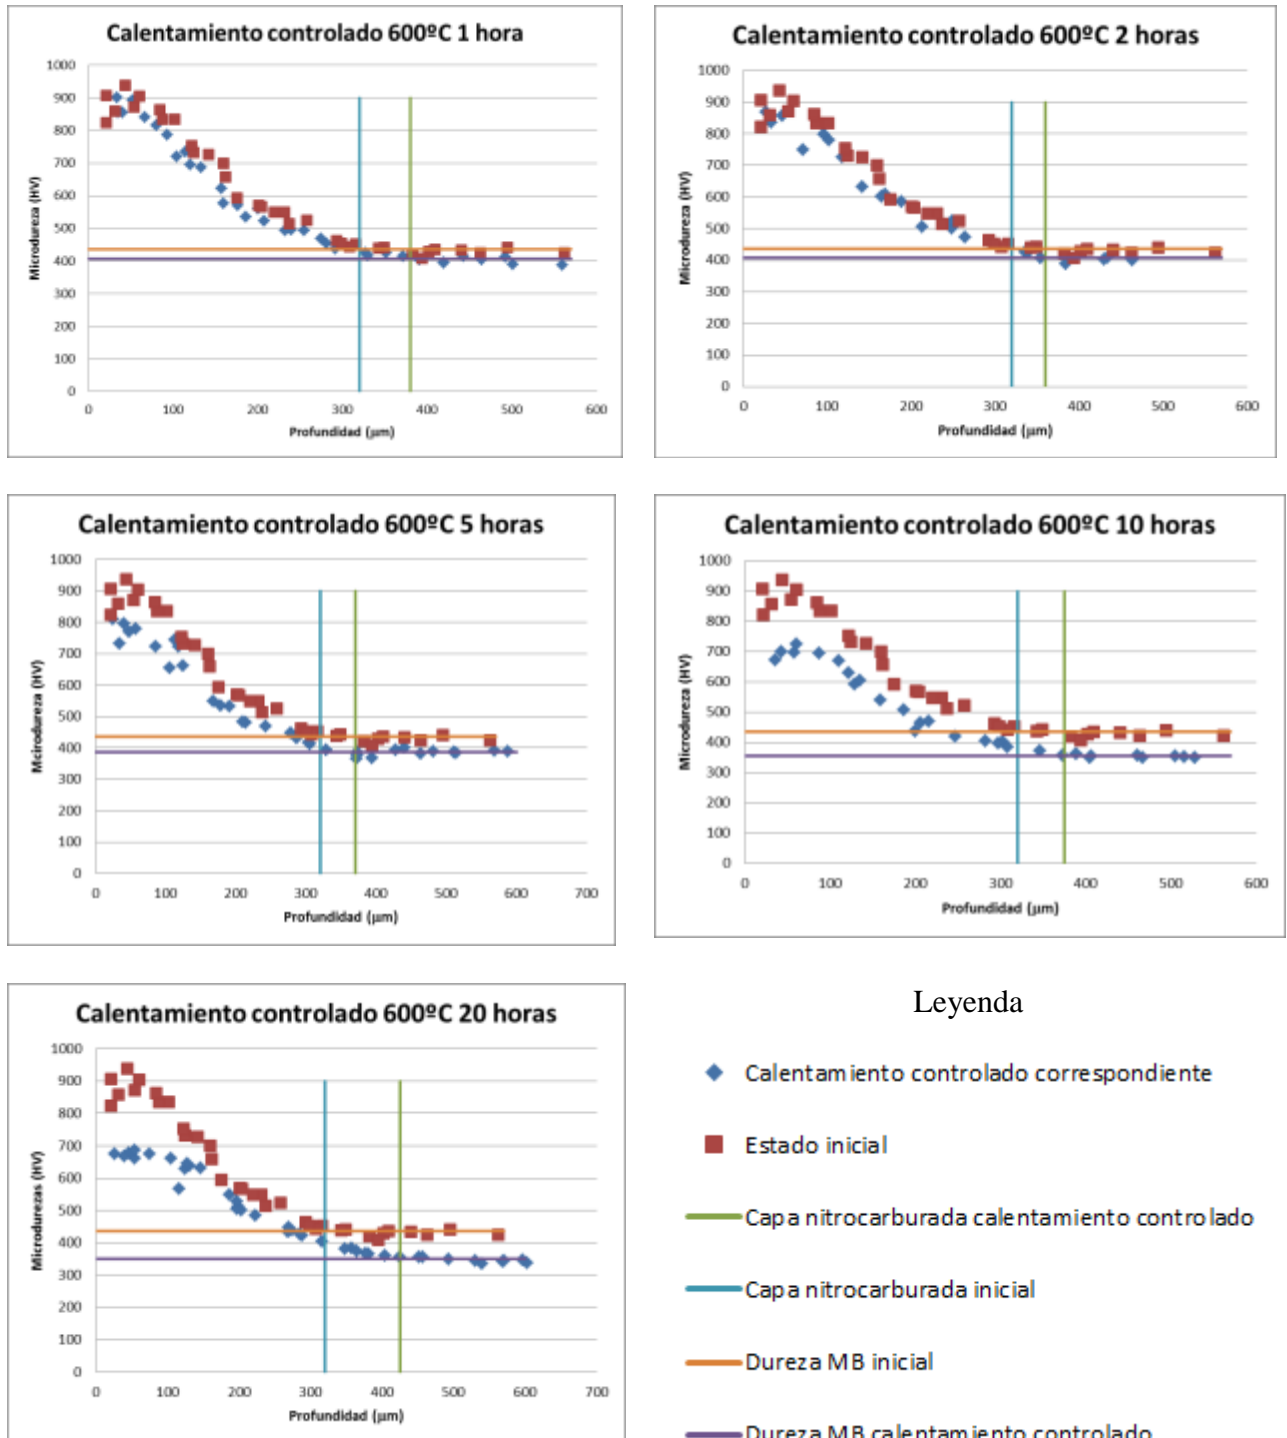
En las Figuras 4.13 – 4.16 se han representado los perfiles de microdureza tras la ejecución de los distintos calentamientos controlados. En primer lugar, en la Figura 4.13 se observan los perfiles de microdureza correspondientes a los calentamientos realizados a 600°C. Se revela que el material sufre un ablandamiento a lo largo de todo el perfil, incluido el metal base, más significativo a medida que aumenta el tiempo de permanencia a alta temperatura, es decir, a medida que aumenta el parámetro de revenido. Este ablandamiento se justifica porque la temperatura del ciclo de calentamiento (600°C) supera a la temperatura de revenido (580°C).

Por otro lado, cabe resaltar el aumento del espesor de la capa nitrocarburada tras la realización de los calentamientos controlados. En este sentido, como ya se apreció en el fondo de huella de la estampa de la etapa 2, la capa nitrocarburada aumenta de espesor en virtud de la difusión del carbono y del nitrógeno hacia el material base durante el mantenimiento a alta temperatura. En general, se aprecia que el ablandamiento inducido en el material es más relevante en las capas más cercanas a la superficie, especialmente en el caso de aquellos tratamientos cuyo tiempo de permanencia a elevada temperatura ha sido mayor.

Figura 4.13. Evolución de los perfiles de microdureza en la situación inicial y tras los correspondientes calentamientos a 600°C

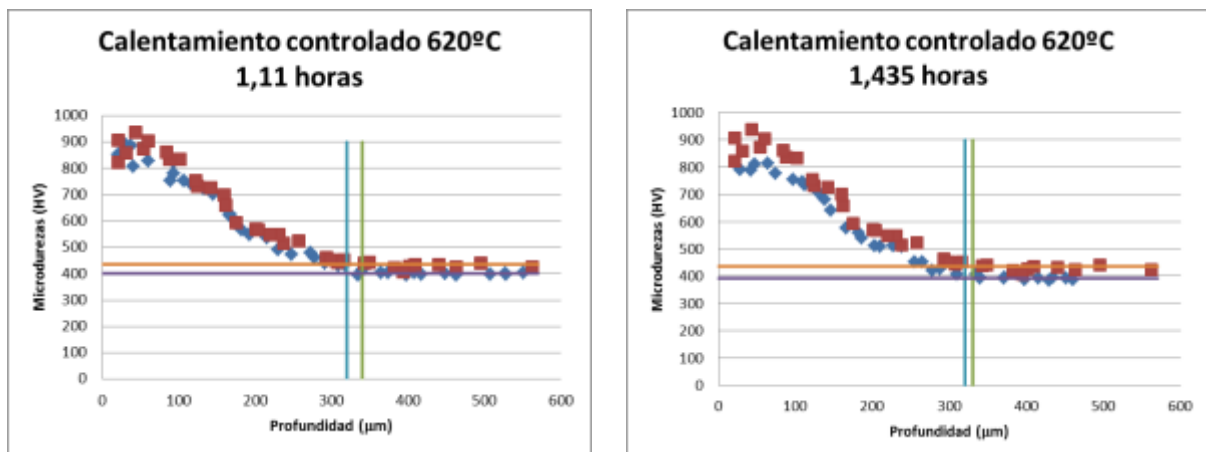
Como era de esperar, el mantenimiento de una elevada temperatura supuso la activación del proceso de nitrocarburoción y por tanto, el nitrógeno difundió hacia el interior del material, aumentando el espesor de la capa nitrocarburoada. Por otra parte, también se aprecia un ligero ablandamiento del material, más importante en el caso del calentamiento de mayor duración (mayor parámetro de revenido).

Figura 4.14. Evolución de los perfiles de microdureza en la situación inicial y tras los correspondientes calentamientos a 620°C

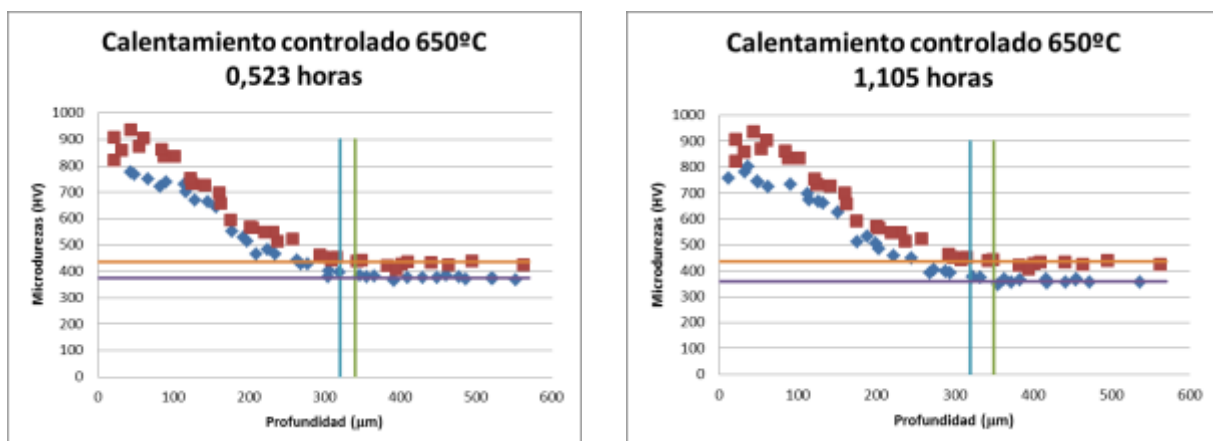
En cuanto a los calentamientos a 650°C, en la Figura 4.15 se incluyen los perfiles de microdureza bajo dos tiempos de permanencia a alta temperatura diferentes. De nuevo, los efectos de exponer el material a altas temperaturas durante un tiempo determinado han sido evidentes. El material sufre una pérdida de dureza significativa y el espesor de la capa nitrocarburoada aumenta ligeramente.

Figura 4.15. Evolución de los perfiles de microdureza en la situación inicial y tras los correspondientes calentamientos a 650°C

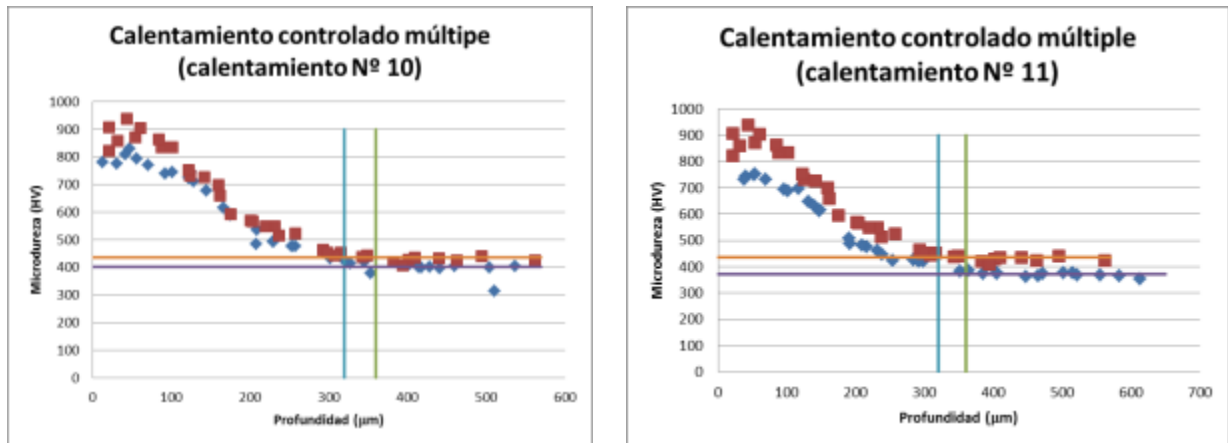
Figura 4.16. Evolución de los perfiles de microdureza en la situación inicial y tras los calentamientos múltiples

Por último, en la Figura 4.16 se exponen los perfiles de microdureza relativos a los calentamientos múltiples (calentamientos N° 10 y N° 11). Los resultados obtenidos siguen la tónica mostrada con anterioridad, ablandamiento generalizado del perfil de dureza y aumento del espesor de la capa nitrocarburada.

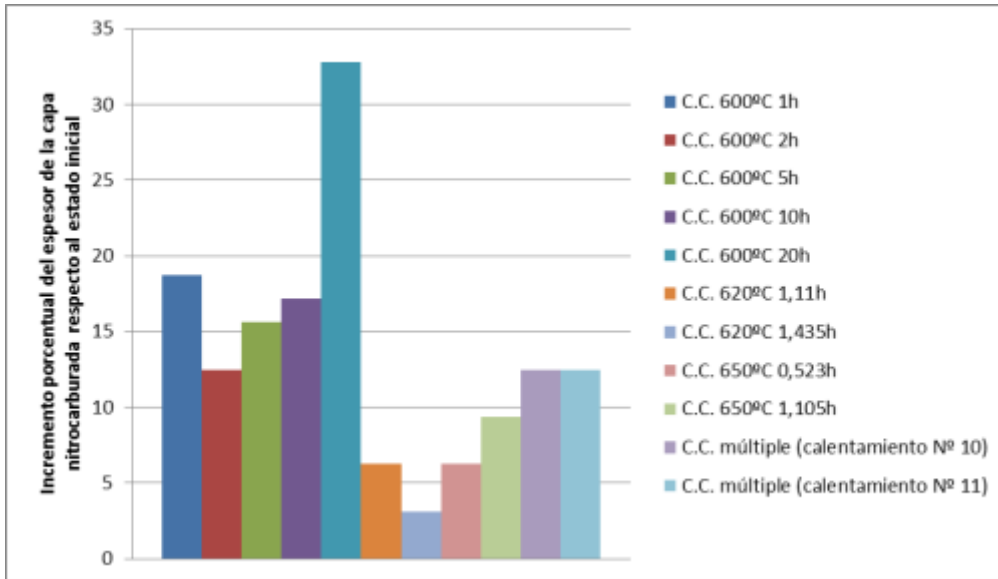
Figura 4.17. Incremento porcentual del espesor de la capa nitrocarburada en función del calentamiento controlado

A continuación, las Figuras 4.17 y 4.18 reflejan la evolución del espesor de la capa nitrocarburada y de la dureza del metal base respectivamente, en términos porcentuales respecto a la situación de partida.

En el caso de los calentamientos a 600°C, el incremento del espesor de la capa nitrocarburada ha aumentado proporcionalmente al tiempo de permanencia, si bien el tratamiento de 1 hora, al igual que los calentamientos a 620°C, no han mostrado la misma tendencia que los demás. La explicación a este efecto puede ser debida a que la capa oxidada, para los tiempos de permanencia altos, crece a una velocidad superior a la velocidad de difusión del nitrógeno, por lo que la capa nitrocarburada se ve reducida en favor de la capa oxidada.

En el caso de los calentamientos controlados múltiples no se ha apreciado una gran influencia del tiempo de permanencia a alta temperatura.

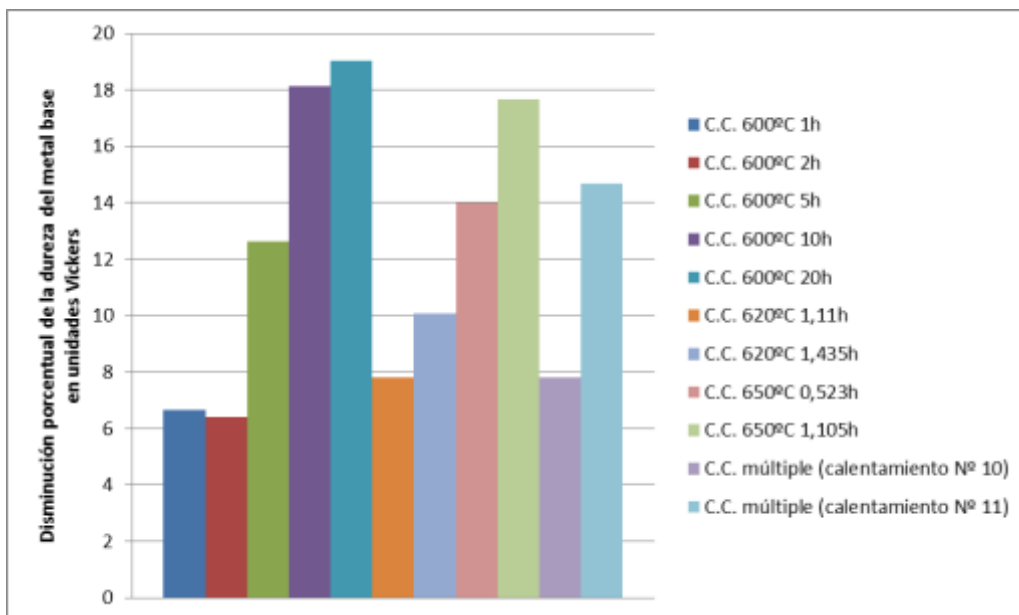
Figura 4.18. Disminución porcentual de la dureza del metal base en función del calentamiento controlado

Por otro lado, en la Figura 4.18 se observa el ablandamiento sufrido por el material base como consecuencia de los calentamientos practicados. Se puede apreciar que en el caso de los calentamientos a 600°C, 620°C, 650°C y los múltiples, el ablandamiento ha sido directamente proporcional a la duración de los mismos.

Además, comparando los calentamientos realizados a diversas temperaturas, se puede decir que el ablandamiento es también directamente proporcional a la temperatura del calentamiento.

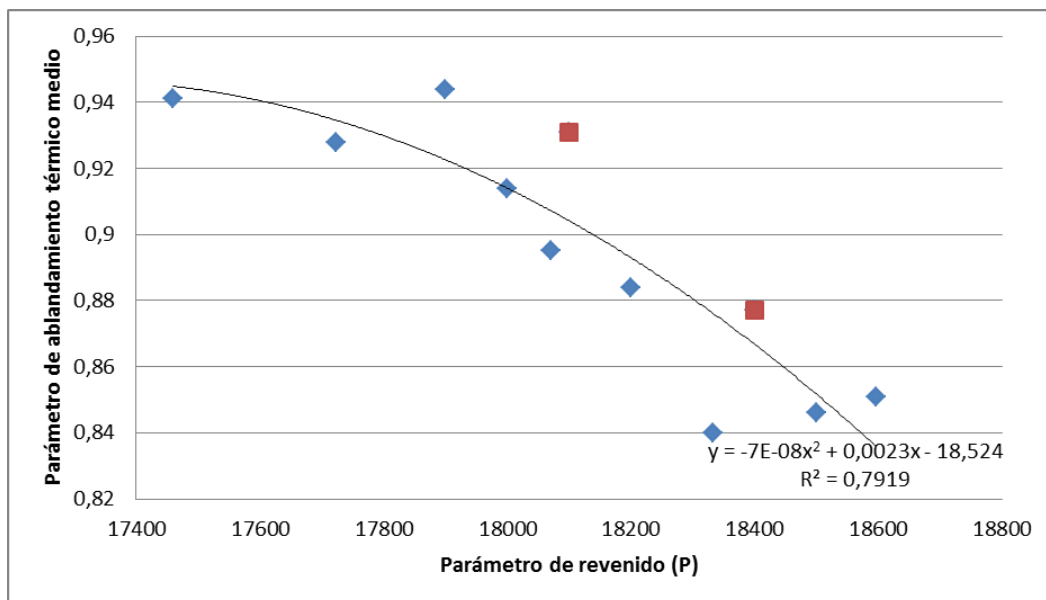
Figura 4.19. Parámetro de ablandamiento térmico medio frente al parámetro de revenido

A continuación, se ha representado la evolución del parámetro de ablandamiento térmico (F_{soft}) en función del parámetro de revenido. En primer lugar, en la Figura 4.19 se muestra el parámetro de ablandamiento medio relativo al perfil de microdureza completo. En todas estas figuras los puntos en rojo indican los calentamientos controlados múltiples.

En general se aprecia, como era de esperar, una disminución clara del parámetro de ablandamiento, es decir, una pérdida de dureza del material a medida que se aumenta el parámetro de revenido. Los calentamientos controlados múltiples (parámetros de revenido de

18100 y 18400) parecen en algunos casos salirse de la tónica seguida por el resto de los tratamientos para mostrar un ablandamiento algo menor del esperado.

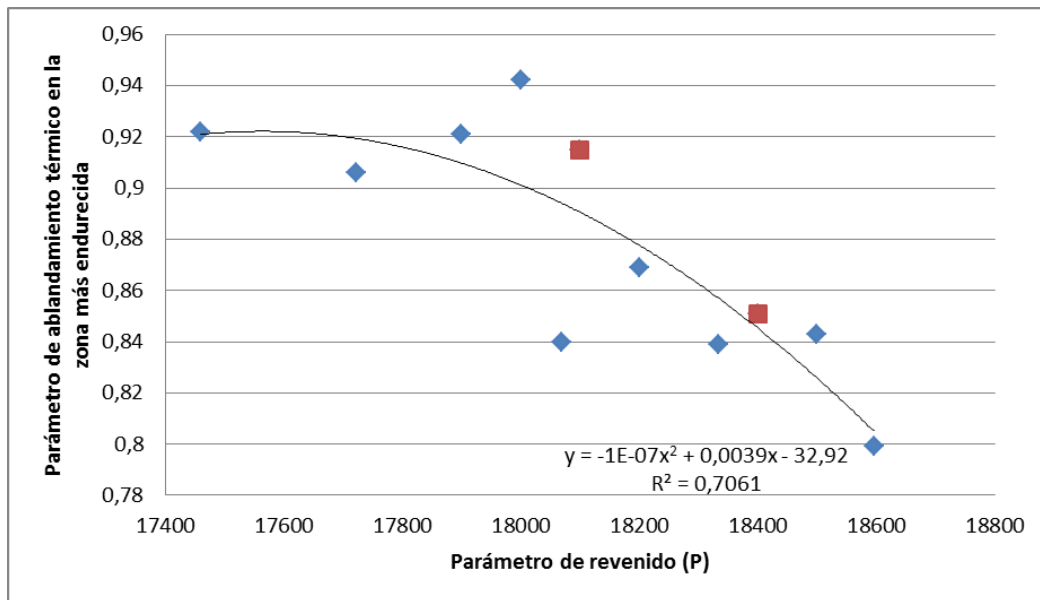
Figura 4.20. Parámetro de ablandamiento térmico en la región superficial frente al parámetro de revenido

Por otro lado, en la Figura 4.20 se ha representado el parámetro de ablandamiento térmico calculado en la zona más endurecida, correspondiente a la región situada más próxima a la superficie de la estampa (los 150 μm iniciales).

En este caso, si exceptuamos los puntos correspondientes a los tratamientos N° 1 y 2 (menores valores del parámetro P), se observa idéntica tendencia: disminución del parámetro de ablandamiento a medida que aumenta el parámetro de revenido.

En la zona más endurecida, los calentamientos múltiples siguen una tendencia más parecida a la de los demás. Cabe recordar que los calentamientos múltiples se llevaron a cabo como combinación de varios calentamientos individuales cuyos tiempos de permanencia a elevada temperatura eran a veces muy cortos (apenas 10 minutos). Como consecuencia de ello, en las capas más cercanas a la superficie se produce el tratamiento térmico efectivo porque enseguida se alcanza la temperatura establecida, pero no ocurre igual en las regiones más internas.

En el caso de la región del fondo de huella, que apenas había sufrido desgaste alguno, se ha constatado un parámetro de ablandamiento en la región superficial de 0,833. Entrando con este dato en la Figura 4.20 se obtienen un parámetro P de 18500. Como esta estampa soportó en torno a 10.000 ciclos desde la reparación, suponiendo que al ser la zona más superficial de la estampa el tiempo de mantenimiento a temperatura elevada coincide con el tiempo de contacto entre la herramienta y la pieza en el ciclo de forja, es posible estimar la temperatura media que se alcanzó en esta región durante su servicio:

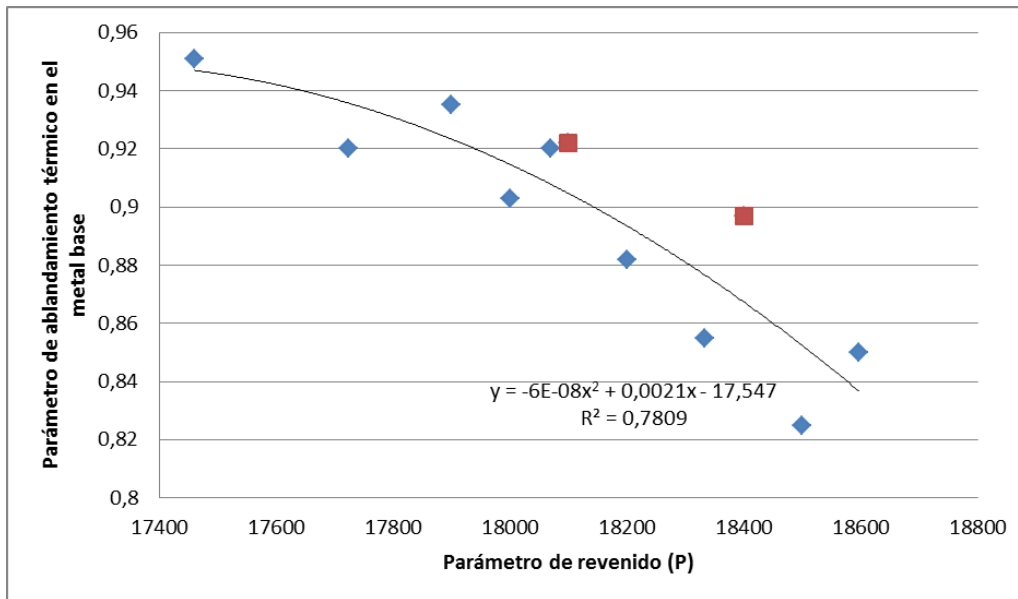
Figura 4.21. Parámetro de ablandamiento térmico del metal base frente al parámetro de revenido

Por último, en la Figura 4.21 se muestra la evolución del parámetro de ablandamiento para el metal base. De nuevo, los resultados son similares al caso del parámetro de ablandamiento medio. La tendencia general es la misma que en los casos anteriores, pero los calentamientos múltiples han dado lugar a parámetros de ablandamiento algo superiores a los esperados. En efecto, como se comentó anteriormente, los cortos tiempos a elevada temperatura hacen que las regiones internas de la pieza no lleguen a alcanzar la temperatura de ensayo, de modo que el ablandamiento real es menor que el esperado.

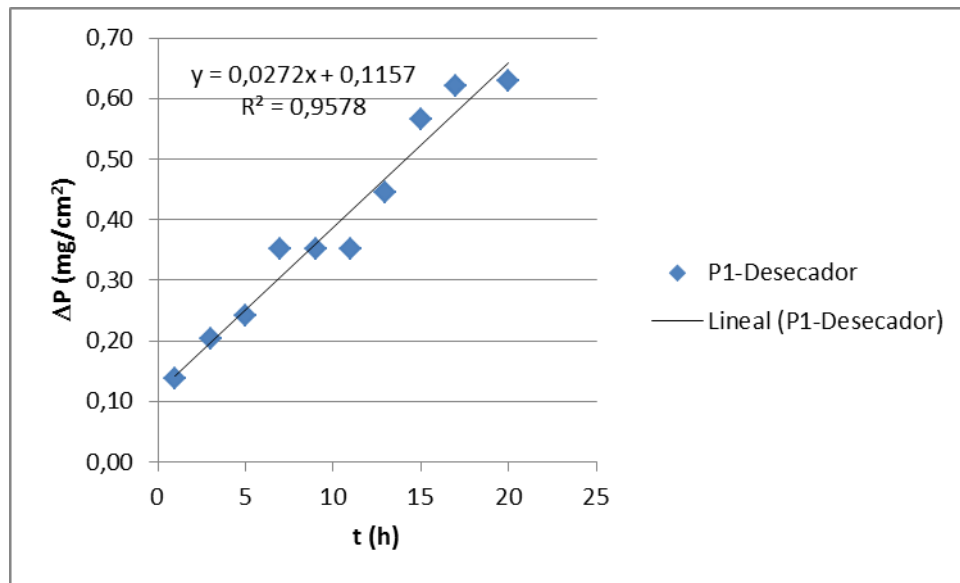
Figura 4.28. Ley de oxidación lineal del acero H13 a 650°C

Para conocer la ley cinética que gobierna la oxidación en el acero AISI H13 nitrocarburado a 650°C, ante la falta de probetas totalmente nitrocarbурadas, se han ensayado, como se comentó en el *Procedimiento experimental*, una probeta de acero H13 sin nitrocarbурar y una probeta con la mitad de sus caras nitrocarbурadas. Así, se obtienen las siguientes leyes cinéticas de oxidación (Figuras 4.28 y 4.29).

Como era de esperar en un ensayo de oxidación controlado, el peso por unidad de superficie aumenta a medida que aumenta el tiempo de exposición a las altas temperaturas. Además, la

representación sigue bastante bien en ambos casos (parámetro R^2 cercano a 1) una tendencia lineal.

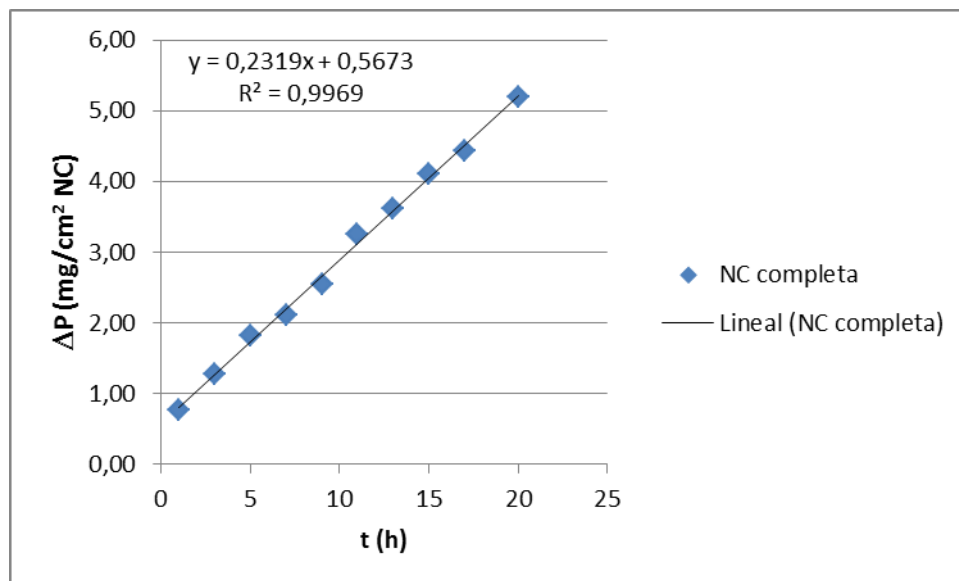
Figura 4.30. Ley de oxidación lineal del acero H13 nitrocarburado a 650°C

A continuación, en la Figura 4.28 se han representado los valores del incremento de peso del acero H13 nitrocarburado por unidad de superficie en función del tiempo de mantenimiento a 650°C. Como se puede observar, se trata de una ley de oxidación lineal que se ajusta muy bien ($R^2=0,9969$) a la expresión (4.1):

$$y = 0,23x + 0,57 \quad (\text{Ec. 4.1.})$$
