Universidad de Oviedo

ESCUELA SUPERIOR DE LA MARINA CIVIL DE GIJÓN

Trabajo Fin de Máster

ESTUDIO CAUSA DE AVERIA EN REDUCTOR
MOTOR PRINCIPAL

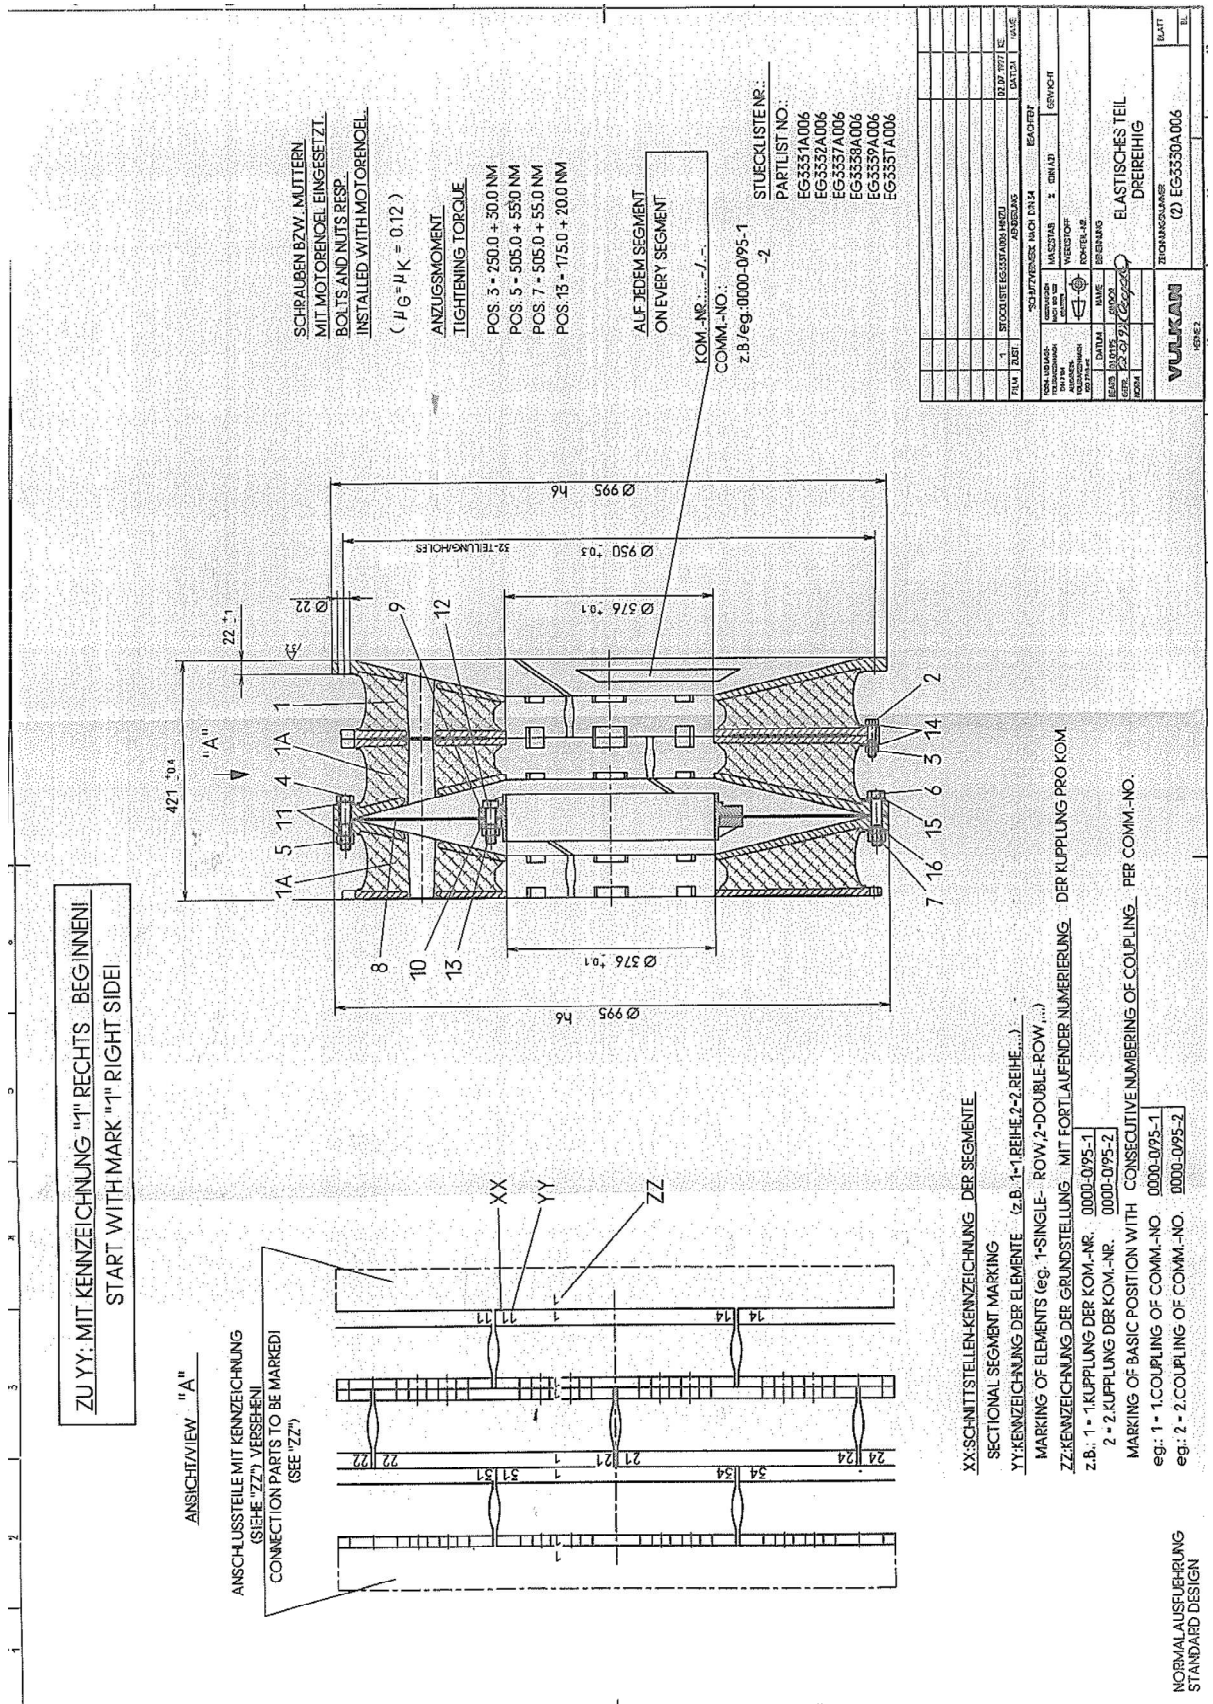
En revisión durante la reparación de la caja reductora se observa deformación del acoplamiento elástico. Según informe técnico presenta:

- Deformación permanente en 90% de las piezas de caucho analizadas, dejando el caucho rígido, siendo impropio para absorber choques, vibraciones y desalineaciones.
- Se efectúa el cambio de las piezas de caucho, siendo aprovechable anillos externos, cubo, láminas elásticas y tornillos.
- La causa de la deformación puede ser fundamentalmente debida a que la vida útil de las piezas de caucho es de aproximadamente 5 años. Otra causa aunque menos probable es por que trabaje con sobrecarga por tener la hélice acoplada durante el arranque del motor principal, esta última se descarta.
- La fabricación del equipo data de 1997, siendo cambiados los elementos elásticos únicamente en 2004.
