Universidad de Oviedo

Trabajo Fin de Grado

ACCIDENTES MARÍTIMOS PRODUCIDOS POR EL
MAL USO DEL ECDIS

Autor: Víctor Redondo Ferrand

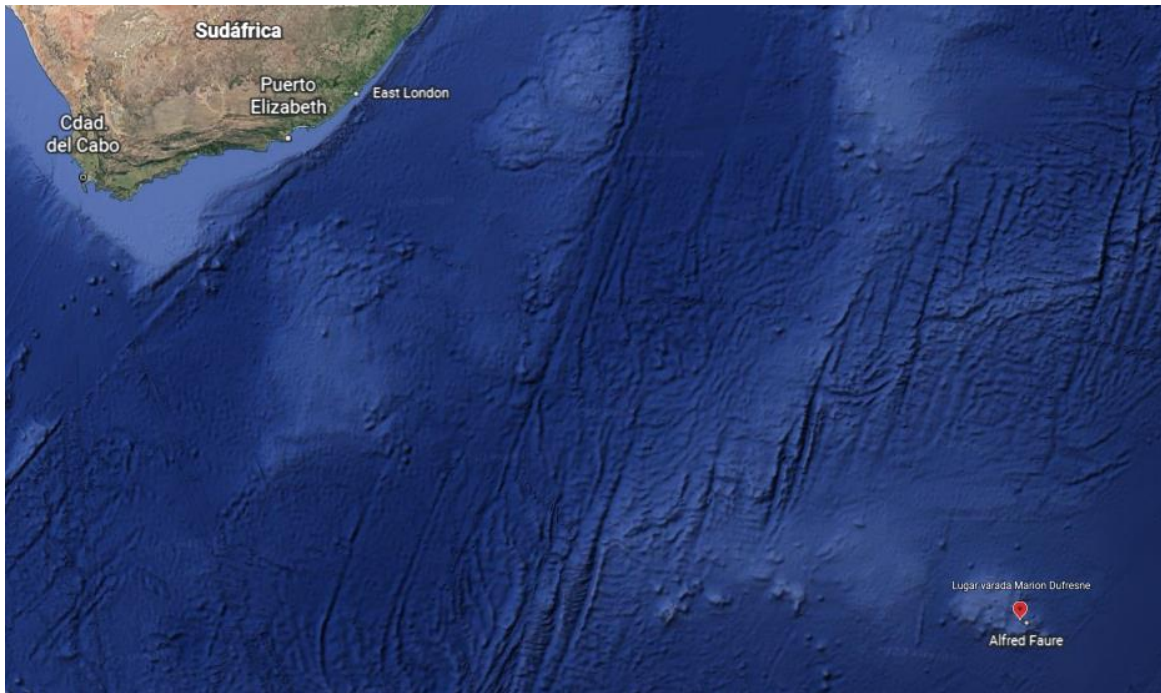
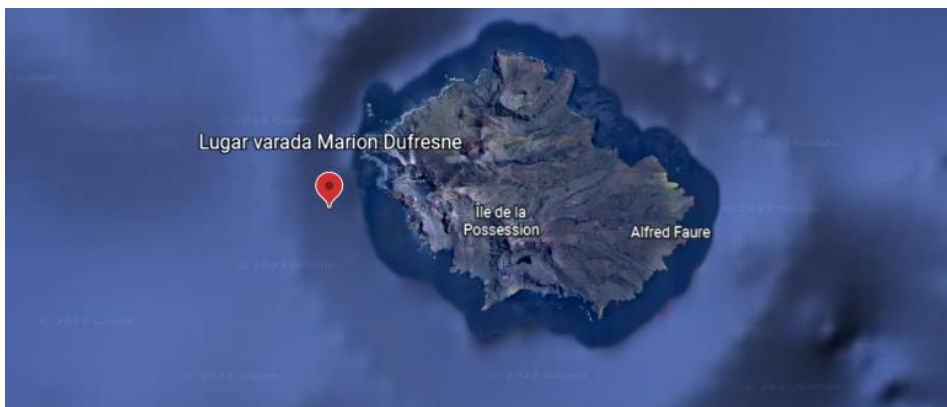
El buque navegaba llevando a unos investigadores a una base científica por una ruta anteriormente navegada y marcada en la carta, hasta que encalló. El buque pudo salir por sus propios medios. La zona está escasamente cartografiada [32].

1. El buque estaba siguiendo un curso de fondo dentro del curso trazado.
2. No se conocía con precisión la posición del bajo en el que el buque tuvo contacto con el fondo.
3. Las cartas de papel no usaban la misma referencia geodésica que el GPS y las cartas electrónicas, las de papel usaban el sistema geodésico IGN 62 y el resto de los equipos el sistema geodésico WGS 84.

4. La última corrección relativa a la referencia geodésica del mapa utilizado no se había tenido en cuenta en el ECS.

5. Se usaba exclusivamente el sistema de cartas electrónica (ECS).

Ilustración 58: Lugar de varada del Marion Dufresne, vista alejada. Fuente: Google Earth.

Ilustración 59: Lugar de varada del Marion Dufresne, vista ampliada. Fuente: Google Earth.

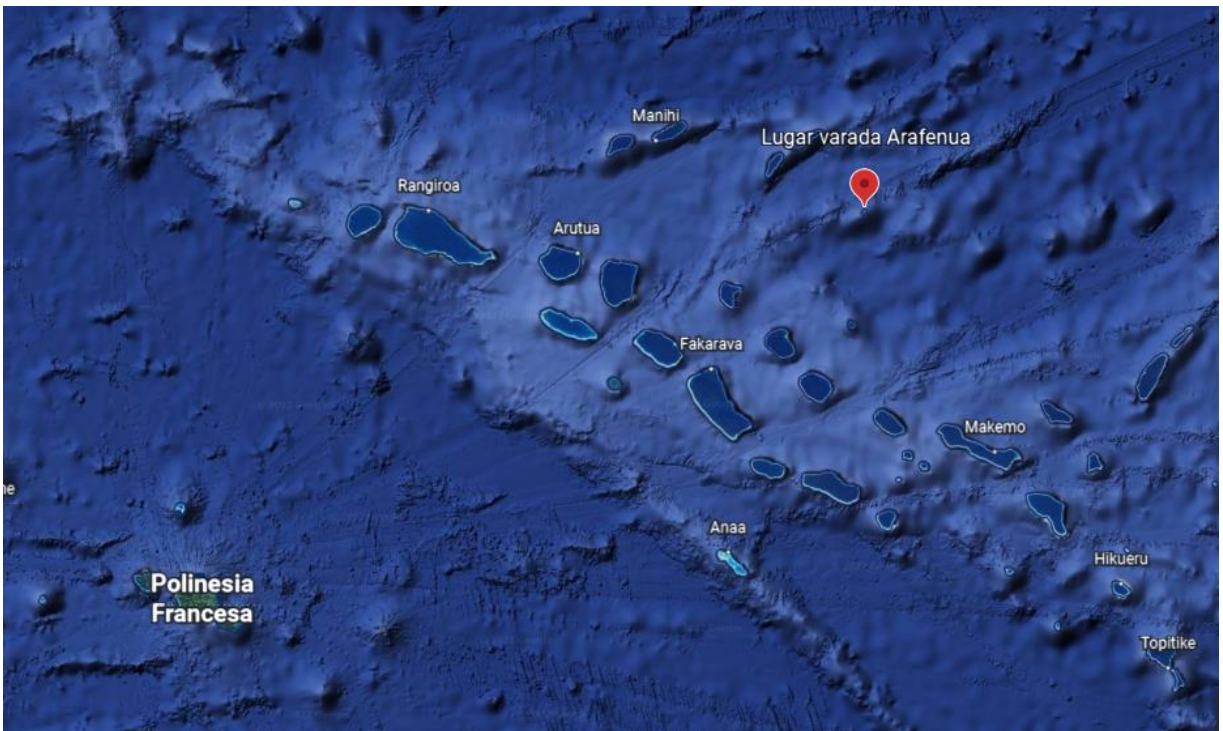
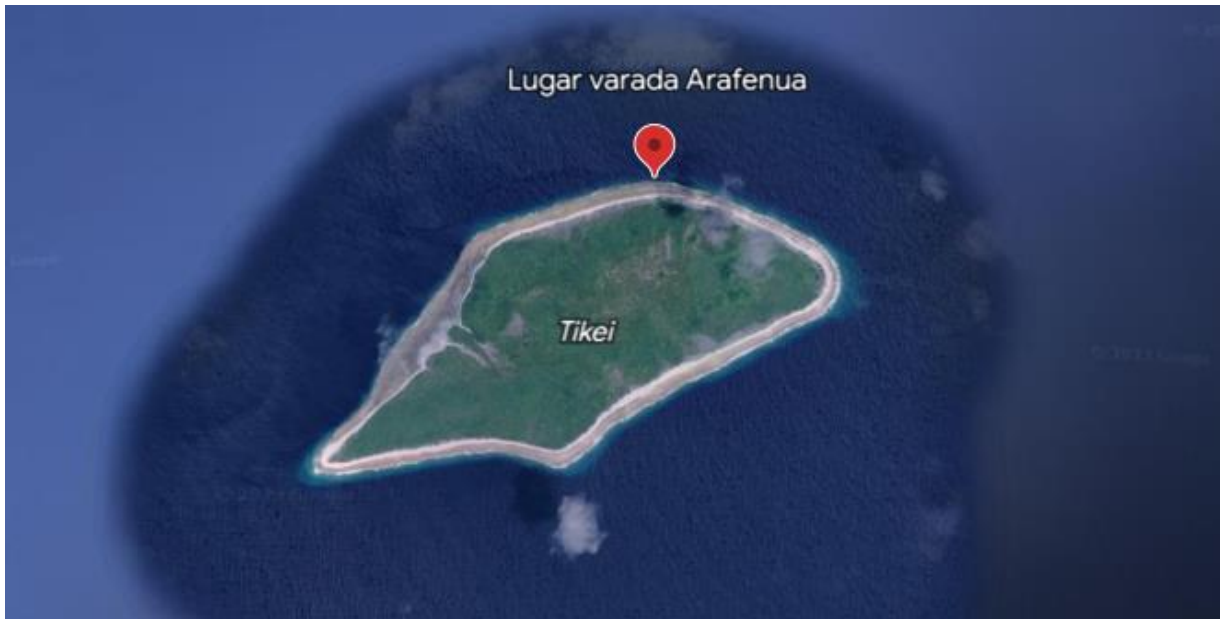
El buque navegaba haciendo la ruta prevista hasta que de repente quedó varado en una isla. Al observar la situación, la posición de dicha isla no era la misma que la que decía el programa maxseas, que es un ECS y no un ECDIS. También al llevarse la ruta a las cartas de navegación física se hizo de manera inexacta. El buque se consideró irrecuperable y fue desguazado [33].

1. La fuerza de la costumbre y la ausencia de duda constructiva, produjeron una situación de confianza y no se estuvo alerta.
2. La reunión informativa antes de empezar la misión no se hizo con toda la tripulación y no se dejó nada por escrito, con lo cual no se pudo consultar nada de lo dicho en el briefing.
3. La posición de la isla donde varó no era la misma que la que dice el programa maxseas, que es un ECS y no un ECDIS, por lo que se debía tomar como método auxiliar, no era un sistema fiable.
4. Al llevarse la ruta a las cartas de navegación física se hizo de manera inexacta.

Ilustración 62: Lugar de varada del Arafenua. Fuente: Google Earth.

Ilustración 63: Lugar de varada del Arafenua, vista ampliada. Fuente: Google Earth.

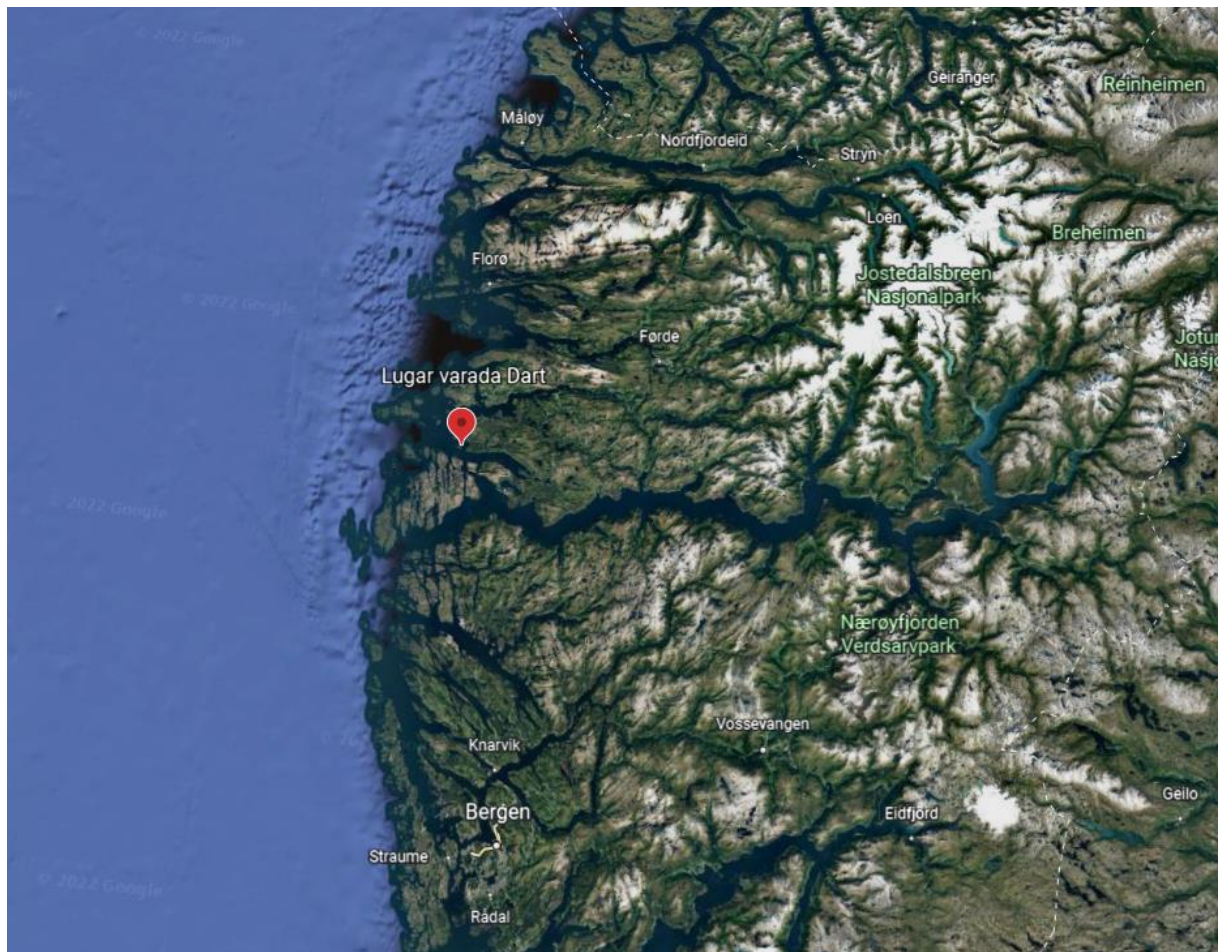
El buque navegaba normalmente Fløholmen, pero el oficial de guardia se quedó dormido durante aproximadamente 10 minutos y la alarma del ECDIS que tenía que sonar antes de un cambio de rumbo no sonó. Esto produjo que el buque no cambio de rumbo y se dirigió hacia la isla Hatløyna, donde quedó varado. Lo que produjo grietas en el casco, estas grietas fueron arregladas en el sitio y el barco fue sacado de esa situación con remolcadores

1. El buque varó porque el segundo oficial de guardia se durmió durante la guardia del puente.

2. Los límites de seguridad como la alarma de hombre muerto y la alarma del ECDIS, destinadas a despertar al piloto y advertirle sobre la desviación del rumbo del barco, no funcionaron en el momento pertinente.

Ilustración 66: Lugar de varada del Dart. Fuente: Google Earth

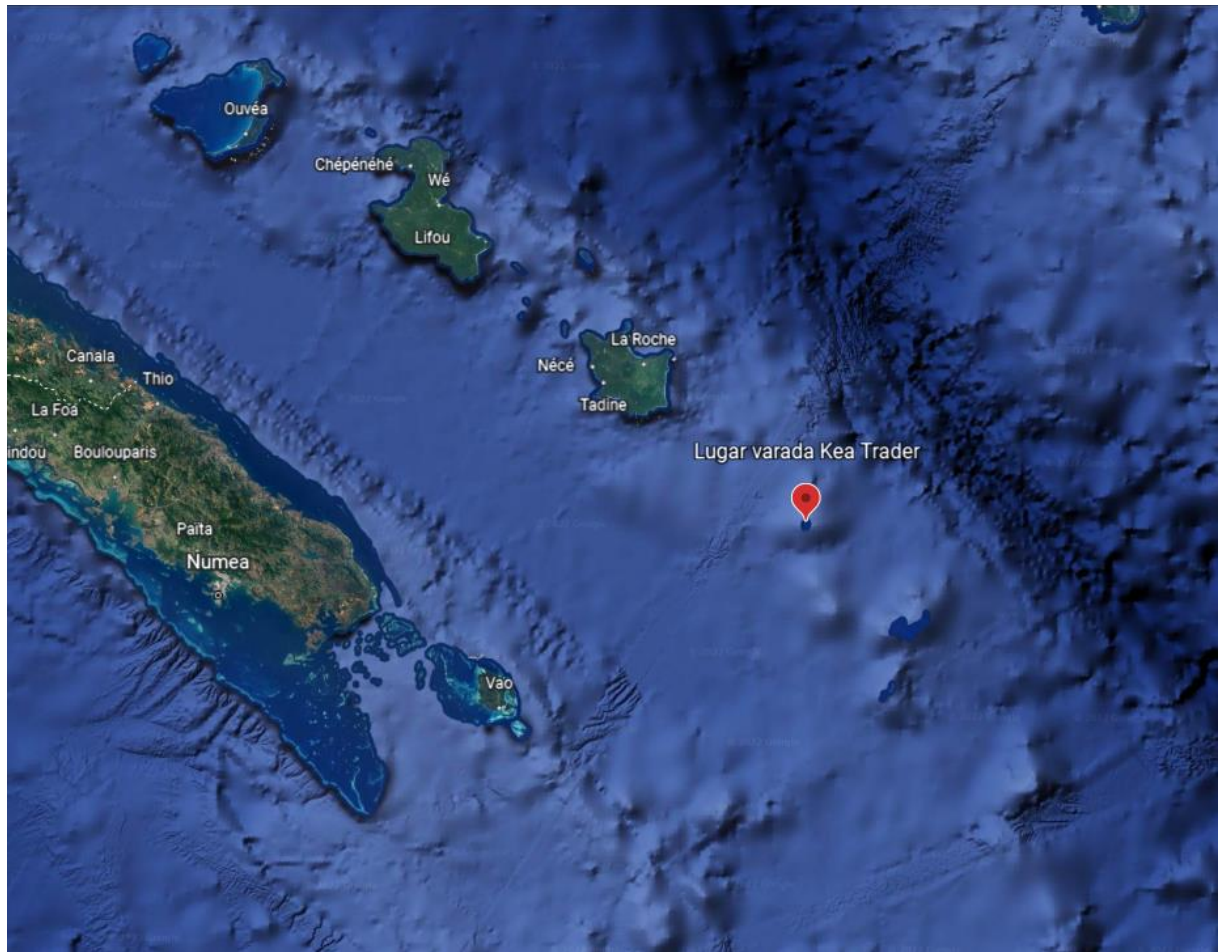
El buque navegaba en una zona donde no tenía calado, porque se había hecho mal la ruta en el ECDIS. No se comprobaron bien los mensajes de alerta, en concreto uno que decía que la ruta pasaba virtualmente sobre el peligro aislado, lo que fue interpretado como que era una ruta segura. El barco al encallar quedó bloqueado y con el paso de los días y el mal tiempo acabó partiéndose a la mitad [35].

1. El buque navegó en aguas poco profundas y quedó varado sobre Recif Durand.
2. La ruta revisada dio como resultado que la pista pasara virtualmente sobre el peligro aislado.

3. La observación del segundo oficial del símbolo de peligro aislado que aparecía fuera del límite de la ruta trazada por estribor debido a que la pantalla del ECDIS estuviera a una escala muy grande, condujo a la suposición incorrecta de agua segura dentro de los límites de la ruta trazada.

4. El oficial de la guardia pasó por alto la indicación de sobre escala en el ECDIS que indicaba discrepancia de posición de los objetos cartografiados y pérdida de información de navegación.

Ilustración 69: Lugar de varada del Kea Trader. Fuente: Google Earth

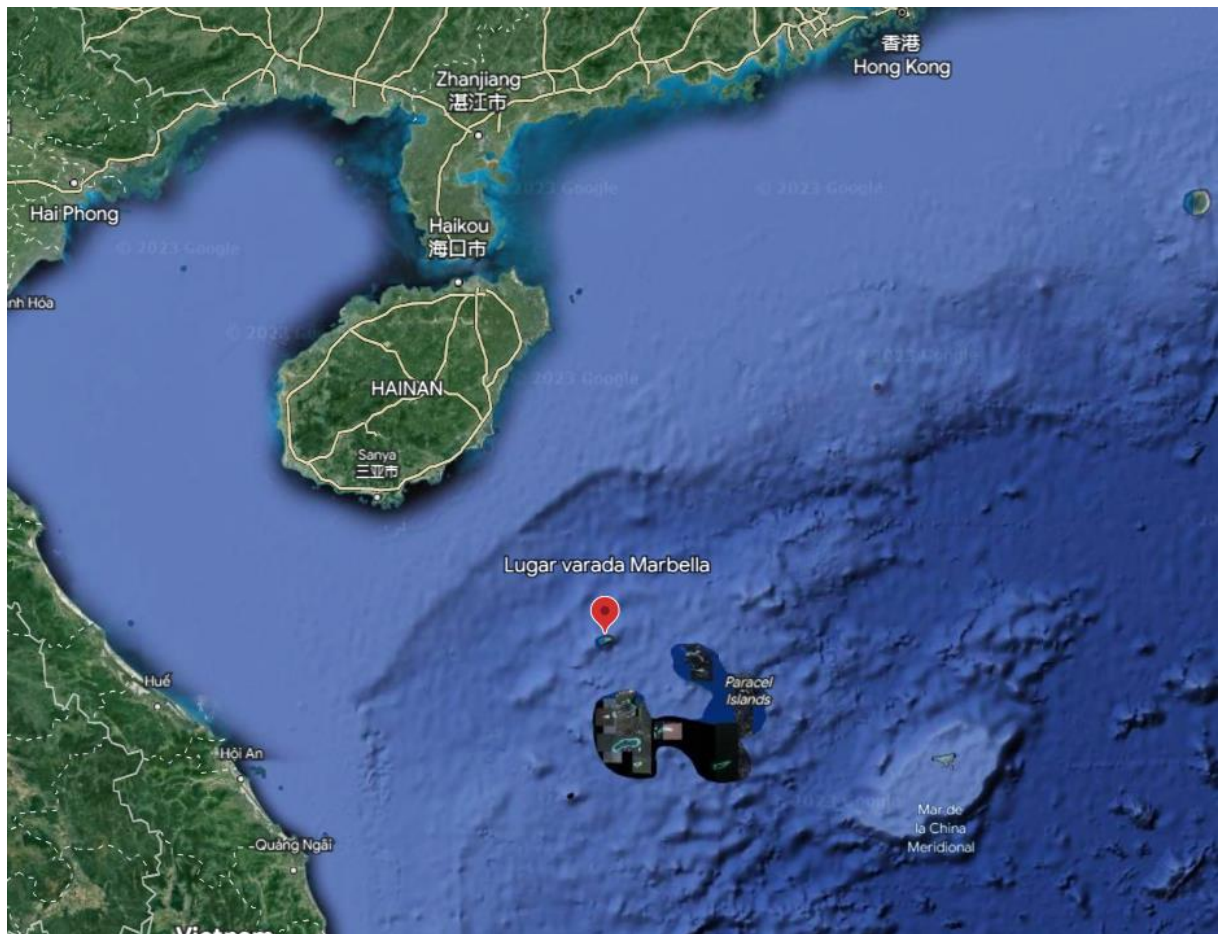
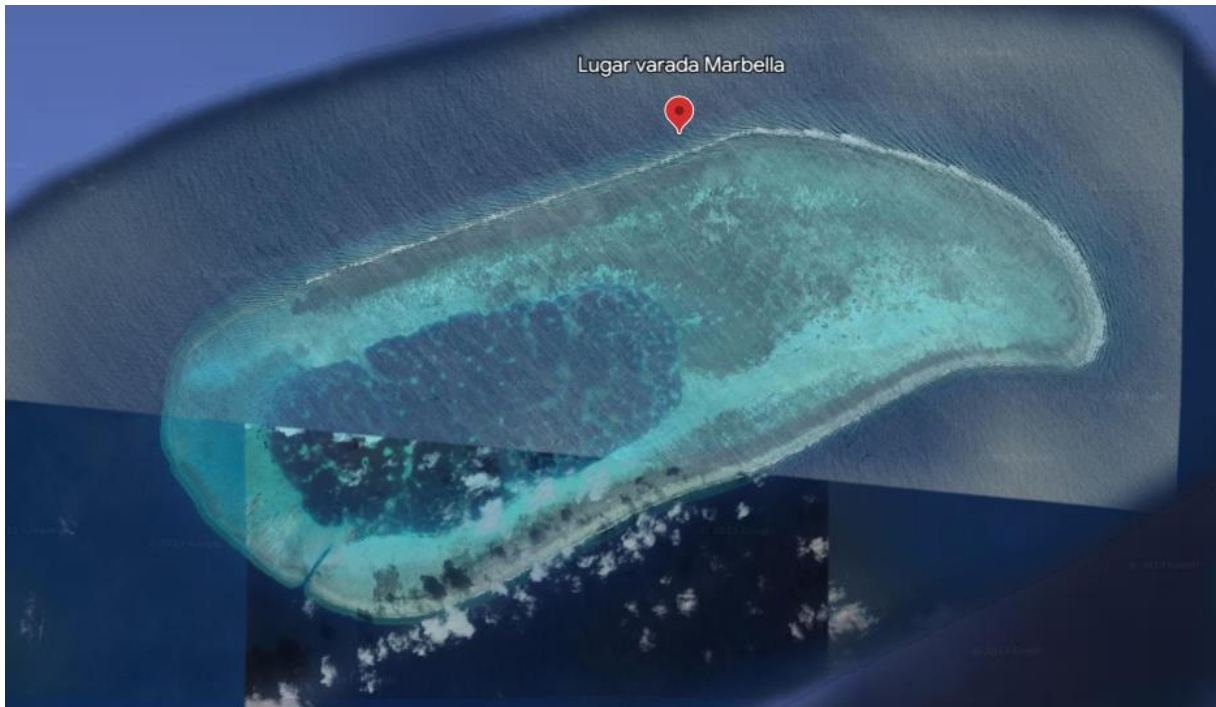
El buque Marbella salió de Hong Kong, con destino a la terminal de carbón de Tarahan en Indonesia. Estaba previsto que pasase al Este del Nord Reef, pero el destino del viaje fue alterado en medio del viaje, siendo más al oeste de la ruta original. Cuando el segundo oficial entró en la guardia reviso el ECDIS y lo puso en modo nocturno, en el ECDIS no vio el Nord Reef, con lo cual se despreocupó y solo monitoreó el tráfico marítimo. Mientras alteraba el rumbo para librar a unos barcos pesqueros, el Marbella navegó hacia aguas poco profundas y encalló en North Reef. Se pararon las máquinas y se controlaron los tanques y las bodegas, no se reportaron ni heridos ni contaminación. El único daño detectado fue en el tanque de lastre número 1. Se usó el agua de lastre de los tanques del pique de popa y de la parte superior para elevar la proa. Doce horas más tarde el Marbella estaba a flote y fuera del arrecife por sus propios medios [36].

12. Sin previo aviso del ECDIS y sin vigía en el puente, el conocimiento de la situación del oficial de la guardia se vio comprometido a medida que el buque se aproximaba al arrecife.

Ilustración 71: Lugar de varada del Marbella. Fuente: Google Earth

Ilustración 72: Lugar de varada del Marbella, vista ampliada. Fuente: Google Earth.

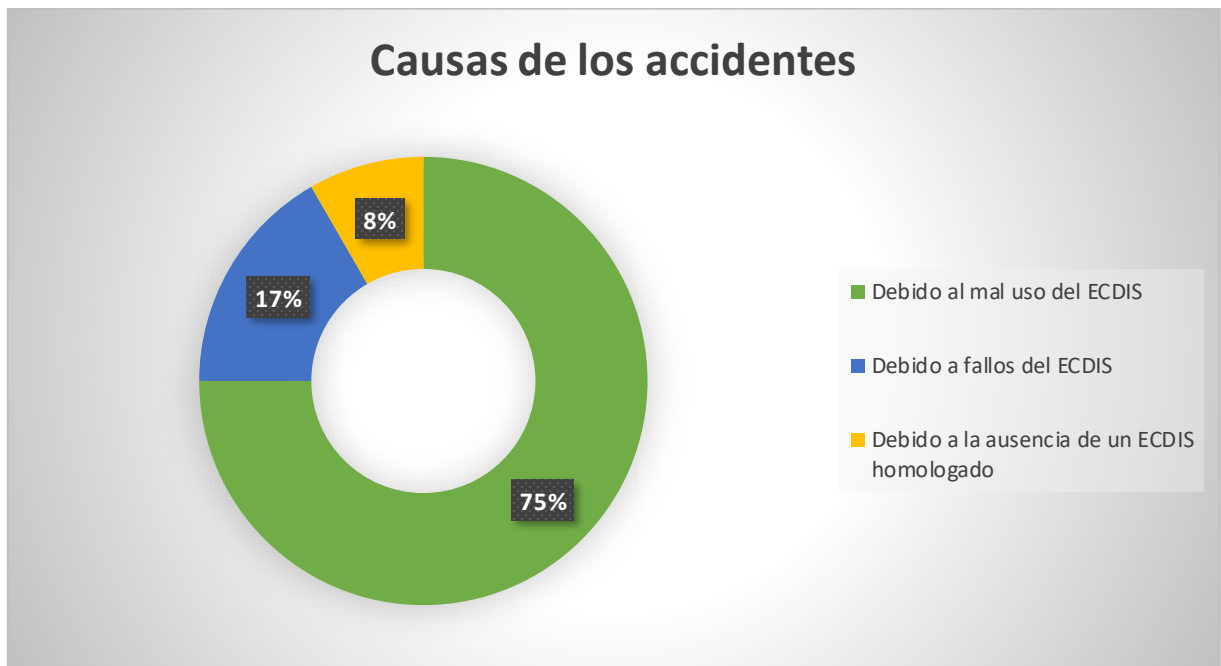
Gráfica 1: Causas de los accidentes.

En el 17% de los casos, ocasionados por el mal funcionamiento del ECDIS, se debe a un mal funcionamiento del equipo no detectado por la tripulación o por la pérdida de precisión de posicionamiento. En algunos casos la carta no está actualizada según los estándares de la IHO.

En el último, el 8% de accidentes son a causa de la ausencia de un equipo ECDIS homologado. Los buques navegaban con equipos no homologados como ayudas a la navegación por lo que no estaban homologadas para su uso en este tipo de barcos. En este caso, habría que achacar la culpa al dueño del buque, por no equipar de manera correcta a este y su tripulación. (Gráfica 1).

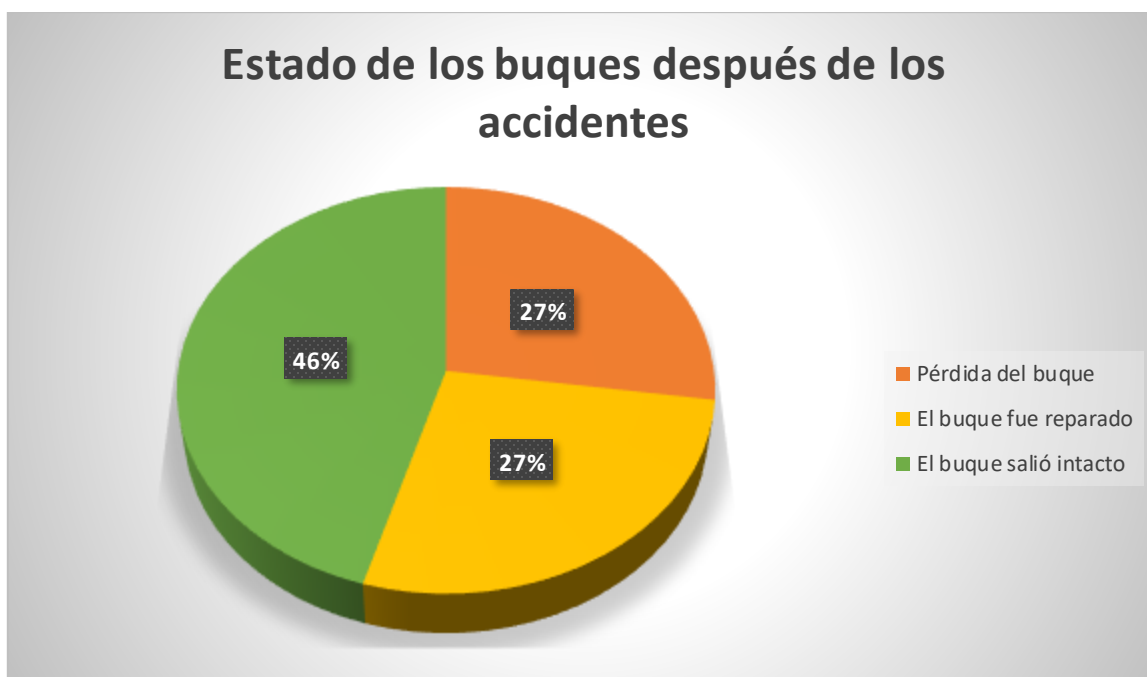
Gráfica 2: Estado de los buques después de los accidentes.

En el caso del estado de los buques tras el accidente, una vez estudiados los 11 accidentes producidos desde 2008, se puede observar en la Gráfica 2 que el 27% de los buques que sufren accidentes debido al mal uso del ECDIS se pierden, lo que implica que se hunden o quedan irreparables. Otro 27% de los buques implicados en los accidentes requieren reparaciones para ser puestos en un estado adecuado para la navegación. El resto de los barcos implicados en accidentes, representado por el 46% restante en el gráfico, no sufre daños que requieran reparaciones, lo que significa que no sufren daños significativos o son capaces de seguir navegando sin necesidad de reparaciones.

Este gráfico sugiere que los accidentes relacionados con el uso del ECDIS pueden tener consecuencias significativas para los barcos involucrados. La pérdida del 27% de los barcos y la necesidad de reparar el otro 27% de ellos destacan la importancia de abordar los riesgos y desafíos asociados al uso del ECDIS en la navegación marítima.

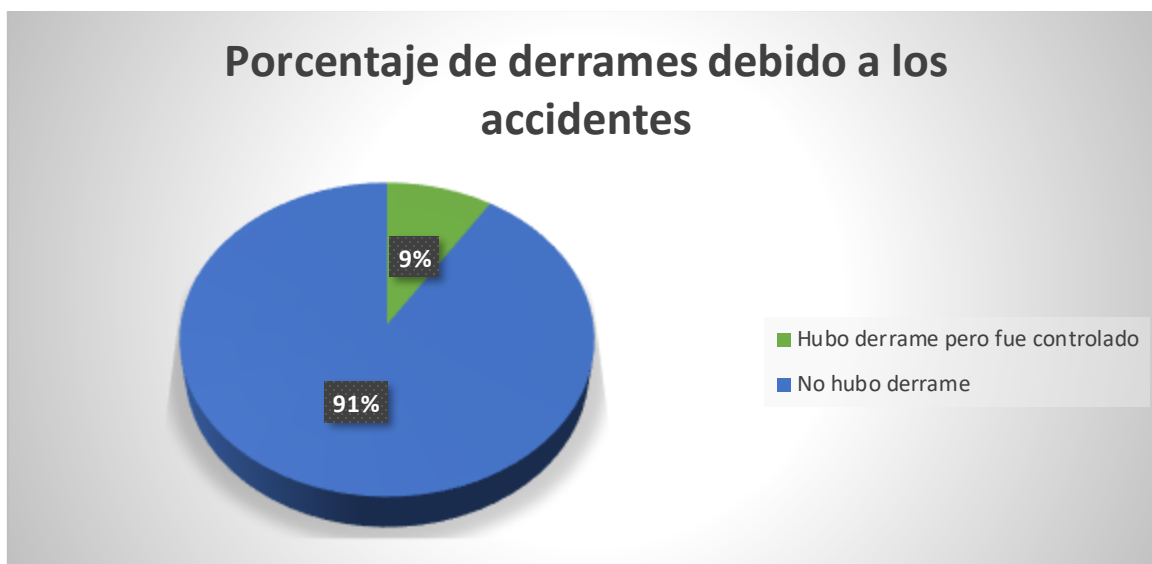
Gráfica 3: Porcentaje de derrames debidos a los accidentes.

Solo en un caso, lo cual supone un porcentaje del 9% del total de accidentes, se produjo un vertido, pero dicho vertido fue controlado utilizando barreras, por lo que se evitó un posible daño al medio marino.

El hecho que haya tan poca cantidad accidentes que acaben con vertidos de hidrocarburos en el mar, se debe a que los barcos están equipados con un doble casco, lo que hace que cuando hay un accidente, solo sufra daños la primera capa del casco.
