**Máster Interuniversitario en Integridad Estructural y
Durabilidad de Materiales, Componentes y Estructuras**

Trabajo Fin de Máster

INDUCCIÓN DE DEFECTOS DE AGRIETAMIENTO POR HIDRÓGENO A ALTA
TEMPERATURA PARA LA FABRICACIÓN DE PATRONES DE CALIBRACIÓN
PARA ULTRASONIDOS TOFD

Entidad colaboradora: **Fundación ITMA**

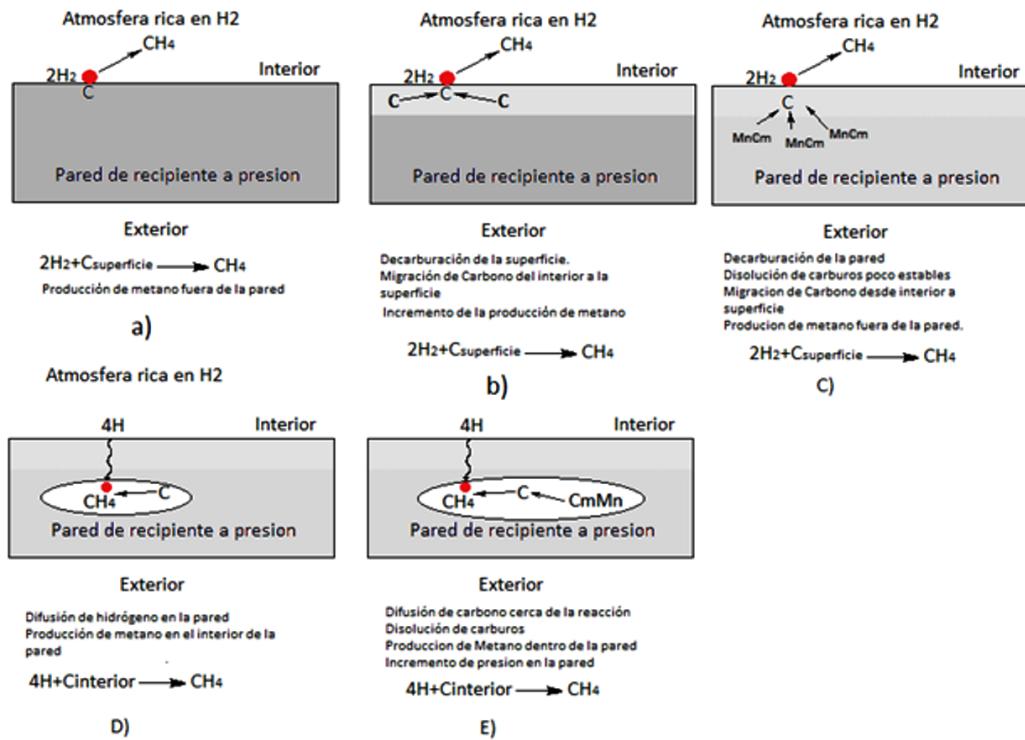
Figura 1.- Esquema de ataque por hidrógeno HTHA [7].

terminar reaccionando con el hidrógeno formando más metano, esta vez en la superficie interna, lo que hace crecer la superficie descarbonada (figura 1.b) hacia el núcleo del material. Tras cierto tiempo, la pérdida de carbono en la matriz del acero comienza a ser importante, de tal manera que los carburos del acero alcanzan un estado de no equilibrio y comienzan a disolverse a causa de la inestabilidad termodinámica resultante. Esta disolución de los carburos proporciona aún más carbono, que a su vez reacciona con el hidrógeno presente continuando con la formación de metano y con el proceso de descarbonación (figuras 1.d y 1.e).

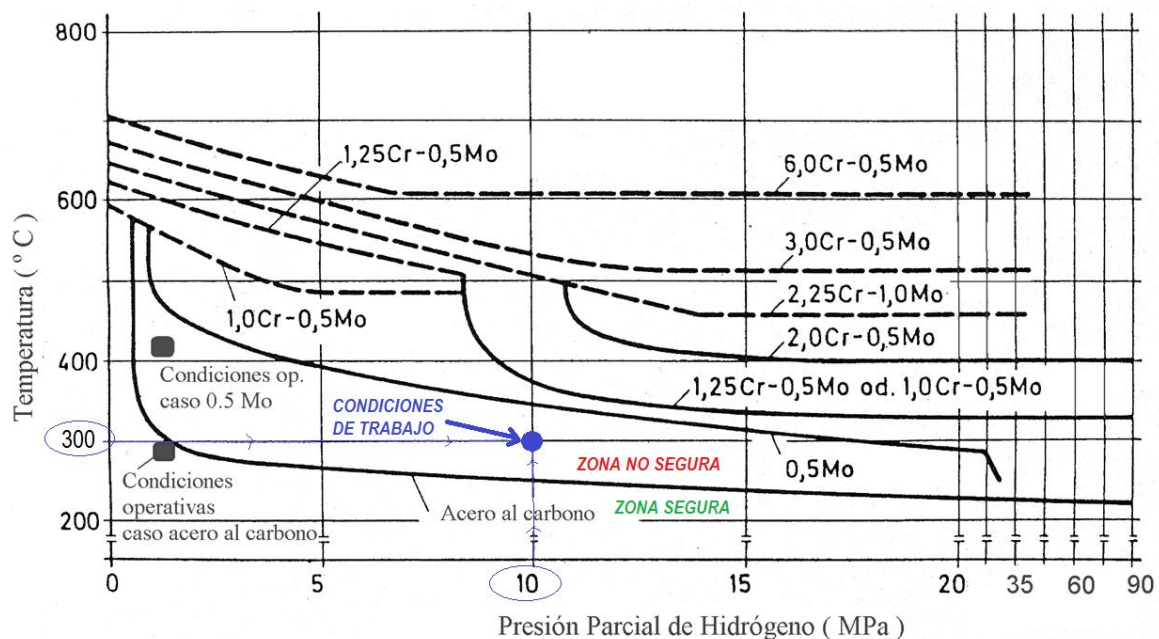
En la figura 2 se muestra, a modo de ejemplo, el proceso de selección de materiales para fabricar un equipo para prestar servicio bajo unas condiciones de trabajo de 300 °C y una presión parcial de hidrógeno de 10 MPa. Como se aprecia en la figura 1, para el acero al carbono estaríamos fuera de la zona de seguridad, por lo que tendríamos un alto riesgo de fallo por HTHA en un tiempo de exposición relativamente corto. Para evitar el ataque por HTHA, en este caso deberíamos seleccionar el acero 0.5%Mo, cuya curva ya se sitúa por encima de las condiciones de servicio especificadas. Otra posibilidad sería ajustar las condiciones de operación para permanecer por debajo del límite de la curva de Nelson para el material con el que se ha construido el equipo. Generalmente a medida que aumenta el contenido de la aleación, por ejemplo el contenido de Cr en el acero, elemento estabilizador de los carburos, se obtiene una mayor resistencia al HTHA.

Figura 2.- Un ejemplo de aplicación de las curvas Nelson en la selección de materiales.

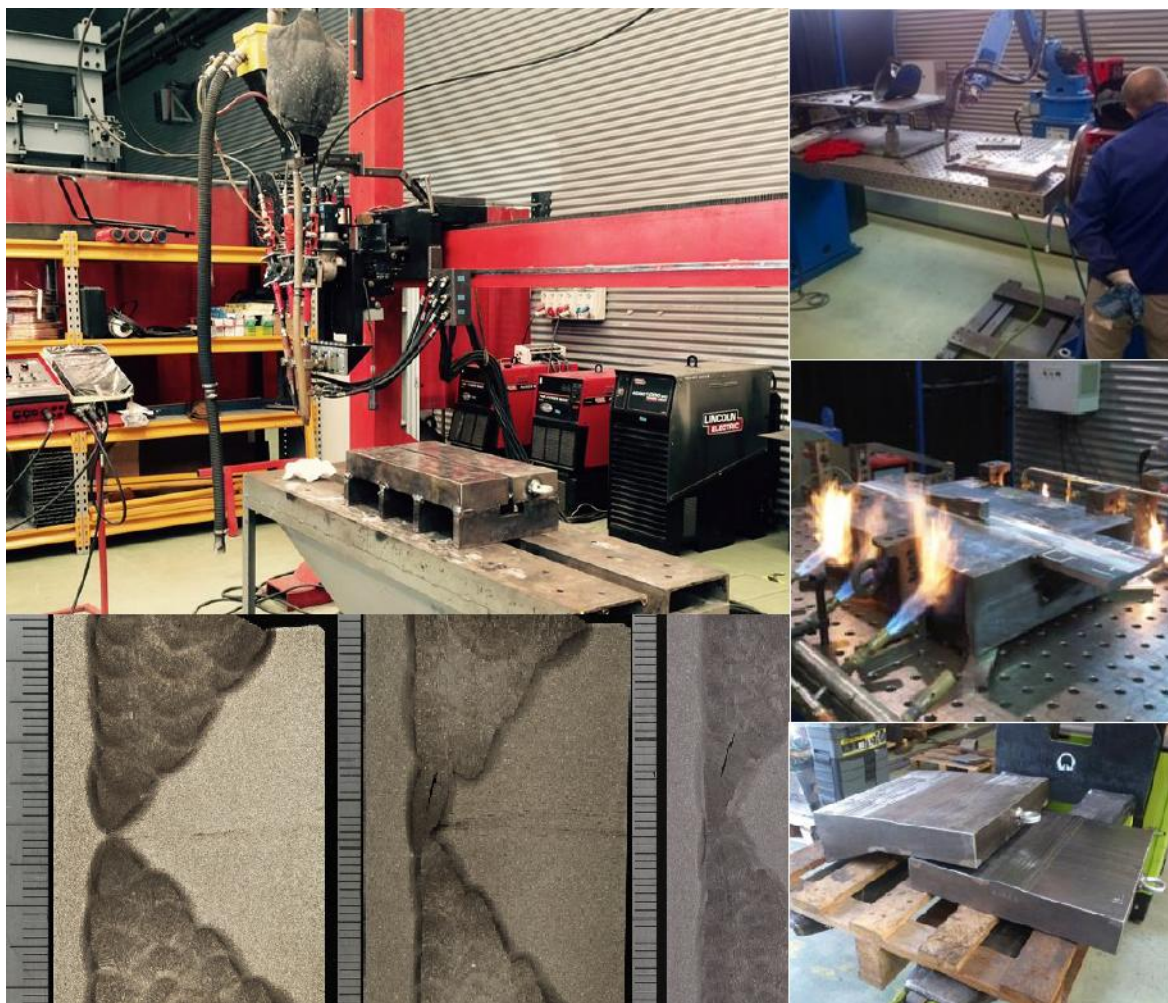
Figura 7.- Fabricación bloques de referencia en planta piloto de soldadura de Fundación ITMA.

referencia. En la figura 7 se muestran algunos ejemplos de bloques de referencia fabricados en la planta piloto de ITMA.

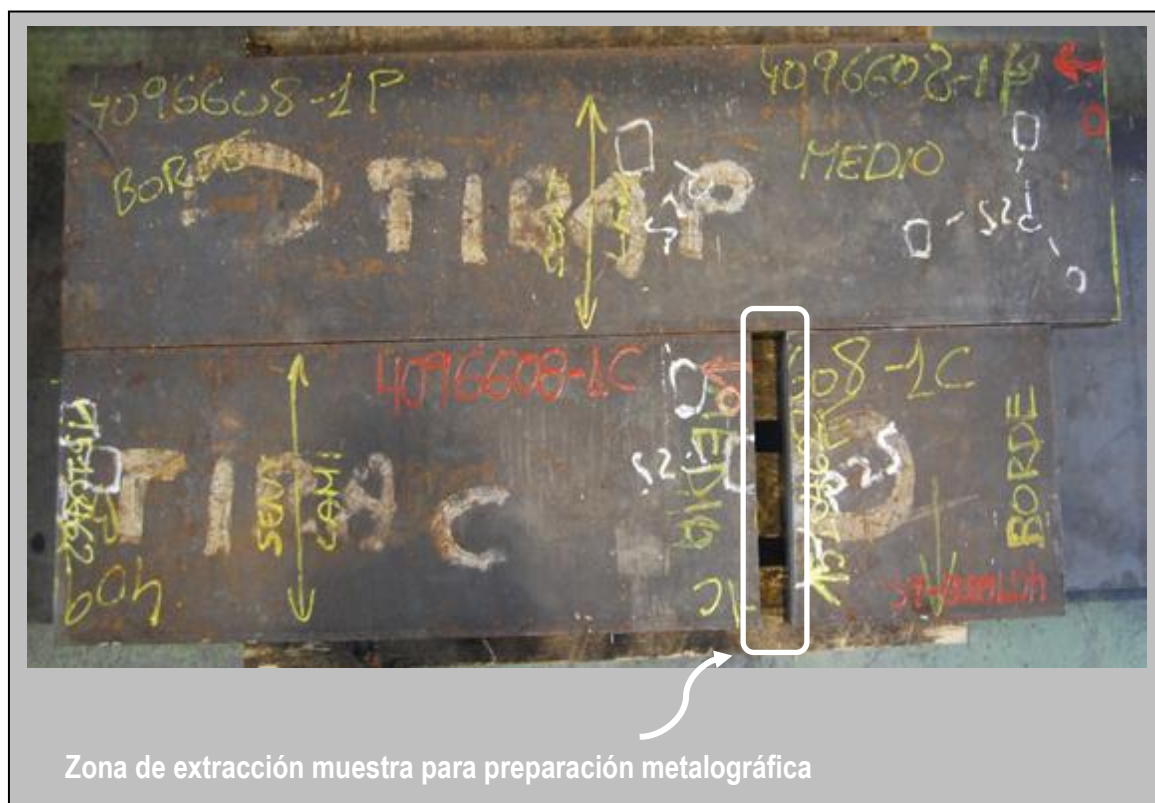
Figura 8.- Muestras de chapa acero al carbono S355K2, colada 4096608-1.

Con esta premisa se seleccionó un acero estructural, acero al carbono S355 grado K2, en formato chapa de 50 mm de espesor, que fue suministrado por Arcelor Mittal Asturias (número de colada: 4096608-1), véase la figura 8.

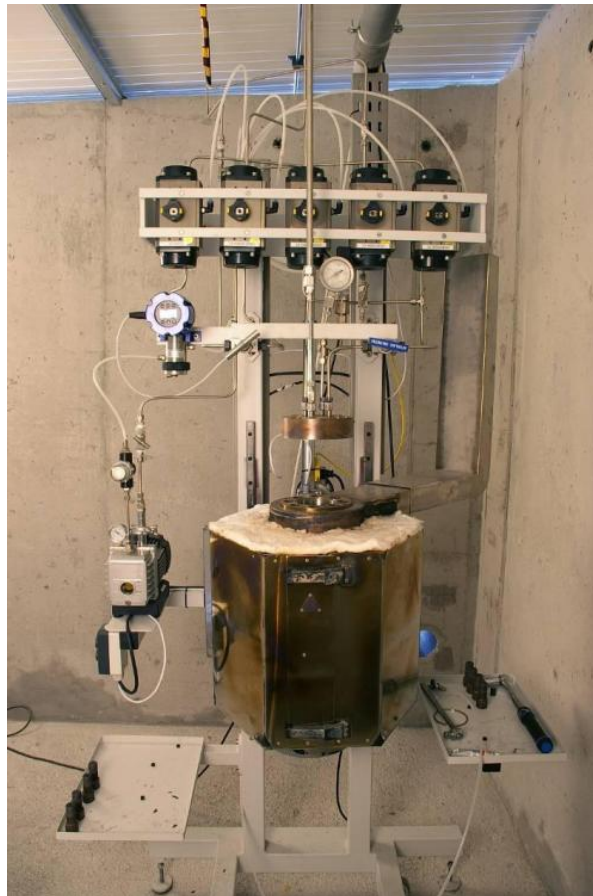
Figura 9.- Reactor para ensayo Disbonding de Fundación ITMA.

- Sierra de cinta (300 mm de corte).
- Fresadora manual.
- Cortadora metalográfica de precisión.
- Embutidora.
- Pulidora automática.
- Extensometría de contacto.
- Lupa (50x).
- Microscopio óptico.
- Robot de soldadura.
- Autoclave para la carga de hidrógeno, reactor Disbonding ITMA (presión máxima hidrógeno 200 bar, temperatura máxima 500 °C), figura 9.

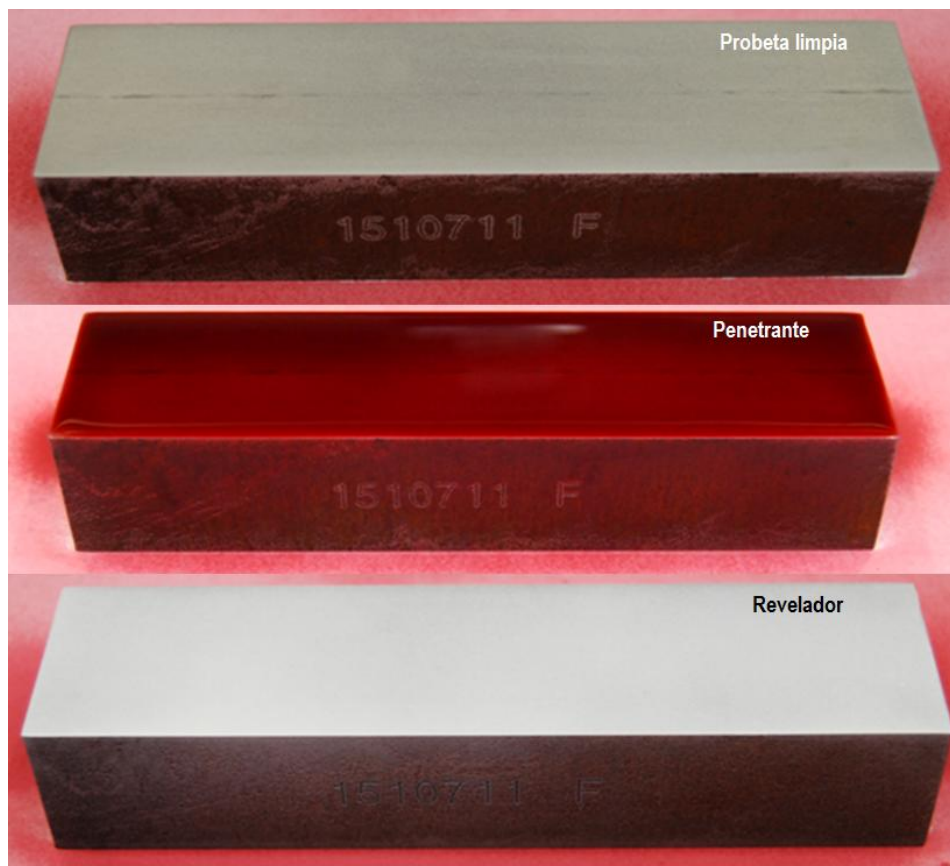
Figura 11.- Sección transversal y líquidos penetrantes sobre la muestra 4096608-1C de acero S355K2.

Sobre la misma probeta, mostrada en la figura 10, en la sección transversal, se realizaron ensayos no destructivos mediante la técnica de líquidos penetrantes coloreados para analizar la presencia o no de posibles defectos superficiales. En la figura 11 se muestran los resultados de estos ensayos, en los que no se observaron indicaciones o discontinuidades superficiales.

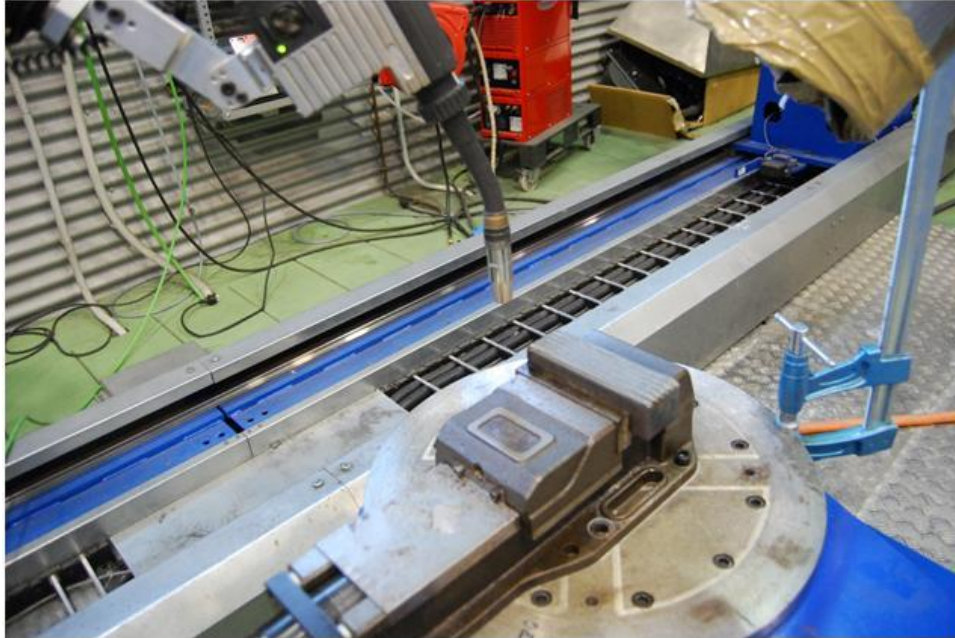
Figura 15.- Recargue por soldeo CMT robotizado de una de las caras de las probetas para HTHA.

En las figuras 15 y 16 se muestran imágenes del proceso de soldeo robotizado y el aspecto final de las probetas recargadas.

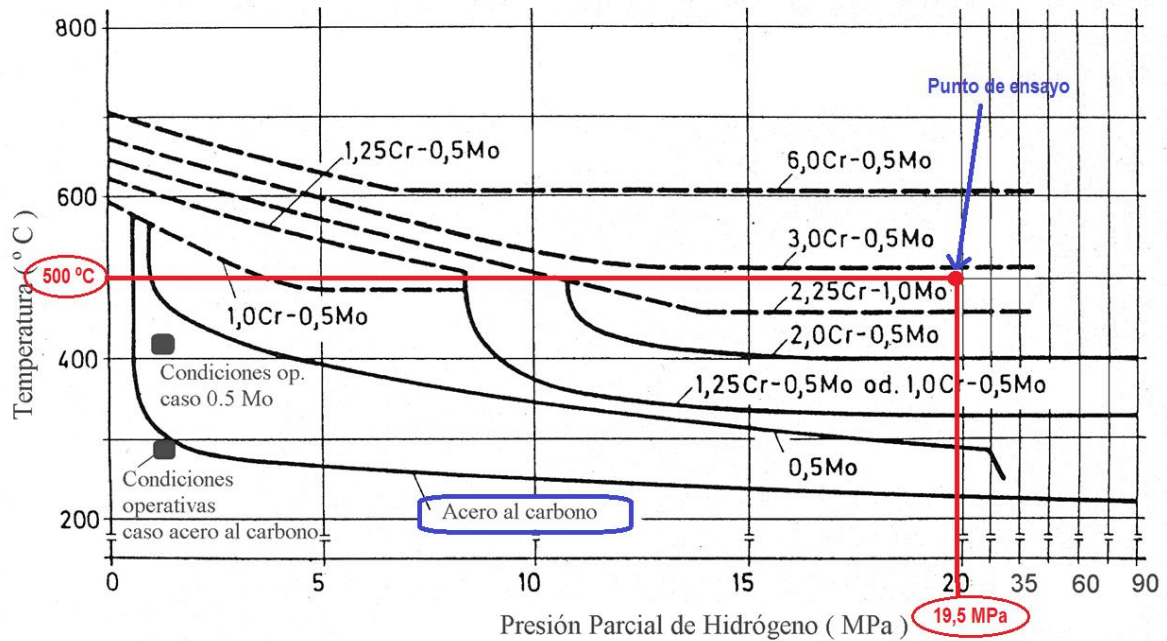
Como se aprecia en la figura 17, con estas condiciones de ensayo (19,5 MPa y 500 °C) nos hemos situado muy por encima de la curva de Nelson para el acero al carbono, por lo que se dan las condiciones para generar daño por hidrógeno a alta temperatura en un tiempo relativamente corto.

Figura 17.- Aplicación de las curvas Nelson en las condiciones de ensayo. Carga de hidrógeno en reactor Disbonding sobre probeta P1.

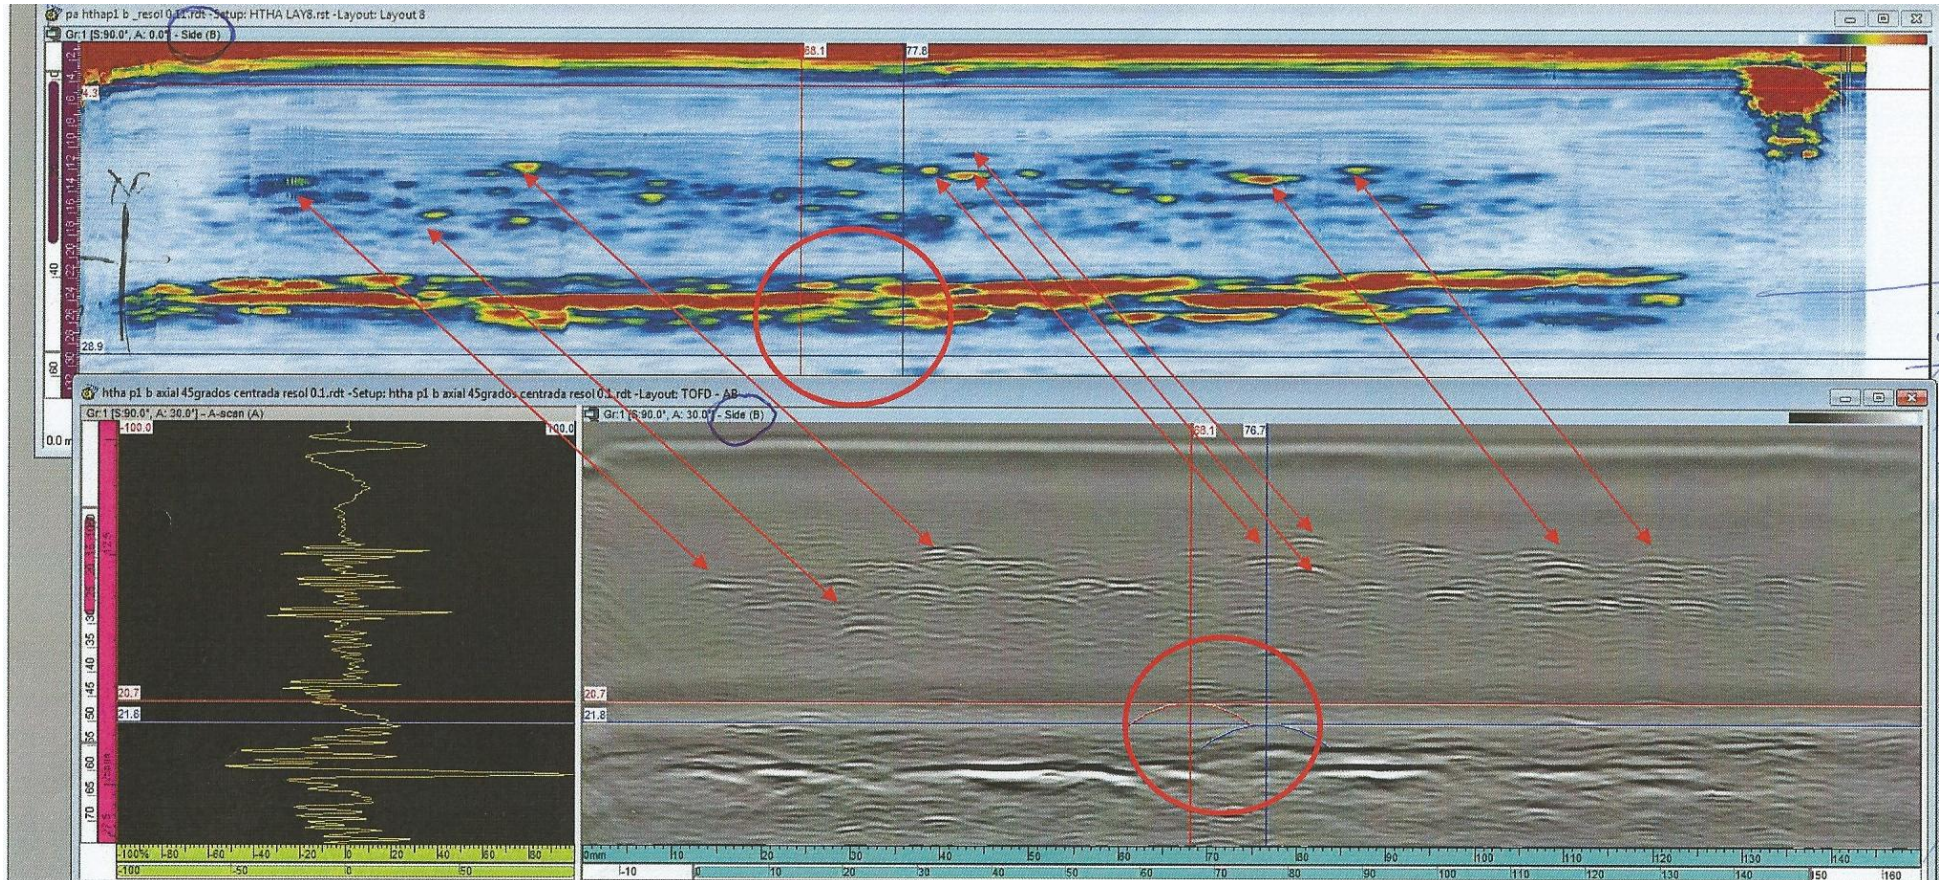
En la inspección de la probeta P1 con defectos inducidos por HTHA se registró el mayor número de indicaciones o discontinuidades en la zona central de la misma, a una profundidad situada aproximadamente a la mitad del espesor, por lo que se ha asociado a la segregación central que se había observado en la chapa original. También se registraron indicaciones a una altura de un cuarto del espesor, desde la cara B, en las zonas X1, X2 y X3, tal y como se muestra en la figura 18.

Figura 18.- Indicaciones registradas mediante ensayos no destructivos, técnicas ultrasonidos TOFD y Phased Array. Probeta P1. Inspección desde la cara B.

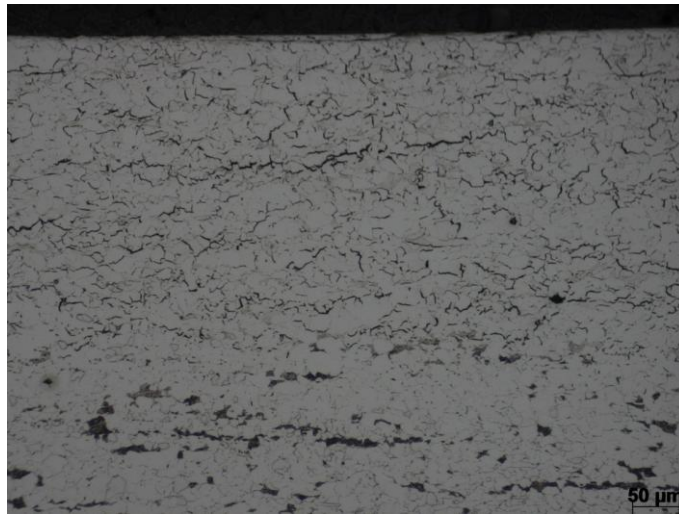
Figura 39.- Metalografía sobre probeta P1, zona X2, superficie B. Nital 2% a 200x.

Las figuras 39, 40 y 41 muestran algunos defectos encontrados en la zona superficial B, de las probetas X1, X2 y X3. Las figuras 39 y 40 corresponden a un agrietamiento muy extendido que ha terminado con la casi desaparición de la perlita en un espesor de hasta unos 350 μm , mientras que bajo un menor número de aumentos también se pone de manifiesto que además del agrietamiento difuso indicado se ha formado también a 100-200 μm de profundidad una grieta subsuperficial de dimensiones considerables (en torno a 1 mm de longitud).

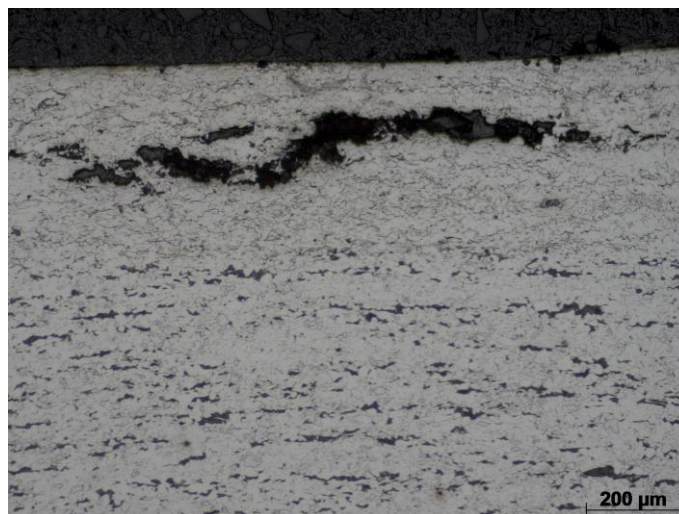
Figura 41.- Metalografía sobre probeta P1, zona X3, superficie B. Nital 2% a 100x.
