# Caracterización petrológica de los morteros de la fuente prerrománica de Foncalada, Oviedo

**Resumen:** La fuente prerrománica de Foncalada (Oviedo, España) presenta en la actualidad una pérdida acusada de morteros de juntas entre sillares que incrementa la inestabilidad estructural de su fábrica. Existen varios tipos de mortero de juntas, entre los cuales destaca uno por su buen estado de conservación. El objetivo de este trabajo es realizar la caracterización petrográfica de los morteros, delimitar el mortero histórico original y recomendar un nuevo mortero de restauración. Los resultados permiten identificar las características del mortero histórico –el mejor conservado– como un mortero de cal hidráulica, por lo que se recomienda una formulación similar para el nuevo mortero.

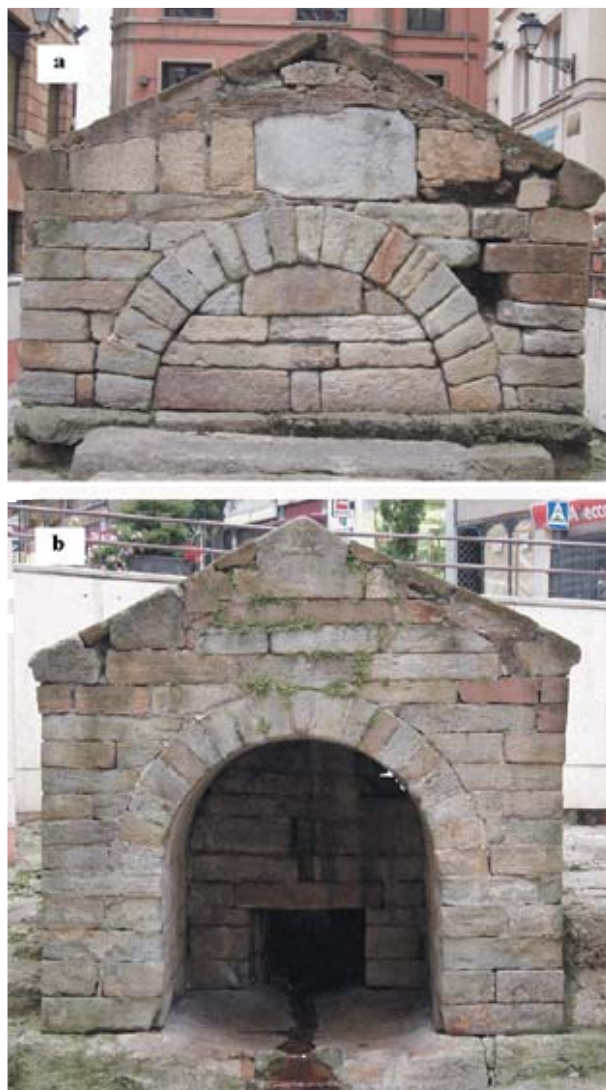
Una de las patologías más comúnmente observadas es la pérdida de materiales, que afecta fundamentalmente al mortero de juntas. Estas faltas producen la inestabilidad estructural de algunas zonas, como ya está ocurriendo en la parte posterior, que mira al oeste (Fig. 1a). Los sillares, al perder su elemento de unión, quedan más expuestos a los fenómenos atmosféricos siendo más susceptibles al deterioro. En esta situación, los sillares van redondeando sus aristas, el material de relleno que sustenta la fábrica se va perdiendo por lavados sucesivos, y finalmente se puede producir el colapso de parte de la

Macroscópicamente en la fuente de Foncalada se diferencia un mortero original y varios morteros de reposición aplicados en intervenciones anteriores (Fig. 1b).

**Figura 1.** Fuente de Foncalada. A) Parte trasera, donde destaca la pérdida del mortero de juntas entre sillares. B) Frontal: se observan restos del mortero de juntas original (entre las dovelas del arco) y de otros morteros de aplicación posterior (próximos a la cubierta de la edificación).

En futuras intervenciones se recomienda la eliminación de todos estos morteros y la reposición con un mortero de cal hidráulica, constituido por una mezcla de cal, arena y fragmentos cerámicos, de lento fraguado y de aspecto parecido al original. Ya que la calidad del fraguado está directamente relacionado con la preparación de la mezcla y su correcta aplicación. Debe ponerse especial cuidado en la cantidad de agua y arena utilizadas y la aplicación debe realizarse en capas sucesivas no demasiado gruesas y preferentemente a temperaturas no excesivamente altas.
