Análisis de la evolución del complejo dunar Salinas–El Espartal mediante el empleo de ortofotografía, DSAS y LIDAR (1957–2021)

Analysis of the evolution of the Salinas – El Espartal dune complex using orthophotography, DSAS and LIDAR (1957–2021)

Víctor Manuel Fernández-Pacheco

Citar como: Fernández-Pacheco, V.M., Amezcua-García, A., Álvarez-Álvarez, E. 2023. Analysis of the evolution of the Salinas – El Espartal dune complex using orthophotography, DSAS and LIDAR (1957–2021). *Ingeniería del agua*, 27(3), 223-235. <https://doi.org/10.4995/la.2023.20021>

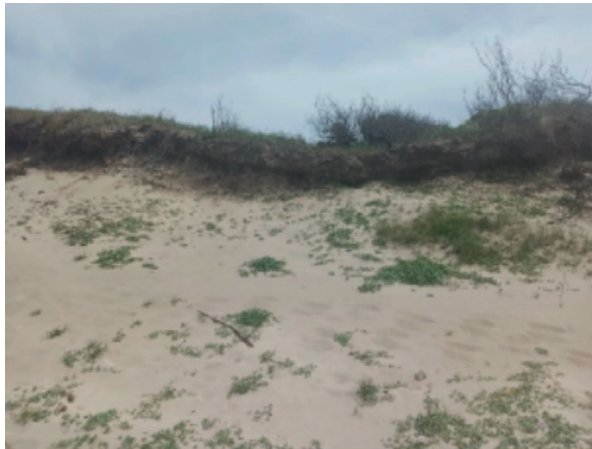
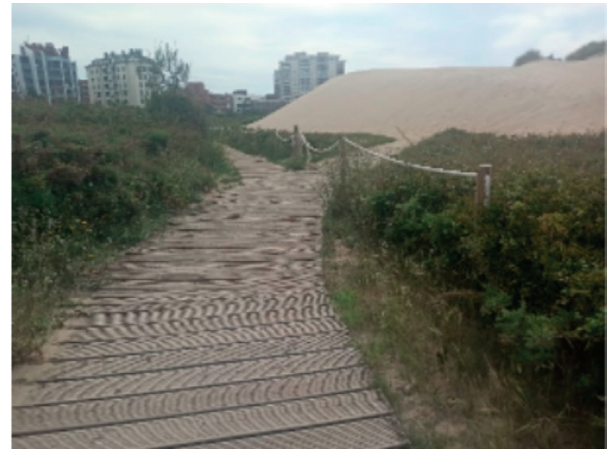
Figura 8 | Imagen de campo de detalle: (a) hundimiento del frente dunar, (b) avance de la lengua.

La Figura 8a muestra el hundimiento de la capa vegetada por un proceso de descalzamiento, conforme a lo observado en las imágenes del LIDAR. Por otro lado, en la Figura 8b se observa la invasión de la antigua pasarela por el avance de la lengua representada en la Figura 6b y la construcción de un nuevo tramo en 2022.

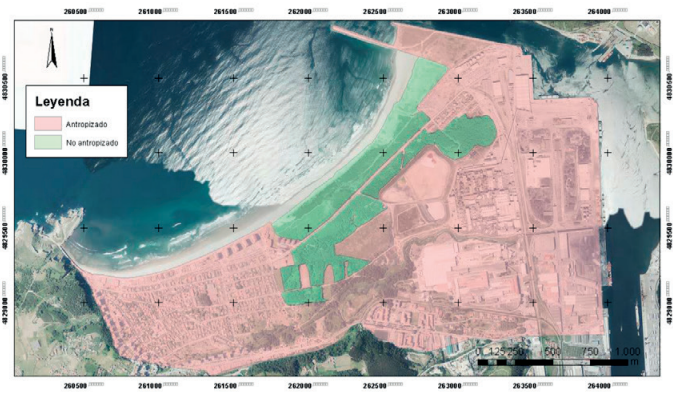
Figura 9 | Zonificación del campo dunar. (a) 1957, (b) 2021.

Respecto a la ocupación del campo dunar, la comparativa pone de manifiesto el evidente deterioro del sistema dunar. En la Figura 9a se puede observar como en la imagen de 1957 la zona natural que todavía no se ha antropizado (verde) es mucho mayor que en la actualidad y corresponden a la duna vegetada y a la duna activa. La zona antropizada incluye escasas edificaciones y no

aparece el paseo marítimo, ya que se construyó en 1965. En la imagen más reciente de 2021 (Figura 9b) la zona natural ha disminuido y alcanza un total de 62.31 Ha (14.46%) del total, lo que supone una pérdida de más del 60% de la superficie natural disponible en 1957. Sin embargo, no se encuentra relación entre la pérdida de superficie vegetada en los últimos años con la ocupación de suelo, ya que, partir de su declaración como Monumento Natural en 2006, la ocupación de la duna deja de extenderse, al mismo tiempo que se registra un notable retroceso del frente vegetado junto con daños en el paseo marítimo causados por diferentes temporales entre los años 2006 y 2014. Esto pone de manifiesto la insuficiencia de las medidas adoptadas hasta el momento, especialmente si se limitan a la protección del banco de arena emergido sin considerar la afección de los dragados de la bocana del Puerto de Avilés.
